# TRIBUNALE DI GROSSETO

n. 139/2009

## CONSULENZA TECNICA

**"VALUTAZIONE IMPIANTI"**

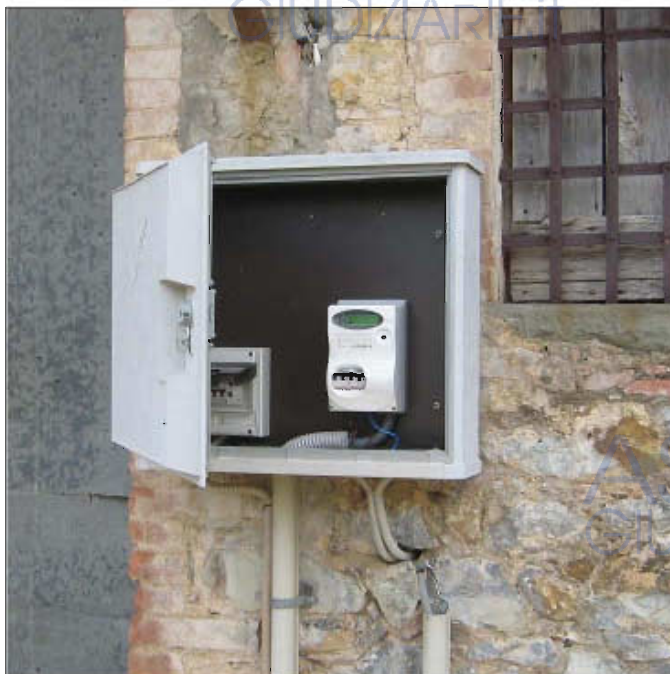
*foto 1*

L'impianto elettrico a servizio del fabbricato A si può ritenere che abbia origine nel punto di fornitura ENEL, individuabile in apposito contenitore ("cassetta") posizionato in esterno su una parete del fabbricato B; nella cassetta sono installati il misuratore di energia e un dispositivo magnetotermico differenziale (vedi foto 1).

La fornitura di energia elettrica è di tipo trifase 400 V – 50 Hz; subito a valle del contatore, in centralino per posa a parete dotato di sportello, è installato un interruttore magnetotermico tetrapolare da 25 A in curva C con modulo differenziale avente  $I_{\Delta N} = 0,03A$ .

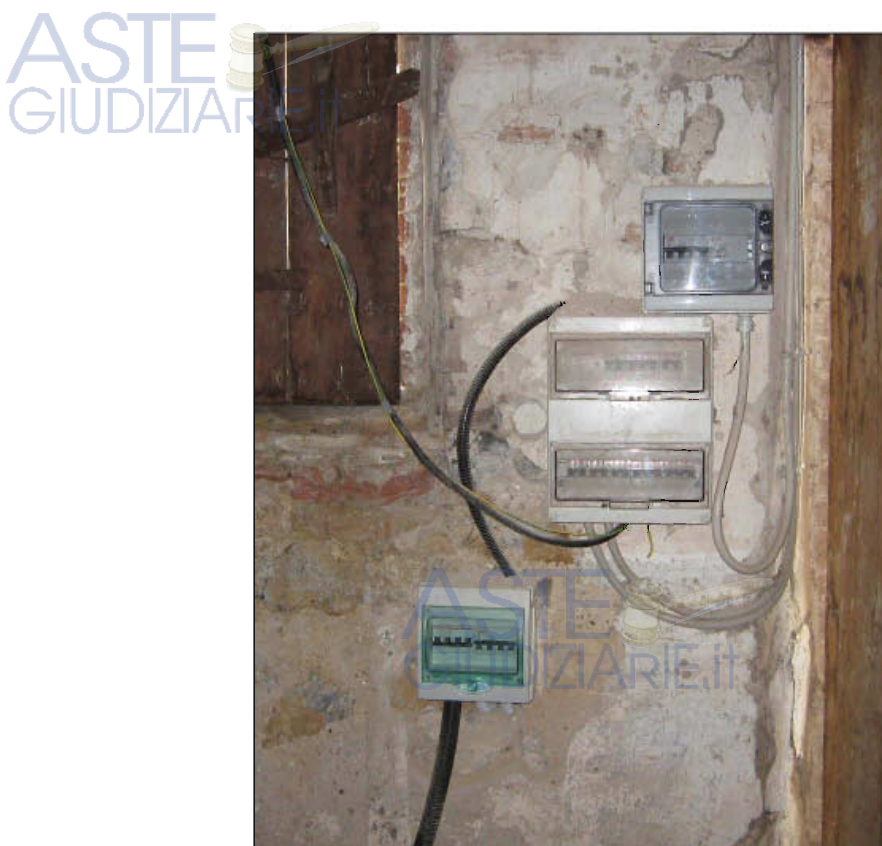
*foto 2*

Dal punto di fornitura dell'energia elettrica vengono alimentati altri quadri elettrici; all'interno di un magazzino (sulla cui parete esterna è ubicato il quadro ENEL) sono posizionati tre quadri elettrici, realizzati con contenitori per posa a parete dotati di sportello, nei quali sono installati interruttori tetrapolari magnetotermici differenziali e interruttori magnetotermici 2P e 4P (vedi foto2).

Da questi quadri vengono alimentate varie utenze e tra queste (presumibilmente- vista l'assenza di qualsiasi documentazione), con linea realizzata con cavo a parete e poi aereo, anche l'impianto elettrico installato all'interno del fabbricato A.

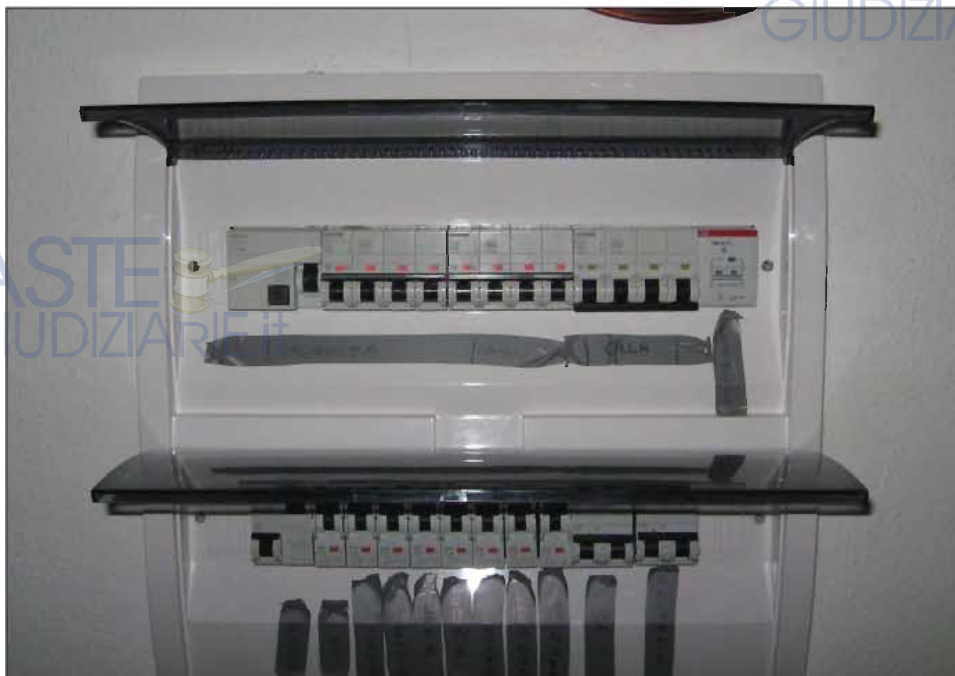
*foto 3*

Nel locale cucina del fabbricato A è posizionato un quadro elettrico realizzato con centralino dotato di sportello e posizionato su contenitore incassato nella parete (vedi foto 3).. Nel quadro sono installati un interruttore automatico tetrapolare con  $I_N = 20A$  in curva C dotato di modulo differenziale avente  $I_{\Delta N} = 0,03A$  e, a valle di questo, ad altri due dispositivi automatici 4P con  $I_N = 16A$  e  $I_N = 25A$  in curva C indicati rispettivamente come interruttore “generale” e interruttore per l'alimentazione della “cella”; nel quadro sono installati anche un interruttore magnetotermico differenziale bipolare che alimenta la linea indicata come “autoclave” e altri interruttori bipolari che alimentano varie linee identificate, seppur in modo approssimativo, con indicazioni scritte sotto i dispositivi stessi. Nel quadro

elettrico è installato anche un trasformatore per l'alimentazione di circuiti a bassa tensione del tipo modulare (2 moduli) con tensione sul secondario uguale a 4-8-12 V.

Sul quadro non risulta visibile la targa identificatrice.

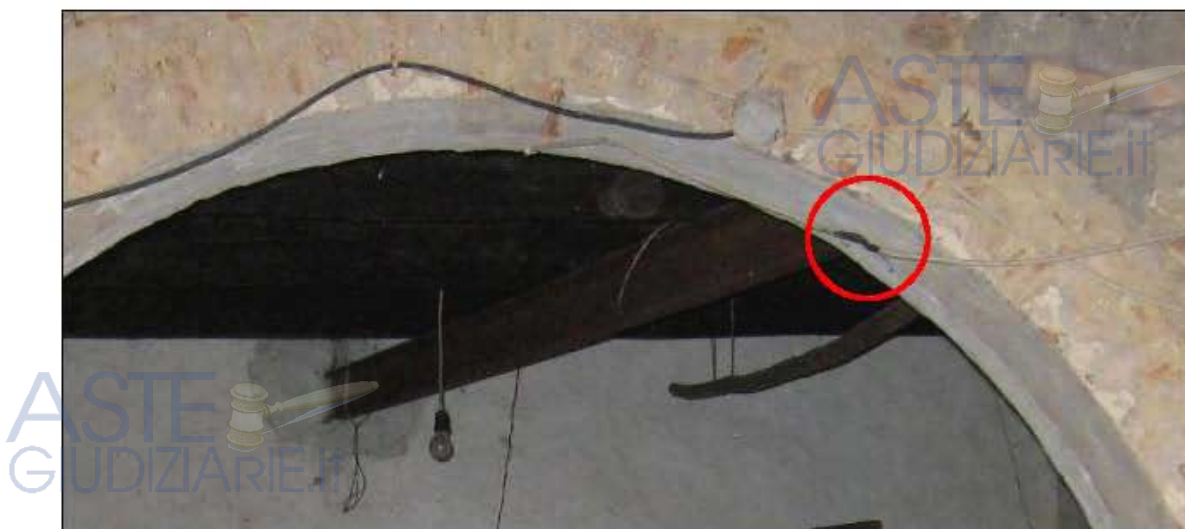
*foto 4*

Nei locali ubicati al piano seminterrato è presente un quadro elettrico che alimenta le linee luce, autoclave e boiler cablate in questi locali.

All'interno del quadro, realizzato con centralino in resina per posa a parete, sono installati interruttori magnetotermici bipolari in curva C con correnti nominali uguali a 20A, 15A e 10A. sono presenti in questi locali linee elettriche che alimentano punti luce e prese realizzate in modo approssimativo (vedi foto 4).

Per quanto sopra descritto, l'impianto elettrico presente all'interno del fabbricato A risulta dotato dei dispositivi minimi di sicurezza, tuttavia visto che alcune sue parti sono realizzate in tempi non recenti e/o in modo approssimativo, visto che non sono presenti le dichiarazioni di conformità delle ultime opere di manutenzione, l'impianto elettrico nel suo complesso NON può essere considerato conforme alla Normativa vigente e quindi dovranno essere previsti interventi di manutenzione straordinaria e verifica, anche strumentale; gli interventi effettuati dovranno poi essere certificati con dichiarazione di conformità, rilasciata dalla ditta esecutrice, come indicato nel D.M. 37/08 con le modifiche introdotte dal D.M.S.E. 19 Maggio 2010.

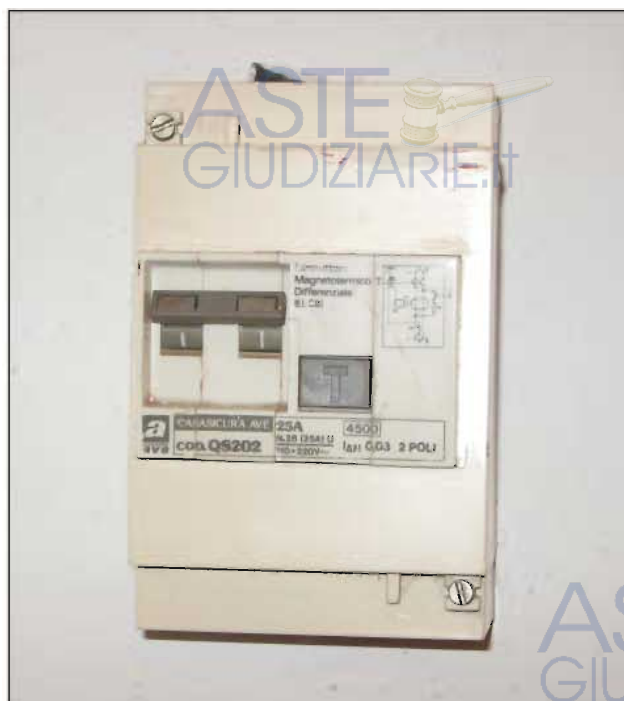
foto 5

All'interno dell'appartamento è presente, installato in contenitore per posa a parete, un interruttore magnetotermico differenziale 2P con  $I_N = 25\text{ A}$  e  $I_{\Delta N} = 0,03\text{ A}$  (vedi foto 5).

Vista l'assenza di documentazione e vista l'assenza di qualsiasi indicazione sui dispositivi, risulta difficile individuare le linee protette dagli stessi.

Nei quadri elettrici descritti si rileva l'assenza di altri interruttori magnetotermici.

Per quanto sopra descritto, l'impianto elettrico presente nel fabbricato B non può essere considerato conforme alla Normativa vigente; dovranno quindi essere previsti interventi di manutenzione straordinaria e verifica, anche strumentale; gli interventi effettuati dovranno poi essere certificati con dichiarazione di conformità, rilasciata dalla ditta esecutrice, come indicato nel D.M. 37/08 con le modifiche introdotte dal D.M.S.E. 19 Maggio 2010.
