TRIBUNALE DI GROSSETO

ESECUZIONE IMMOBILIARE

n. 174/2017

CONSULENZA TECNICA

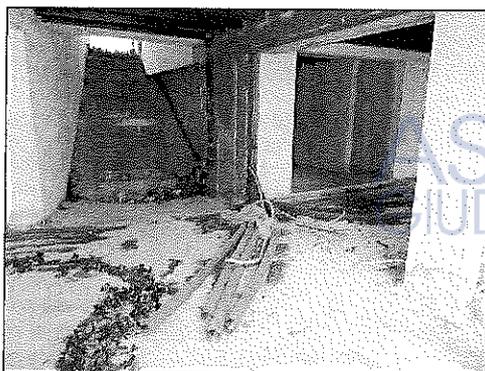
foto 1

Sono visibili tubazioni flessibili in PVC predisposte per la posa dei cavi necessari per la realizzazione di impianti (impianto elettrico, impianto telefonico e/o dati, impianto distribuzione del segnale TV,...) (vedi foto nn. 1, 2, 3 e 4).

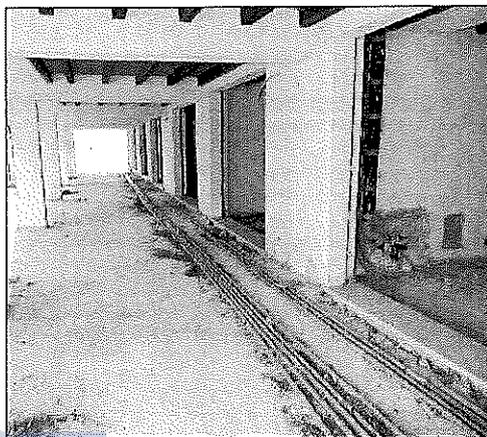
foto 9

Sono state posate le tubazioni per realizzare gli impianti IDRICI-SANITARI e le tubazioni per la realizzazione degli scarichi dei reflui (vedi foto nn. 9, 10, 11, e 12).

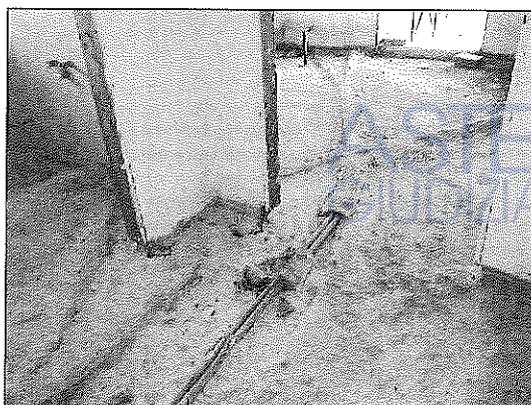
foto 13

Nei vari locali è stata realizzata anche la predisposizione per gli IMPIANTI DI RISCALDAMENTO; sono visibili le tubazioni per la distribuzione del fluido termovettore (agli elementi radianti che non sono ancora stati installati) e i collettori di distribuzione (vedi foto nn. 13 e 14).

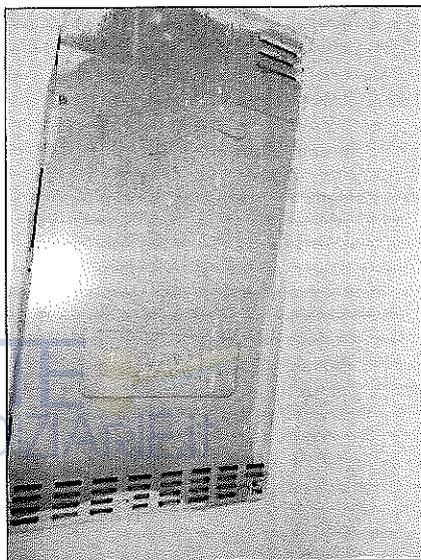
foto 15

Nelle varie unità abitative si rileva anche la predisposizione per l'installazione delle caldaie murali (vedi foto n. 15).

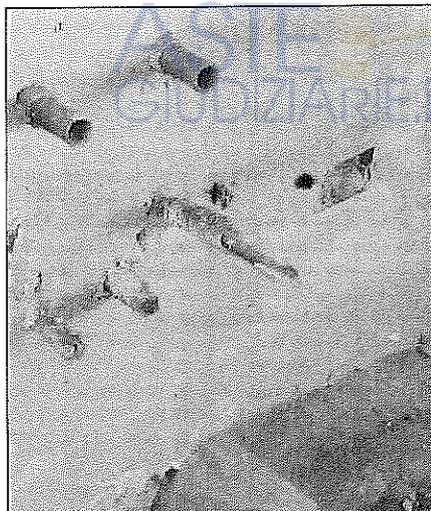
foto 16

In alcuni locali del fabbricato (locali destinati ad uso cucina-angolo cottura) e vicino ai punti predisposti per l'installazione delle caldaie murali, sono visibili tubazioni posate probabilmente per la distribuzione del gas; le tubazioni sono realizzate con tubo metallico inserito all'interno di una guaina (vedi foto nn. 16, 17 e 18).

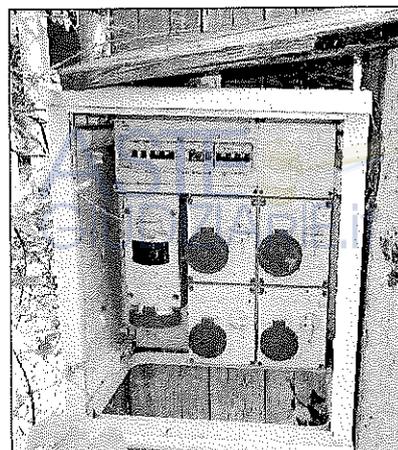
foto 19

Nei terreni circostanti i fabbricati sono presenti alcuni componenti dell'impianto elettrico di cantiere (vedi foto 19), che da quanto è stato possibile appurare da solo esame visivo, sono privi di alimentazione.

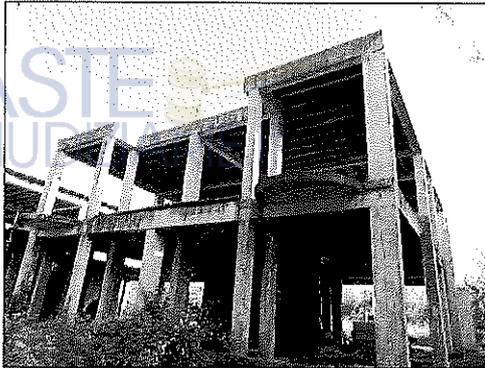
foto 20

Il fabbricato identificato come "FABBRICATO B", è allo stato rustico e quindi privo di finiture interne, infissi interni ed esterni; sono state fino ad oggi realizzati il telaio in conglomerato cementizio armato, gli orizzontamenti (solai) e ALCUNE tamponature in laterizio (vedi foto nn. 20, 21, 22 e 23).

Attualmente NON RISULTA PRESENTE NEL SUDDETTO FABBRICATO NESSUNA PREDISPOSIZIONE DI IMPIANTO TECNOLOGICO.
