## TRIBUNALE DI GROSSETO

Procedura di Esecuzione Immobiliare N. 200/2019 R.G.E.I.

RELAZIONE TECNICA DI STIMA

Redatta dal C.T.U. Ing. Lorenzo Maria MACCIONI

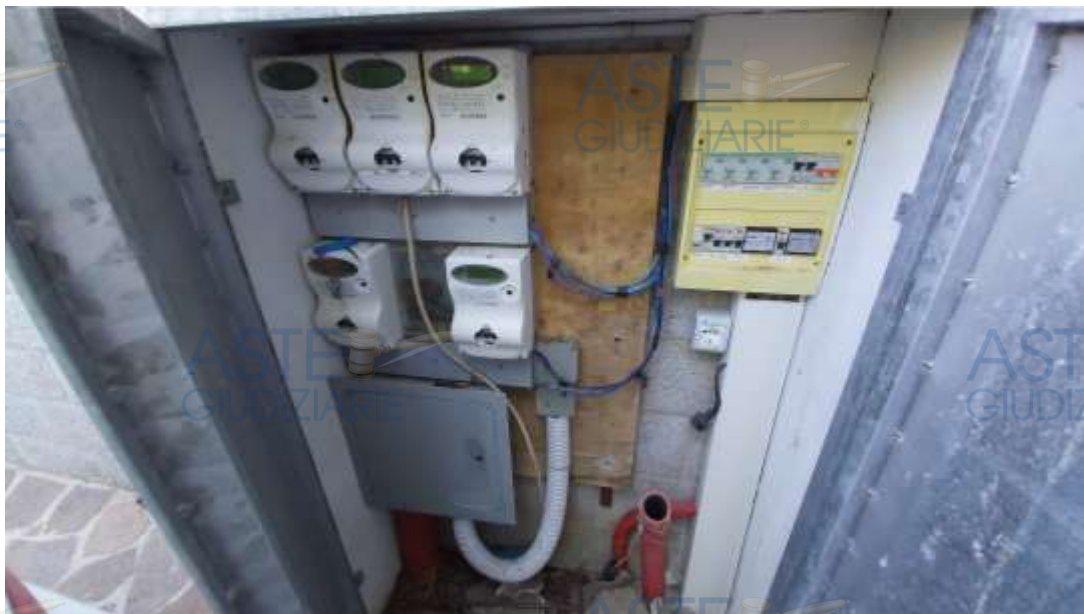
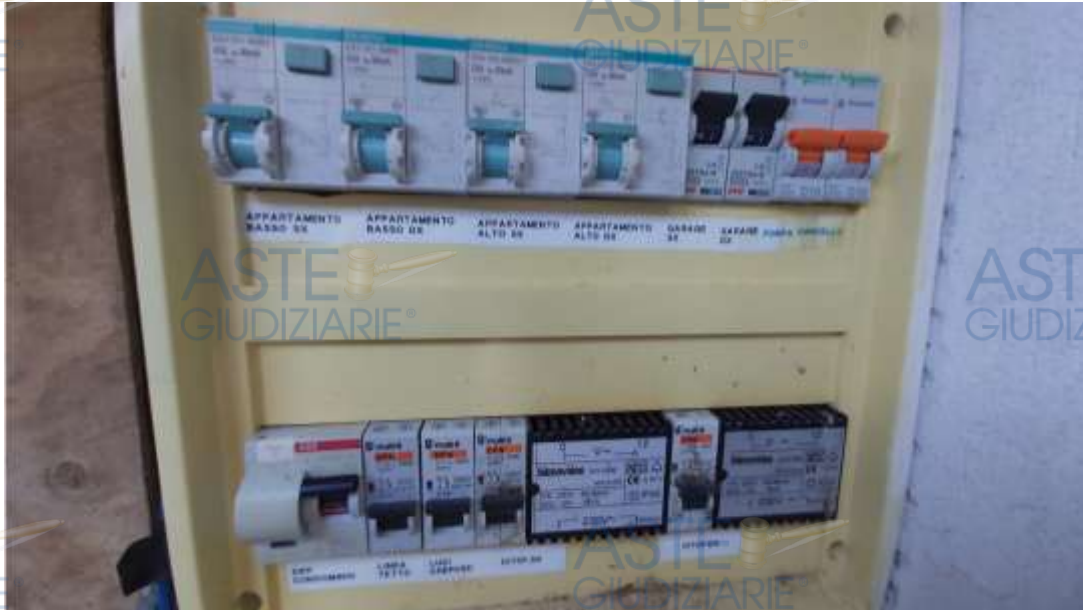
Degli impianti elettrici installati non è stata acquisita, perché non presente in Atti presso l'Ufficio Edilizia Privata del Comune Gavorrano (GR), la “Dichiarazione di Conformità” rilasciata dalla ditta installatrice. Da quanto è stato possibile verificare visivamente in fase di sopralluogo, l'impianto elettrico a servizio delle unità immobiliari che compongono il fabbricato viene alimentato da quattro punti di fornitura ENEL installati in un vano contatori in muratura messo in opera sul confine di proprietà oltre a una quinta fornitura per le utenze comuni. Le forniture sono da 3 kWp con potenza massima ammissibile in prelievo a 3,3 kWp e alimentano gli appartamenti e le autorimesse identificate dai sub 5 e 6 e gli appartamenti identificati dai sub 7 e 8 di proprietà del Sig. \_\_\_\_\_ e del Sig. \_\_\_\_\_.

; le forniture di energia elettrica sono di tipo monofase 220 V – 50Hz. Dalla forniture si arriva a un interruttore da 32 A inserito nel quadro generale adiacente alle forniture.

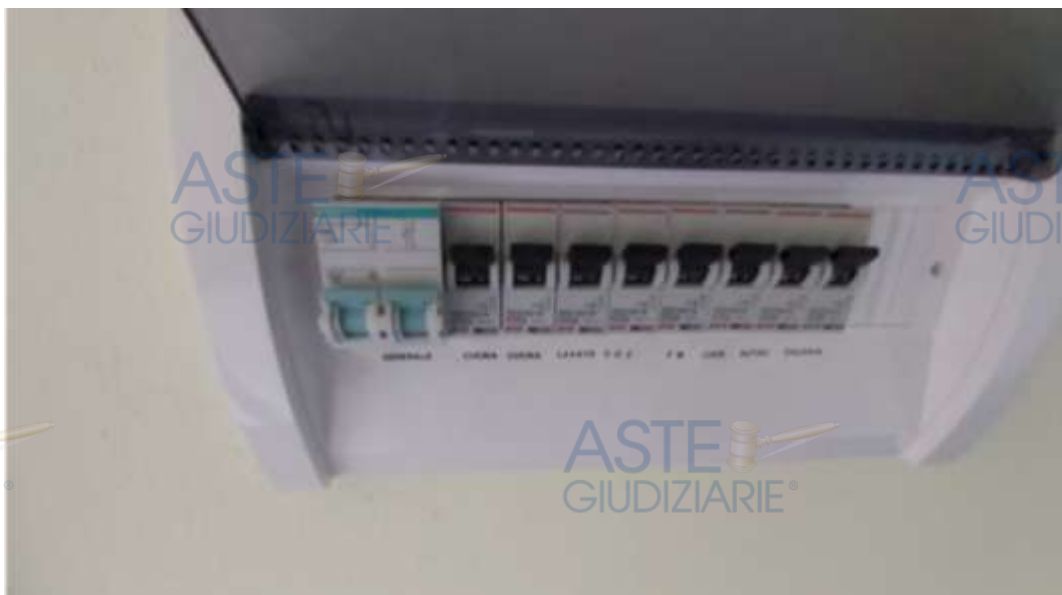
#### QUADRO IMMOBILE IDENTIFICATO DAL SUB 5

Negli appartamenti la distribuzione dell'impianto elettrico è stata eseguita con posa delle linee sottotraccia; i dispositivi di comando (interruttori, deviatori, invertitori, ecc...) e le prese sono realizzati con posa ad incasso nella parete; i dispositivi risultano essere di recente installazione, i frutti ove sono alloggiati le prese, gli interruttori e i deviatori risultano essere dotati di mascherine, i quadri generali all'interno dell'immobile incassati in parete risultano dotati del portello termoplastico di sicurezza.

Per quanto riguarda l'impianto di messa a terra e di protezione installato nell'immobile dal solo esame visivo non è stato possibile stabilire se ad oggi il sistema è adeguatamente collegato e se gli eventuali valori di resistenza di terra sono conformi a quanto richiesto dalla Normativa. Per quanto sopra descritto, gli impianti elettrici analizzati, risultano essere dotati dei dispositivi per poter essere considerati in possesso dei requisiti minimi di sicurezza; tuttavia visto quanto sopra evidenziato e nell'impossibilità di procedere a operazioni di collaudo/prove strumentali si ritiene che gli impianti debbano essere oggetto di interventi di verifica, anche strumentale, per determinare la rispondenza dello stesso alla Normativa vigente.

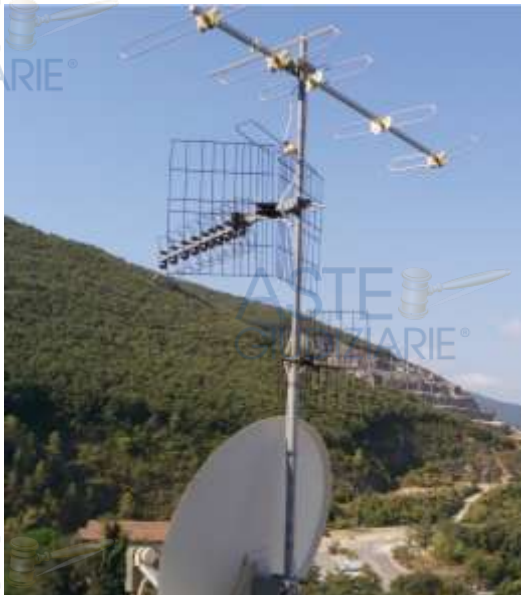
Sul tetto dell'immobile è posizionata un'antenna per la ricezione dei segnali terrestri e satellitari a servizio delle unità immobiliari; l'antenna appare in buone condizioni di manutenzione, anche se non è stato possibile verificare da un'analisi visiva se è dotata di conduttore (treccia di rame) collegato al dispersore di terra per la protezione contro le scariche di terra. In tale caso per stabilire se e come l'impianto d'antenna debba essere protetto devono essere preventivamente eseguite le valutazioni del calcolo della probabilità di fulminazione della struttura prima che sia installata l'antenna e della probabilità di fulminazione della struttura dopo l'installazione dell'antenna secondo quanto indicato dalla Norma CEI 81-10.

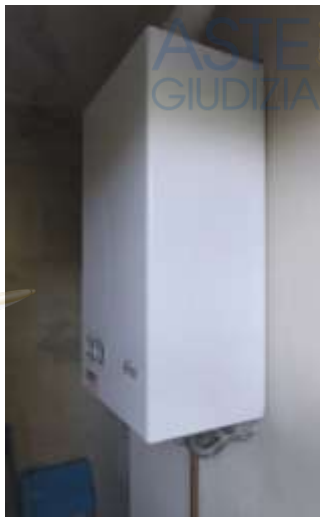
SUB 5

Il fabbricato è asservito da 4 impianti termici per il riscaldamento dei vani, ogni impianto fa capo a un subalterno e sono caratterizzati da una caldaia murale a gas metano con potenza termica al focolare pari a 25,8 kW e potenza termica utile pari a 24 kW con ubicazione esterna e più precisamente nello scannafosso (per i sub 5 e 6) e esterna su parete perimetrale del fabbricato (sub 7 e 8). La climatizzazione invernale dell'appartamento è realizzata mediante radiatori tradizionali in alluminio verniciato a parete; l'impianto di riscaldamento è realizzato con distribuzione sotto traccia e perciò non si può stabilire il tipo di coibentazione utilizzata per le tubazioni. La produzione di acqua calda sanitaria è realizzata tramite la medesima caldaia a gas metano.

Si evidenzia che durante il sopralluogo non è stato fornito il libretto di impianto aggiornato degli impianti, l'esecutato impegnatosi a trasmetterne eventuale copia tramite email al CTU, non ha provveduto a tale adempimento fino a tutto il 01/10/2020, il futuro acquirente, prima di una sua accensione, dovrà provvedere ad effettuare una revisione completa dell'impianto e provvedere all'aggiornamento del relativo libretto.

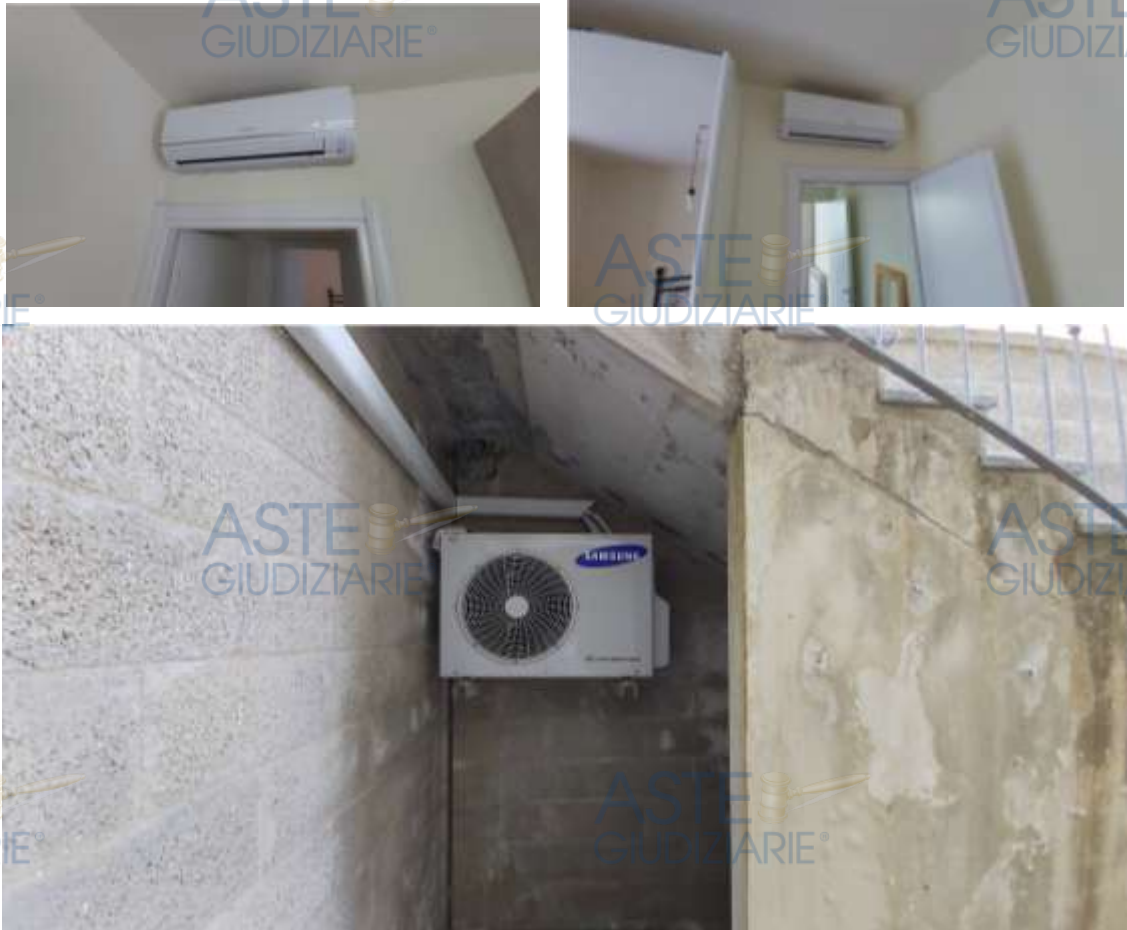
#### IMPIANTI DI CLIMATIZZAZIONE INSTALLATI SUB 6

Risulta essere installato un sistema di refrigerazione dei locali mediante pompa di calore ARIA – ARIA a servizio dell’unità identificata dal sub 6. Risulta la parziale predisposizione per la messa in opera di un sistema di refrigerazione dei locali delle unità identificate dai sub 7 e 8.

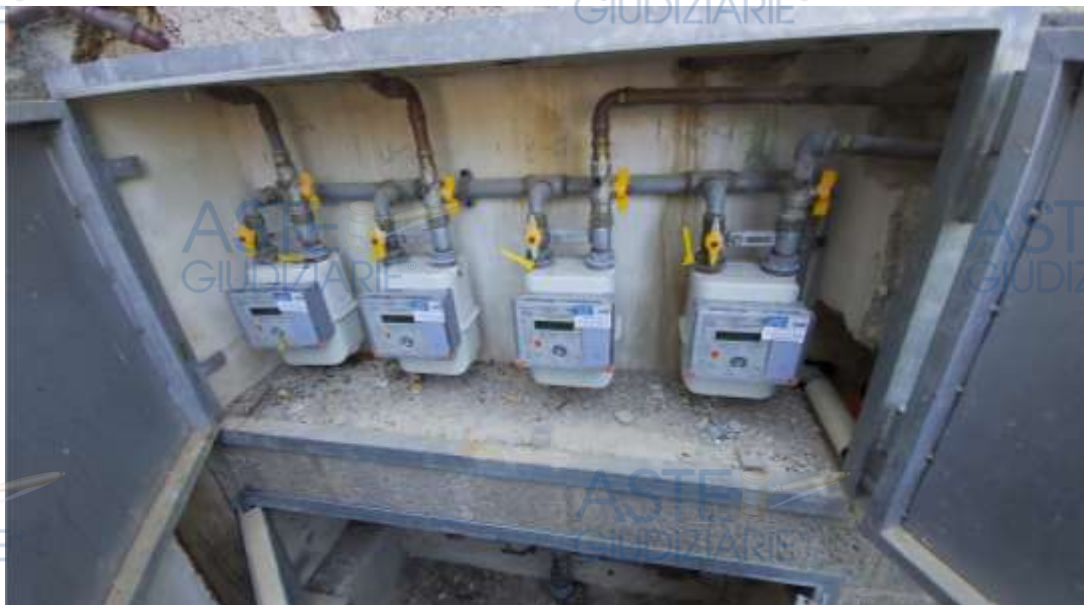
L'impianto del gas metano è realizzato secondo i normali standard è costituito da tubazioni posate per l'alimentazione del generatore di calore e per l'alimentazione del piano di cottura posizionato all'interno delle singole unità che compongono il fabbricato.
