**PERIZIA DI STIMA**

***Complesso immobiliare sito in Comune di Cento (Fe)  
Via Bologna n° 14,***

***di proprietà del Consorzio Regionale Cooperative Edilizie Emiliano-Romagnolo  
Soc. Coop. a r. l. in l.c.a.***

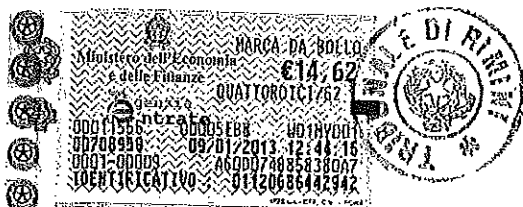
Per la valutazione delle unità immobiliari si è tenuto conto della perizia tecnico estimativa redatta dall'Ing. Pesci in data 31.12.2011 in quanto essendo molto recente rispecchia il valore degli immobili a meno di un anno addietro, ma bisogna fare presente che nell'ultimo anno il mercato immobiliare in generale ha subito un forte calo per una crisi generalizzata che ha colpito in particolare il comparto, aggravata purtroppo dagli eventi sismici del maggio scorso che ha provocato diversi danni anche nell'immobile in esame. Infatti in ogni alloggio si sono verificati danni non strutturali ma che necessitano di interventi murari per la loro sistemazione, infatti si è

notato con  
fessure in

in tutti gli alloggi presentino delle crepe e delle  
i muri portanti che abbisognano di interventi  
murari per ridurre e stuccare le fessure nonché della tinteggiatura pressoché totale  
degli alloggi. Stessa situazione si riscontra nei vani scale e cantine. Per questi  
motivi, uniti alla difficoltà di collocamento e commercializzazione degli alloggi e  
relative pertinenze, ai dati negativi per il futuro che riportano i principali organismi  
del settore, ai dati del rapporto nomisma, ai dati dell'osservatorio del mercato  
immobiliare della agenzia del territorio, si ritiene di rivedere al ribasso i valori della  
perizia dell'Ing. Pesci, come da tabella sottostante:
