CONSULENZA TECNICA DI UFFICIO

nella procedura esecutiva immobiliare n. 190/2024 (vi è riunita la n. 169/2025) R.G.E.I.

- fabbricato ad uso civile abitazione , indipendente sito nel Comune di Modena (MO) Via P.

Giardini n. 1155/04 con area cortiliva pertinenziale costituito da: un appartamento a piano terra e primo, numero 3 autorimesse a piano terra e una cantina/acetaia/soffitta a piano terra e primo.

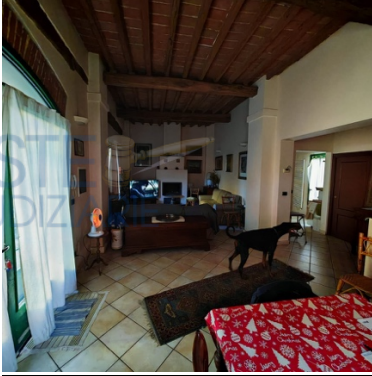
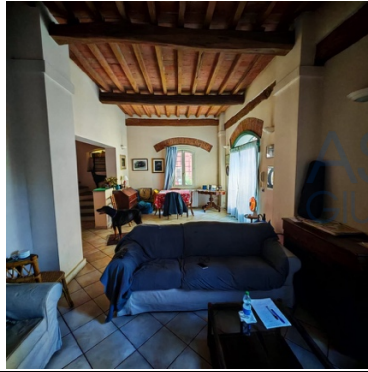
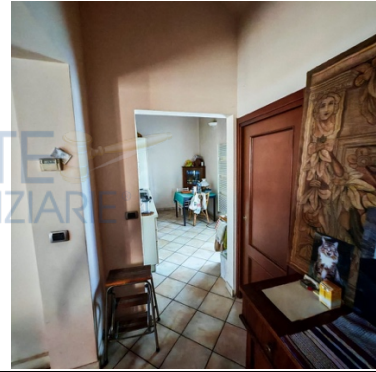
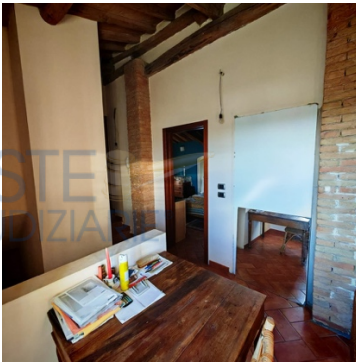
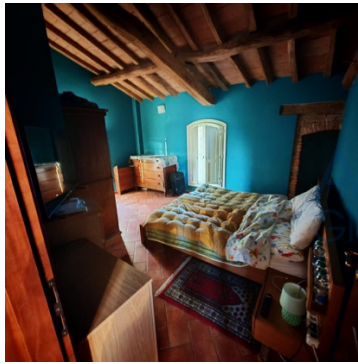
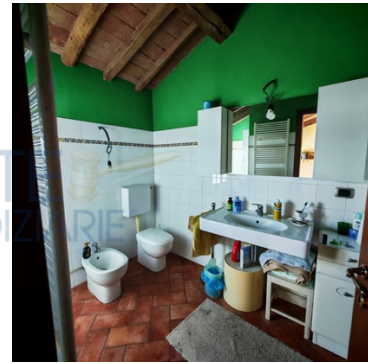
Abitazione (Sub. 13)

Abitazione che si sviluppa su due piani fuori terra, collegati da una scala interna ed è composta a piano terra da: ingresso, soggiorno, pranzo, cucina, vano scala ; al piano primo disimpegno,

La struttura portante è in muratura con solai in legno, esternamente i muri sono intonacati e tinteggiati.

I serramenti sono costituiti da finestre con telaio in legno, il tetto è a falde inclinate con travi in legno e tavelle di laterizio con sovrastante manto di copertura in tegole, all'interno i muri sono intonacati e tinteggiati al piano Terra e piano primo, i pavimenti sono in ceramica, i rivestimenti nei bagni e cucina sono in ceramica, le porte interne sono in legno.

Alla data del sopralluogo avvenuta il 26/11/2025 alla presenza dell'esecutato e dell'IVG, il bene si trova in buono stato di conservazione, gli impianti tecnologici sono dell'epoca, non recenti.

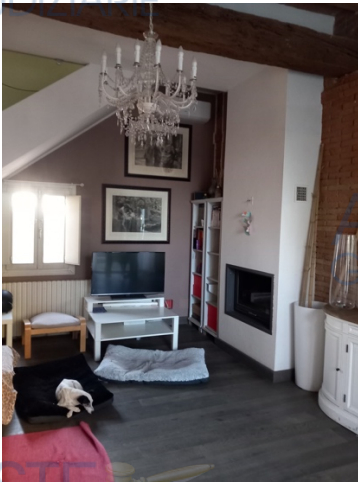
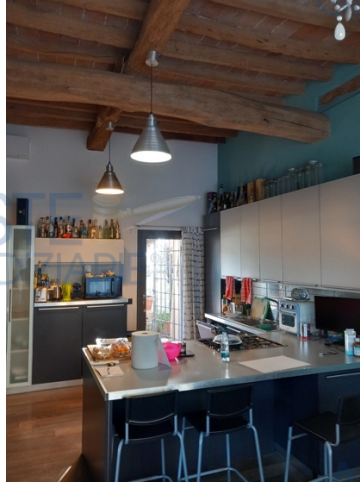
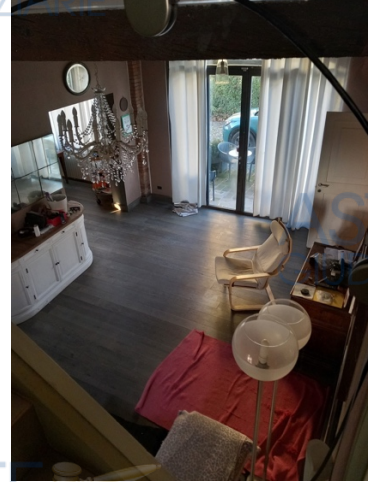
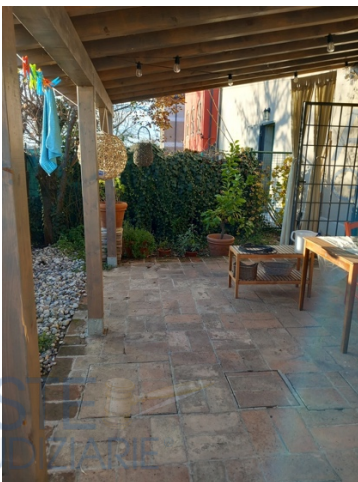
Cantina/acetaia/soffitta P.T.-1° (Sub 12) - Autorimesse P.T. (Sub 10-11)

Porzione di fabbricato posto in aderenza all'abitazione disposto su due piani fuori terra: il piano terra sarebbe adibito a cantina e autorimesse, vano scala e il piano primo adibito a soffitta , stenditoio, acetaia, lavanderia, in realtà è stato ricavato un appartamento abusivo, dove al piano terra c'è la zona giorno con soggiorno, cucina, pranzo, portico e un bagno, al piano primo la zona notte con bagno, due camere, disimpegno e uno stenditoio.

La struttura portante è in muratura con solai in legno , esternamente i muri sono intonacati e tinteggiati.

I serramenti esterni sono costituiti da finestre con telaio in ferro a piano terra e legno a piano primo, il tetto è a falde inclinate con travi in legno e tavelle di laterizio con sovrastante manto di copertura in tegole.

All'interno i muri sono intonacati e tinteggiati al piano terra e piano primo, i pavimenti sono in legno e ceramica, i rivestimenti nei bagni e cucina sono in ceramica, le porte interne sono in legno

Il bene è dotato dei seguenti impianti tecnologici: impianto elettrico, idrosanitario, aria condizionata, riscaldamento con caldaia a gas e termosifoni in ghisa collegati ad un unico contatore dell'abitazione (Sub. 13).

Alla data del sopralluogo avvenuta il 26/11/2025 alla presenza dell'esecutato e dell'IVG il bene si trova in buono stato di conservazione, gli impianti tecnologici sono dell'epoca, non recenti.

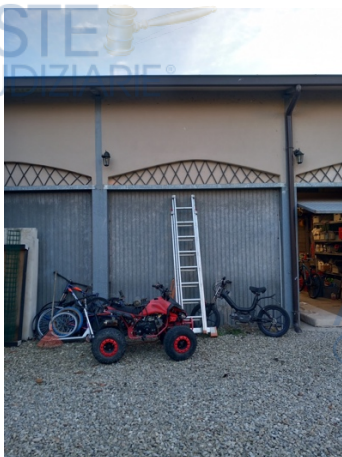
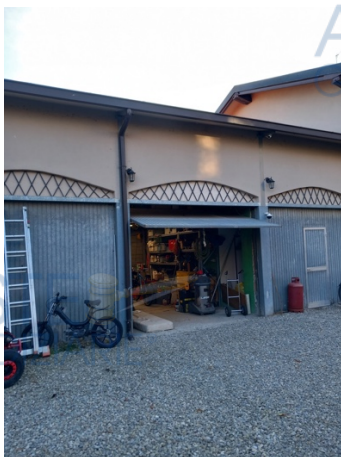
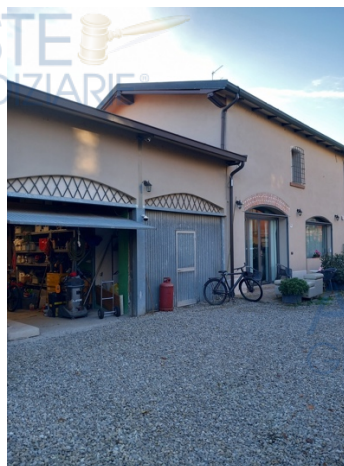
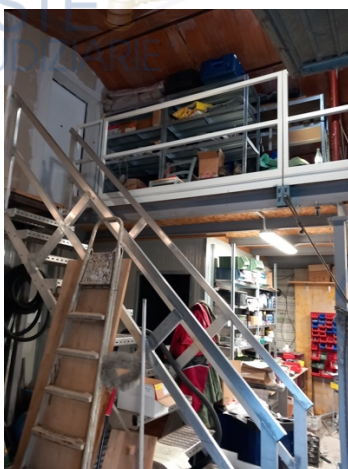
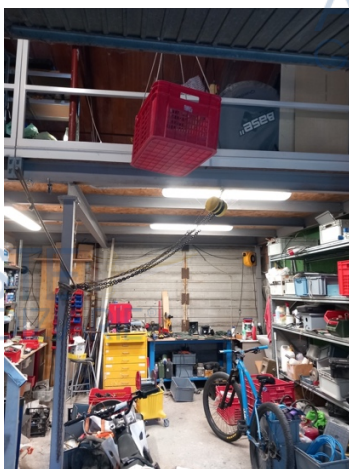
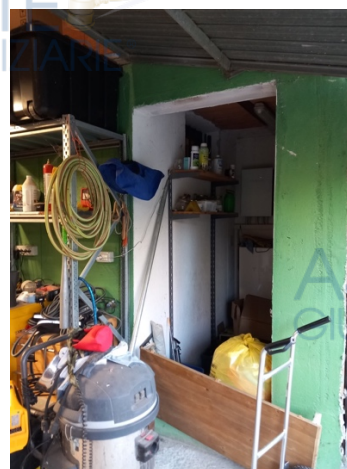
Autorimessa (Sub 9)

Si tratta di un bene posto in aderenza alla cantina (Sub. 12) a piano terra adibito a garage.

La struttura portante è in ferro con tetto a due falde inclinate in tavelloni di laterizio con sovrastante manto di copertura in tegole.

Il tamponamento esterno è in muratura intonacata e tinteggiata.

I serramenti esterni sono dei portoni basculanti in lamiera grecata.

Il pavimento interno è in cemento.

E' stato realizzato abusivamente all'interno un soppalco in ferro di circa 50 mq non computato nella superficie commerciale.

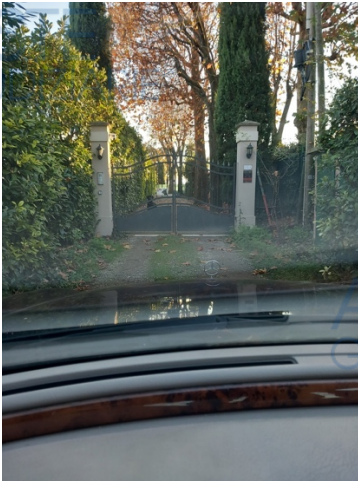
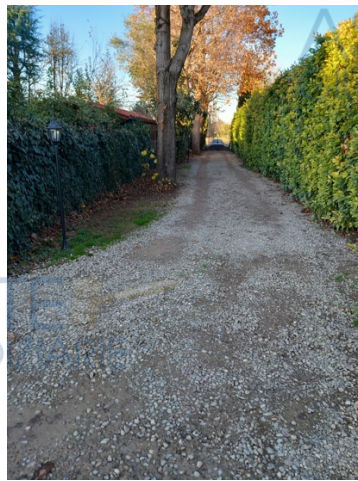
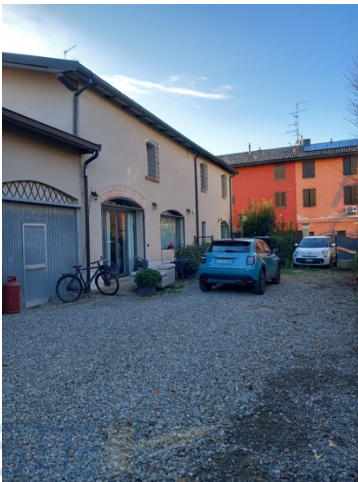
Area cortiliva (Sub 8)

Si tratta di un area cortiliva comune ai Sub. 9-10-11-12-13, recintata, con doppio accesso carrabile e due portoni in ferro, raggiungibile da Via P. Giardini attraverso una strada non indicata in mappa. La superficie reale dell'area cortiliva è di circa 1400 mq dedotta dalla superficie catastale del lotto al netto dei fabbricati esistenti.

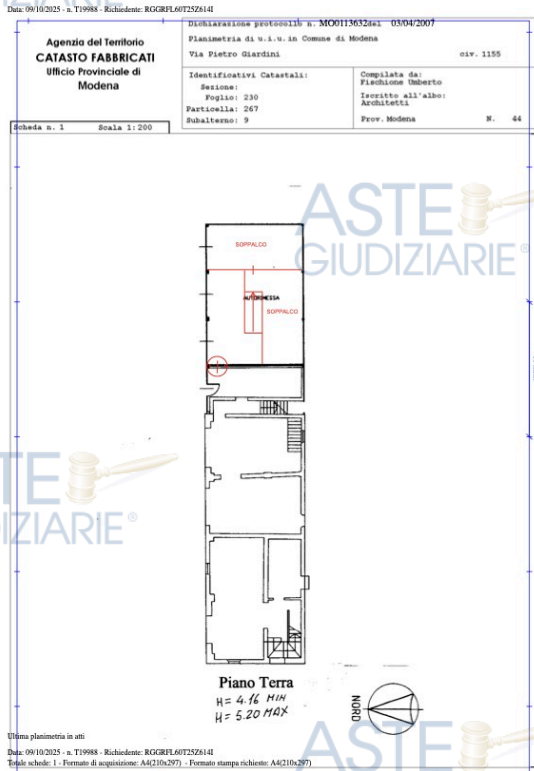
Si allegano le planimetrie con le difformità indicate in rosso:

- Autorimessa (Sub. 9) presenta una distribuzione interna diversa con un soppalco di circa 50 mq ;
- Autorimessa/Cantina/Soffitta/Acetaia (Sub. 10-11-12) non sono autorimesse, cantina-acetaia-stenditoio bensì sono stati trasformati in abitazione, c'è anche la costruzione abusiva di un portico in legno sul lato Sud, un bagno a piano terra, una scala interna, un bagno al piano primo e uno stenditoio al piano primo.
- Abitazione (Sub. 13) a piano primo sono state eseguite senza autorizzazione la chiusura di una porta che collega il disimpegno a una camera da letto e apertura di una porta nel muro divisorio con lo stenditoio del Sub 12, è una abitazione come nella concessione edilizia ma una camera da letto del piano primo è stata annessa al subalterno 12 (la distribuzione interna sostanzialmente corrisponde allo stato reale).

- costruzione di soppalco (Sub 9)
- costruzione di portico (Sub 12)

non riconducibili ad una attività agricola , non sono sanabili e come tali andrebbero demoliti.

Ai sensi della L.R. n. 23 del 2004 art. 17 comma 3 e 3bis gli interventi eseguiti e riguardanti il patrimonio edilizio esistente sono sanabili e occorre presentare accertamento di conformità .
