**Consulenza tecnica per conto della AZIENDA SERVIZI GIUDIZIARI SRLS**

**Oggetto:** accertamento per individuazione del valore commerciale dei macchinari, degli automezzi e delle autovetture di proprietà della società  
ricoverati in Gricignano D'Aversa (CE) 81030 alla località

**RELAZIONE TECNICA****INCARICO:**

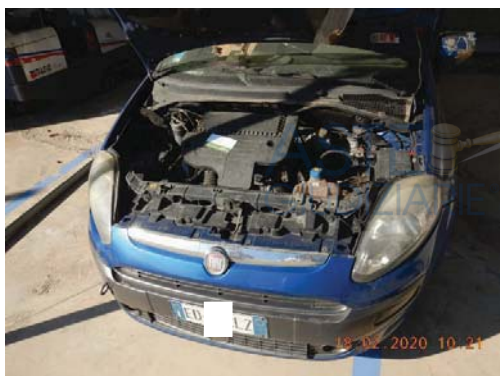
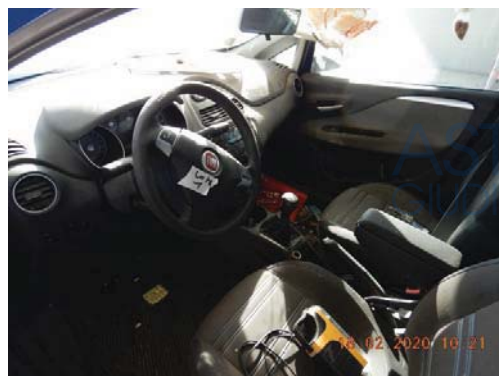
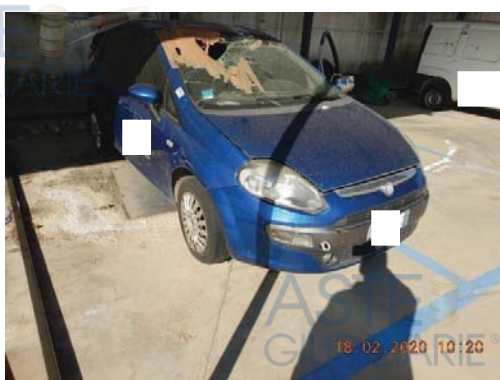
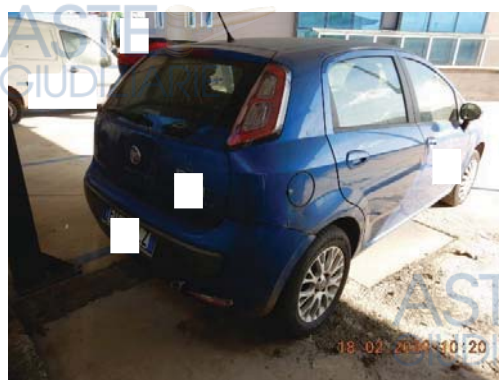
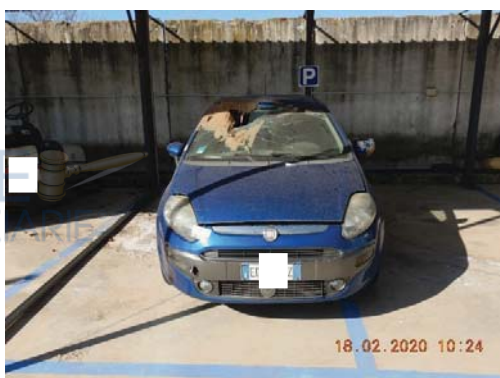
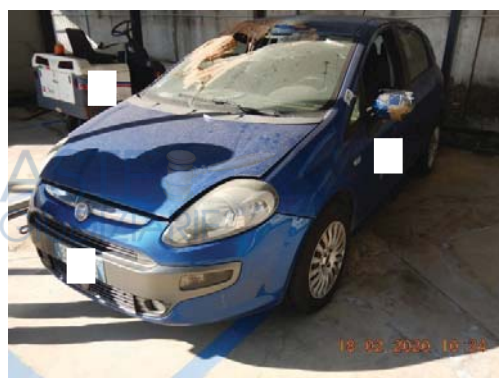
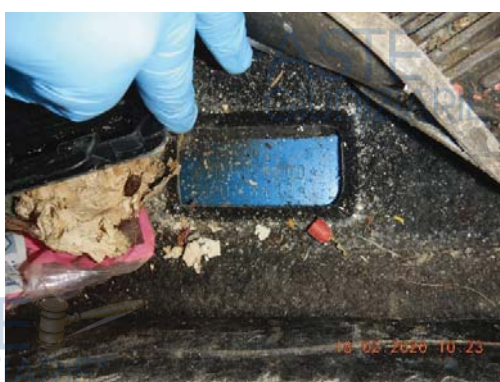
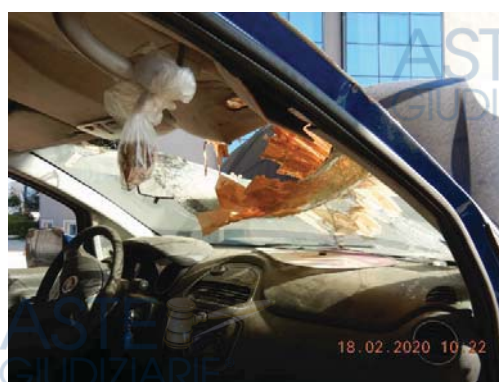
Valore Commerciale(C) <b>€ 2.400,00</b>		Valore Relitto <b>€</b>		Valore per Differenza <b>€ 0</b>		Spese Accessorie <b>€</b>		Indennizzo per antieconomicità <b>€ 2.400,00</b>							
<b>C.R. VOCI DI DANNO</b>															
<b>Listino ricambi aggiornato al [ 01/02/2020 ]</b>															
				<b>SR</b>		<b>LA</b>		<b>VE</b>		<b>ME</b>		<b>Costo dei Ricambi</b>			
				Diff. Tempo		Diff. Tempo		Diff. Tempo		Tempo		DCMS			
				Diff. Tempo		Diff. Tempo		Diff. Tempo		Tempo		* (Iva Esclusa)			
Retrovisore est. regolaz. elettr. sx. .Sx				S 0,4		S		S 0,5				134,00			
Retrovisore est. regolaz. elettr. dx. .Dx				S		S		S				134,00			
Rivestimento int. tetto				S		S		S				280,00			
Aletta parasole parabrezza dx. .Dx				S		S		S				43,50			
Rivestimento int. sup. montante ant. dx. .Dx				S		S		S				51,75			
Parabrezza				S		S		S				274,00			
Kit incollaggio cristalli				S		S		S				28,42			
Portello post.				M 0,7		M 3,6		M 2,4

Porta post. dx. .Dx				L 0,9		L 1,2		M 3,1							
Parafango post. dx. .Dx				L 0,4		L 1,2		L 2,6							
Porta ant. dx. .Dx				M 1,8		M 3,6		M 3,2							
Parafango ant. dx. .Dx				M 1,1		M 1,5		M 2,3							
Ossatura vani porte con parafango post. sx. .Sx				M 0,5		M 1,3		L 1,6							
Tetto				M 5,0		M 3,1		M 4,6							
Lucidatura per eliminazione serigrafie SU VS RICHIESTA, ABBIAMO PROVVEDUTO A ISPE- ZIONARE IL BENE OGGETTO DI ACCERTAMENTI,												150,00			
Codice / Riparatore				Fascia Carr. <b>A1</b>		<b>Totale Tempi</b>		<b>SR</b>		<b>LA</b>		<b>VE operativo</b>			
Telefono:				<b>Totale Tempi</b>		<b>SR</b>		<b>LA</b>		<b>VE operativo</b>		<b>ME</b>			
Supplemento per Doppio Strato 15%				Ore		Supplemento Finitura 10% max ore 3		Ore		Tempo Aggiuntivo per Verniciatura		Ore			
Valore Assicurato(A) <b>€</b>				Valore a nuovo(N) <b>€ 14.600,00</b>		<b>Ricambi</b>		<b>Imponibile</b>		<b>Iva</b>		<b>Totale</b>

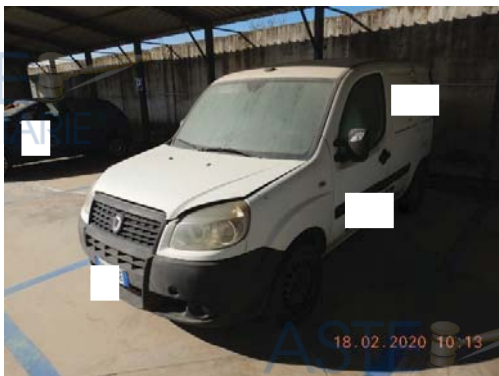
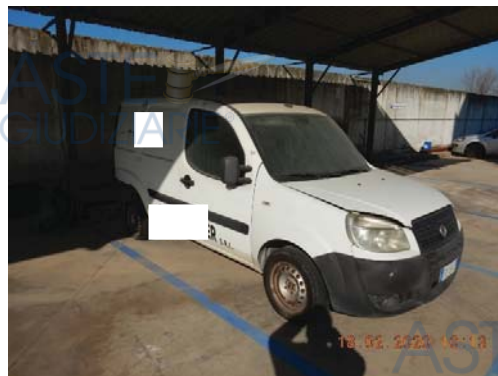
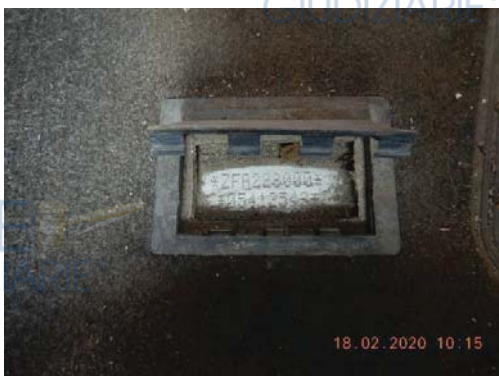
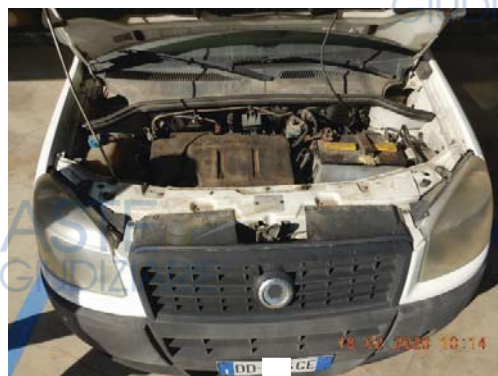
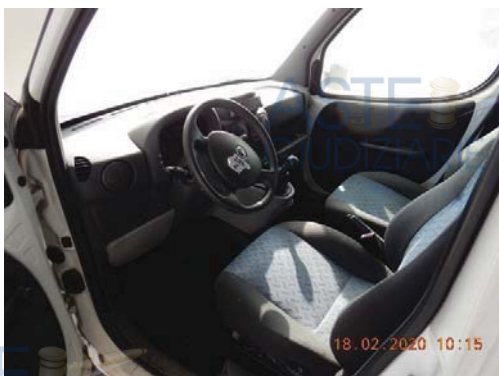
Valore Commerciale(C) € <b>2.500,00</b>		Valore Relitto € <b>0</b>		Valore per Differenza € <b>0</b>		Spese Accessorie € <b>0</b>		Indennizzo per antieconomicità € <b>0</b>															
<b>C.R. VOCI DI DANNO</b>										<b>SR</b>		<b>LA</b>		<b>VE</b>		<b>ME</b>		<b>DCMS</b>		<b>Costo dei Ricambi</b>			
<b>Listino ricambi aggiornato al [ / / ]</b>										Diff. Tempo		Diff. Tempo		Diff. Tempo		Tempo							
LAIO STAMPIGLIATO SULLA SCOCCA CON QUELLO RIPORTATO SULLA CARTA DI CIRCOLAZIONE*.																							
Codice / Riparatore <b>Fascia Carr. A1</b>										<b>Totale Tempi</b>		<b>5,0</b>		<b>0,8</b>		<b>1,3</b>		<b>ME</b>		<b>Totale Ricambi</b>		<b>€ 439,67</b>	
Supplemento per Doppio Strato 15% Ore <b>0,20</b>		Supplemento Finitura 10% max ore 3 Ore <b>0,15</b>		Tempo Aggiuntivo per Verniciatura Ore <b>1,6</b>		Totale Tempi Supplementari Ore <b>1,95</b>		Ore <b>3,25</b>

Valore Assicurato(A) € <b>720,92</b>		Valore a nuovo(N) € <b>720,92</b>		Ricambi Ore <b>3,25</b> €/h		Imponibile € <b>439,67</b>		Iva € <b>96,73</b>		Totale € <b>536,40</b>													
Insuff. Assicurativa % (C-A)/Cx100=		Coeff. Riduzione % (N-C)/Nx100=		Materiale Consumo Ore <b>13,00</b>		€ <b>42,25</b>		€ <b>9,30</b>		€ <b>51,55</b>													
Totale Imponibile € <b>720,92</b>		Note Dime e/o Vane Ore <b>9,05</b> €/h		Mano d'opera carrozzeria Ore <b>25,00</b>		€ <b>226,25</b>		€ <b>49,78</b>		€ <b>276,03</b>													
Degrado Ore <b>25,00</b>		Mano d'opera meccanica Ore <b>25,00</b>		€ <b>25,00</b>		€ <b>25,00</b>		€ <b>25,00</b>		€ <b>25,00</b>													
Insufficienza Assicurativa % Ore <b>25,00</b>		S.R.iliati 1,80 % di Ore <b>708,17</b>		€ <b>12,75</b>		€ <b>2,81</b>		€ <b>15,56</b>															
Totale (Imponibile) € <b>720,92</b>		Totale (Iva Compresa) € <b>879,52</b>		<b>TOTALE STIMA</b>		€ <b>720,92</b>		€ <b>158,62</b>		€ <b>879,54</b>

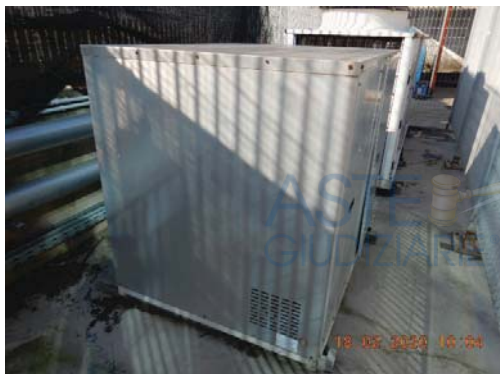
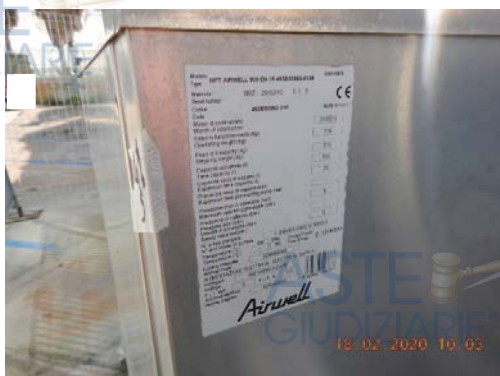
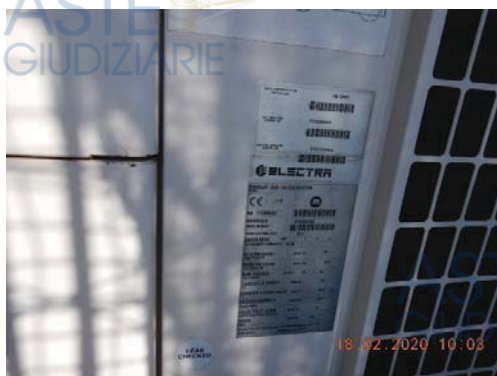
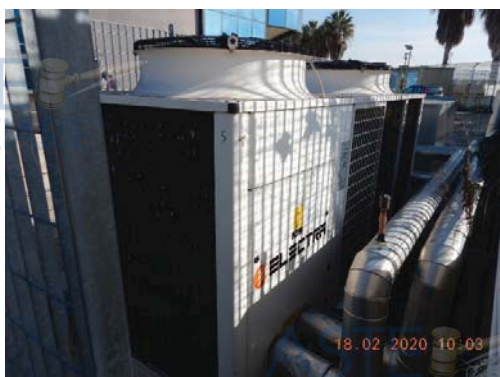
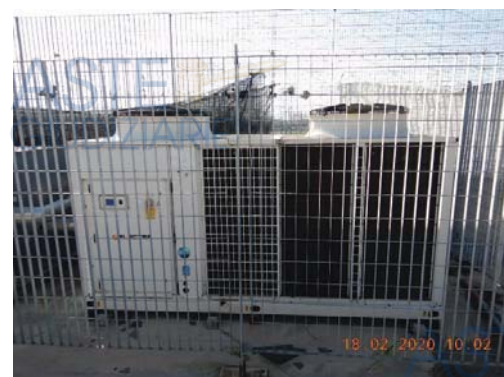
Categoria	Macchina per il trattamento dell'aria
Fabbrica	Systemair
Tipo	Electra AQH 110
Matricola/telaio	3701836422
Anno di 1° imm.	2010
Ore	-----
Tappezzeria	-----
Pneumatici	-----

Refrigeratore raffreddato ad aria per il trattamento dell'aria, in accoppiamento con compressore marca **Airwell tipo HPT500** avente **matricola 997 del 2010**.

Stato d'uso  
il bene si presentava in buone condizioni di utilizzo.

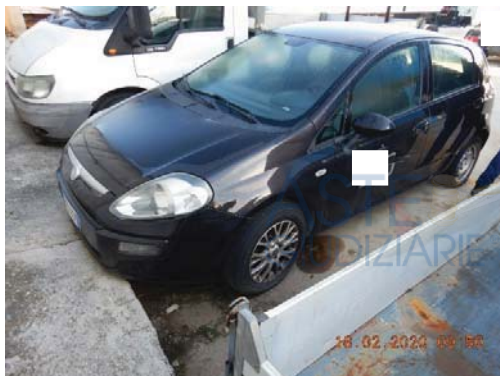
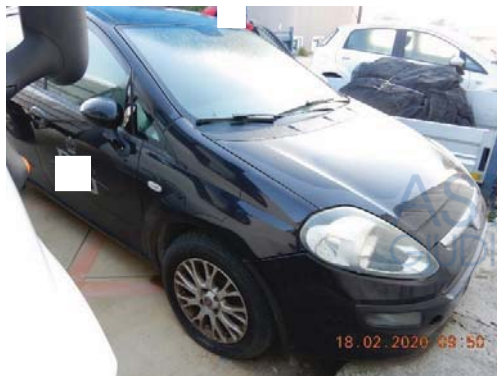
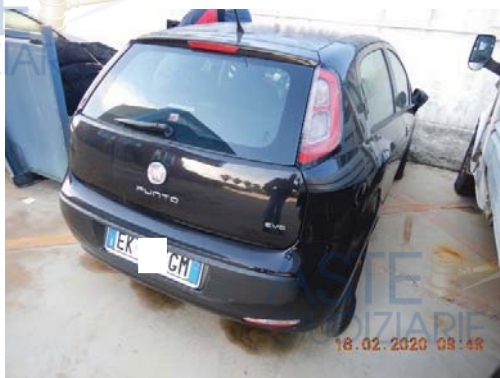
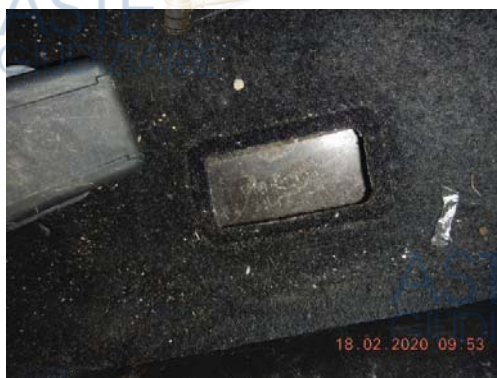
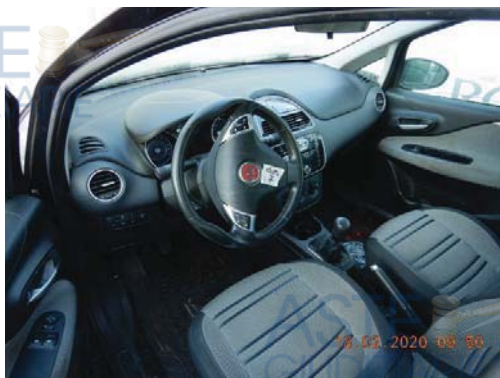
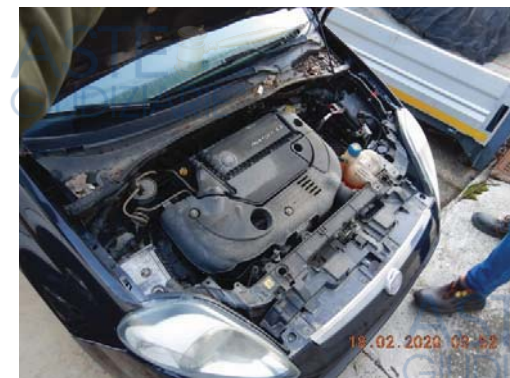
Valore Commerciale(C) € <b>5.400,00</b>		Valore Relitto €		Valore per Differenza € <b>0</b>		Spese Accessorie €		Indennizzo per antieconomicità €		DCMS		Costo dei Ricambi * (Iva Esclusa)	
C.R. <b>VOCI DI DANNO</b>				<b>SR</b>		<b>LA</b>		<b>VE</b>		<b>ME</b>		<b>DCMS</b>	
<b>Listino ricambi aggiornato al [ / / ]</b>				Diff. Tempo		Diff. Tempo		Diff. Tempo		Tempo		*	
MENTO A RICERCHE DI MERCATO, EFFETTUATE SU SITI SPECIALIZZATI E CONCESSIONARI DI ZONA. *VERIFICATA CORRISPONDENZA DEL NUMERO DI TE- LAIO STAMPIGLIATO SULLA SCOCCA CON QUELLO RIPORTATO SULLA CARTA DI CIRCOLAZIONE*.													
Codice / Riparatore				Fascia Carr. <b>A1</b>		<b>Totale Tempi</b>		<b>SR</b>		<b>LA</b>		<b>VE operativo</b>	
Telefono:				Ore <b>0,99</b>		Ore <b>0,76</b>		Ore <b>1,6</b>		Ore <b>3,35</b>		Ore <b>9,95</b>	
Supplemento per Doppio Strato 15%				Supplemento Finitura 10% max ore 3		Tempo Aggiuntivo per Verniciatura		Ore <b>1,6</b>		Ore <b>3,35</b>		Ore <b>9,95</b>

Valore Assicurato(A) €		Valore a nuovo(N) € <b>19.800,00</b>		Ricambi		Imponibile		Iva		Totale		€ <b>1.135,15</b>	
Insuff. Assicurativa % (C-A)/Cx100=		Coeff. Riduzione % (N-C)/Nx100=		Materiale Consumo Ore <b>9,95</b> €/h		Ore <b>13,00</b>		Ore <b>129,35</b>		Ore <b>28,46</b>		Ore <b>157,81</b>	
Totale Imponibile		€ <b>1.579,55</b>		Note Dime e/o Vane		€		€		€		€	
Degrado		€		Mano d'opera carrozzeria Ore <b>19,95</b> €/h		Ore <b>25,00</b>		Ore <b>498,75</b>		Ore <b>109,73</b>		Ore <b>608,48</b>	
Insufficienza Assicurativa %		€		Mano d'opera meccanica Ore €/h		Ore <b>25,00</b>		€		€		€	
Totale (Imponibile)		€ <b>1.579,55</b>		S.R.I. di <b>1,80</b> % di <b>1.558,55</b>		€ <b>21,00</b>		€ <b>4,62</b>		€ <b>25,62</b>		€	
Totale (Iva Compresa)		€ <b>1.927,05</b>		<b>TOTALE STIMA</b>		€ <b>1.579,55</b>		€ <b>347,51</b>		€ <b>1.927,06</b>		€	
Franchigia/Scoperto min. e il max del		%		Importo Richiesto		Importo Concordato		Importo Lesioni		Fermo Tecnico Giorni <b>3,1</b>		€

Indennizzo Contrattuale		€		Osservazioni:		IL VALORE DI PRONTO REALIZZO DEL BENE, ALLO STATO ATTUALE, RISULTA ESSERE PARI A € 3.500,00		€		€		€	
TOTALE Indennizzo		€ <b>1.579,55</b>		Osservazioni:		IL VALORE DI PRONTO REALIZZO DEL BENE, ALLO STATO ATTUALE, RISULTA ESSERE PARI A € 3.500,00		€		€		€	
[70003] - Soleritalia S.r.l. - Tel.0771/681436 r.a.[19806]				Data consegna <b>06/03/2020</b>		Firma Professionista per. ass. Mario Pirozzolo				Ruolo N. <b>p000005585</b>		Foglio N. <b>2</b>

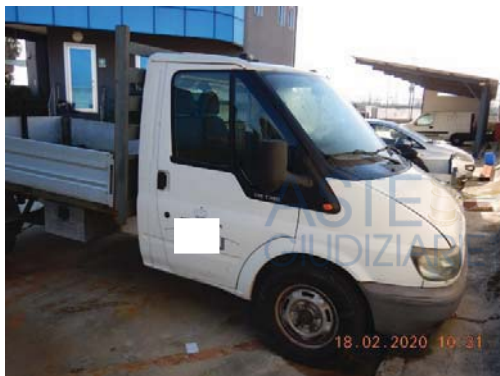
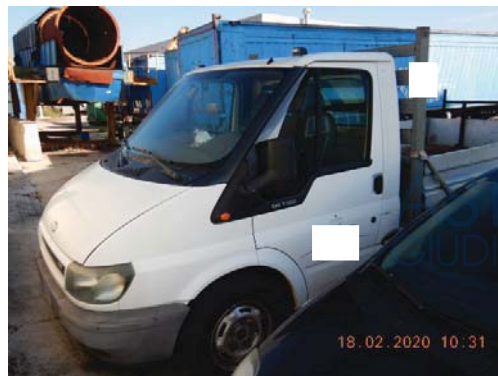
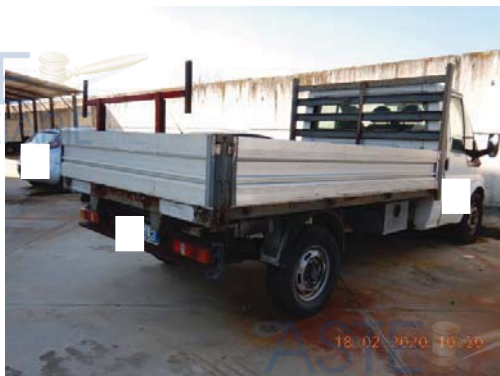
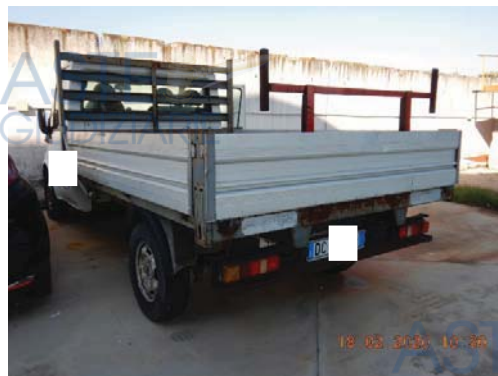
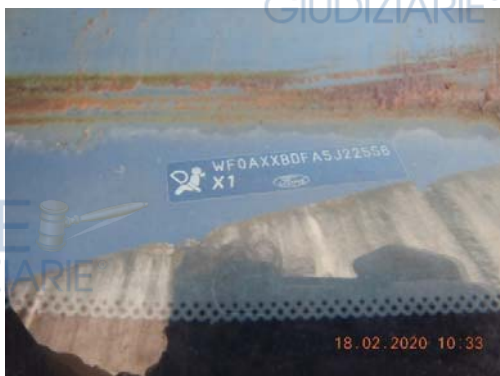
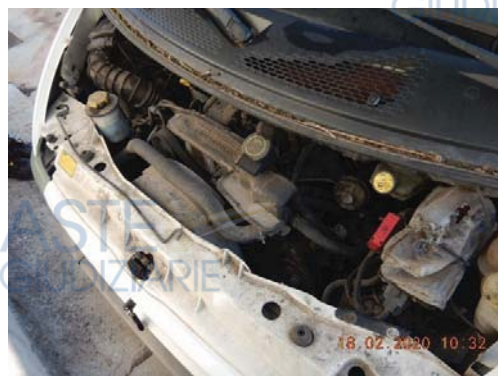
C.R. <b>VOCI DI DANNO</b>						
<b>Listino ricambi aggiornato al [ 01/03/2020 ]</b>						
Fanale post. sx. .Sx		S 0,2 M 1,3 L 1,0 L 0,6	S M 3,1 M 1,8 L 0,6	S M 4,0 M 2,5 L 1,2	ME 0,3	Costo dei Ricambi * (Iva Esclusa) 84,29
Tetto ant. .Sx		M 1,3	M 3,1	M 4,0	ME	168,00
Ossatura vano porta ant. sx. .Sx		M 1,0	M 1,8	M 2,5	ME	150,00
Parafango ant. dx. .Dx		L 0,6	L 0,6	L 1,2	ME	150,00
Batteria		S	S	S	ME	150,00
Lucidatura per eliminazione serigrafie SU VS RICHIESTA, ABBIAMO PROVVEDUTO A ISPE- ZIONARE IL BENE OGGETTO DI ACCERTAMENTI, CHE SI PRESENTAVA DANNEGGIATO, COME DA STI- MA ANALITICA ALLEGATA ALLA PRESENTE. CI RISERVIAMO DA EVENTUALI DANNI OCCULTI NON VERIFICABILI AL MOMENTO DELL'ACCERTA- MENTO PERITALE, PER CHIARI MOTIVI OGGETTIVI. PER LA QUOTAZIONE DEL BENE E IL COSTO DEI SINGOLI RICAMBI NECESSARI, FACCIAMO RIFERI- MENTO A RICERCHE DI MERCATO, EFFETTUATE SU SITI SPECIALIZZATI E CONCESSIONARI DI ZONA.		S	S	S	ME	150,00

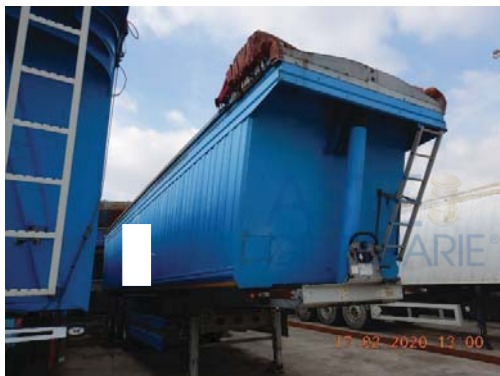
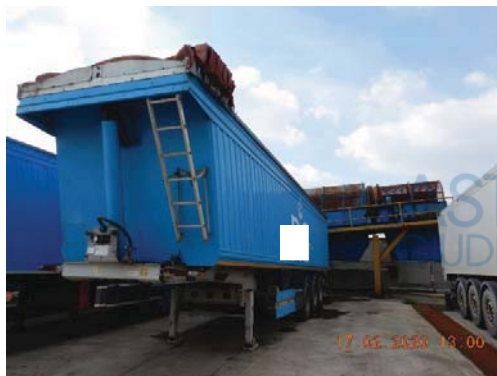
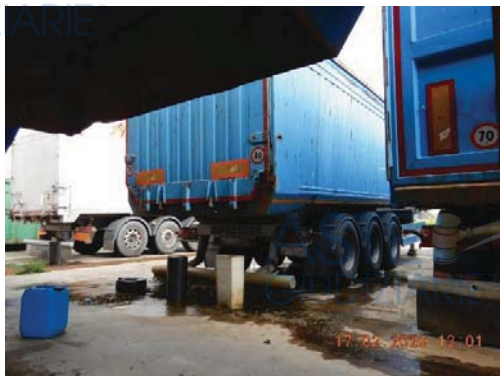
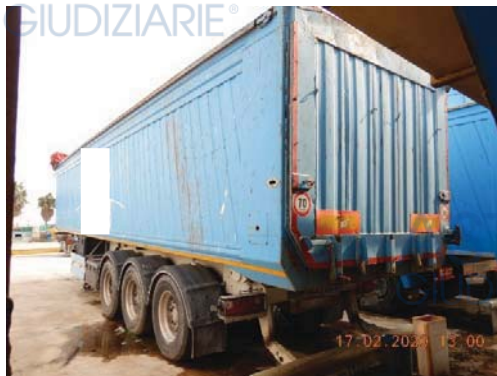
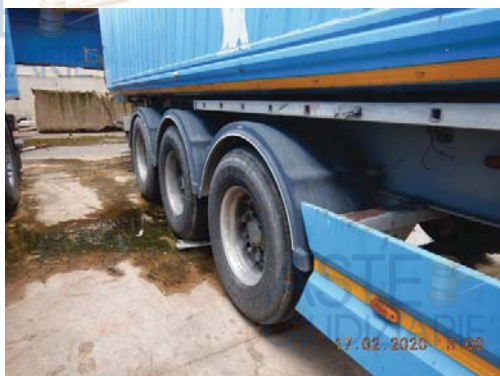
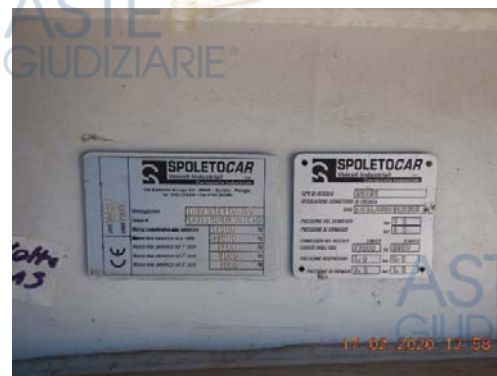
Valore Commerciale(C) € <b>11.500,00</b>		Valore Relitto €	Valore per Differenza € <b>0</b>	Spese Accessorie €	Indennizzo per antieconomicità €
C.R.		VOCI DI DANNO		SR	LA
Listino ricambi aggiornato al [ / / ]		Diff.	Tempo	Diff.	Tempo
Revisione impianto freni Motore telo copri/scopri Revisione impianto idraulico N. 6 pneumatici SU VS RICHIESTA, ABBIAMO PROVVEDUTO A ISPE- ZIONARE IL BENE OGGETTO DI ACCERTAMENTI, CHE SI PRESENTAVA DANNEGGIATO, COME DA STI- MA ANALITICA ALLEGATA ALLA PRESENTE. CI RISERVIAMO DA EVENTUALI DANNI OCCULTI NON VERIFICABILI AL MOMENTO DELL'ACCERTA- MENTO PERITALE, PER CHIARI MOTIVI OGGETTIVI. PER LA QUOTAZIONE DEL BENE E IL COSTO DEI SINGOLI RICAMBI NECESSARI, FACCIAMO RIFERI- MENTO A RICERCHE DI MERCATO, EFFETTUATE SU SITI SPECIALIZZATI E CONCESSIONARI DI ZONA.		S S S S	S S S S	S S S S	S S S S
Codice / Riparatore		Fascia Carr. <b>A1</b>	Totale Tempi	SR	LA
Telefono:		Ore	Ore	Ore	Ore

Supplemento per Doppio Strato 15%		Supplemento Finitura 10% max ore 3	Tempo Aggiuntivo per Verniciatura	Ore <b>1,2</b>	Ore
Valore Assicurato(A) €	Valore a nuovo(N) €	Ricambi Materiale Consumo Ore € /h	Imponibile € <b>3.530,00</b>	Iva € <b>776,60</b>	Totale € <b>4.306,60</b>
Insuff. Assicurativa % (C-A)/Cx100=	Coeff. Riduzione % (N-C)/Nx100=	Ore <b>12,00</b>	€	€	€
Totale Imponibile	€ <b>3.551,00</b>	Note Dime e/o Vane	€	€	€
Degrado	€	Mano d'opera carrozzeria Ore € /h	€	€	€
Insufficienza Assicurativa %	€	Mano d'opera meccanica Ore € /h	€	€	€
Totale (Imponibile)	€ <b>3.551,00</b>	S.R.I. di 1,80 % di	€ <b>21,00</b>	€ <b>4,62</b>	€ <b>25,62</b>
Totale (Iva Compresa)	€ <b>4.332,22</b>	<b>TOTALE STIMA</b>	€ <b>3.551,00</b>	€ <b>781,22</b>	€ <b>4.332,22</b>
Franchigia/Scoperto min. e il max del	%	Importo Richiesto	Importo Concordato	Importo Lesioni	Fermo Tecnico Giorni
Indennizzo Contrattuale	€	Osservazioni: IL VALORE DI PRONTO REALIZZO DEL BENE, ALLO STATO ATTUALE, RISULTA ESSERE PARI A € 11.500,00

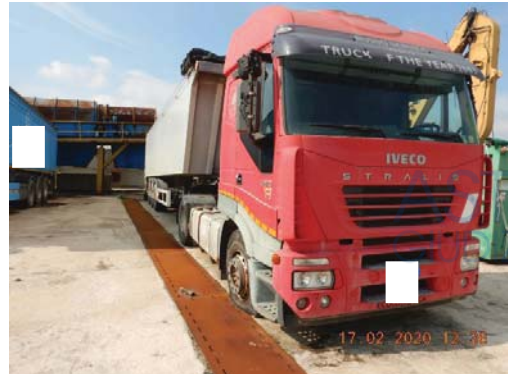
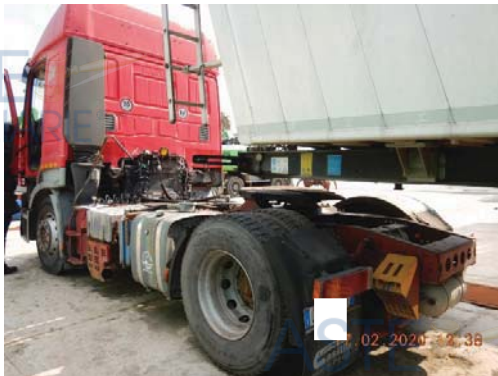
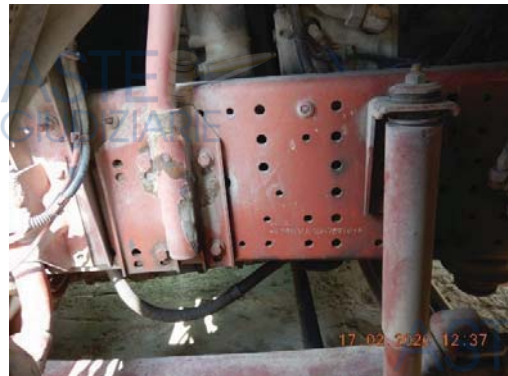
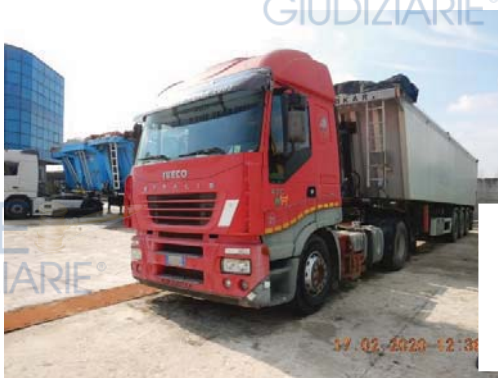
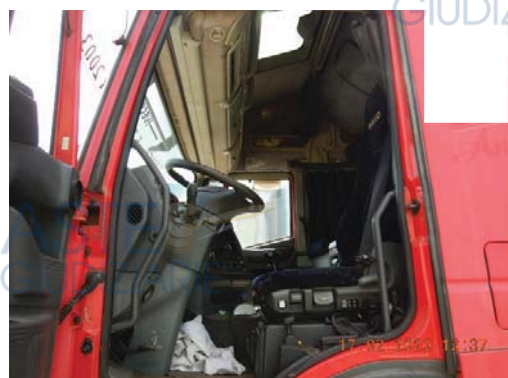
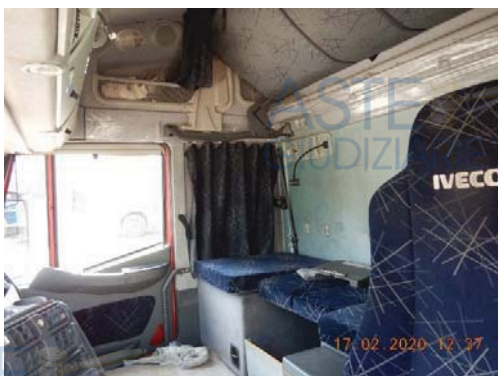
Valore Commerciale(C) € <b>6.200,00</b>	Valore Relitto € <b>---</b>	Valore per Differenza € <b>0</b>	Spese Accessorie € <b>---</b>	Indennizzo per antieconomicità € <b>---</b>	
<b>C.R. VOCI DI DANNO</b>		<b>SR</b>	<b>LA</b>	<b>VE</b>	<b>ME</b>
<b>Listino ricambi aggiornato al [ 01/03/2020 ]</b>		Diff. Tempo	Diff. Tempo	Diff. Tempo	Tempo
Spoiler ant. lat. sx. .Sx		S 0,3	S	S	152,35
Spoiler ant. lat. dx. .Dx		S 0,3	S	S	150,15
Rivestimento angolare ant. paraspruzzi dx. .Dx		S 0,5	S	S 1,0	339,98
Retrovisore est. accostamento termico		S 0,8	S	S	273,05
Calotta retrovisore est. compl. termico dx. .Dx		S 0,1	S	S	78,20

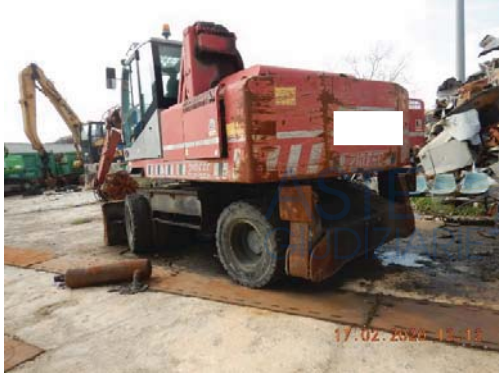
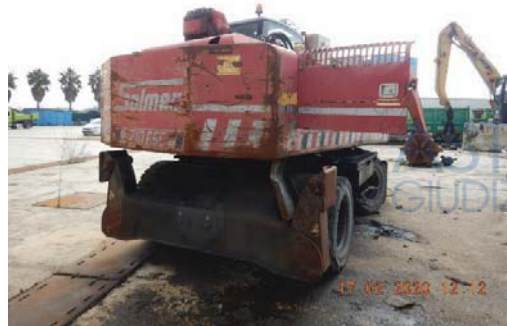
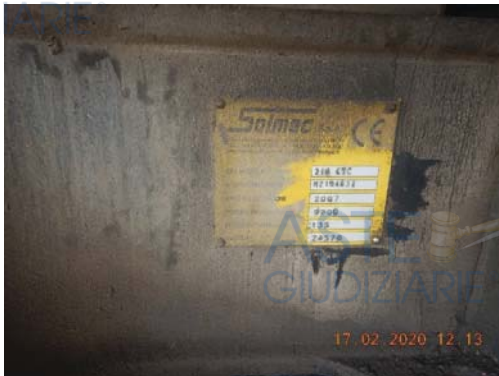
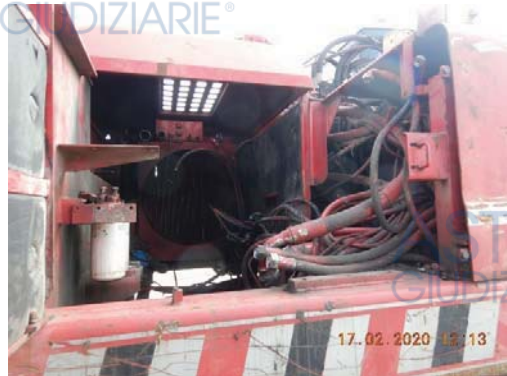
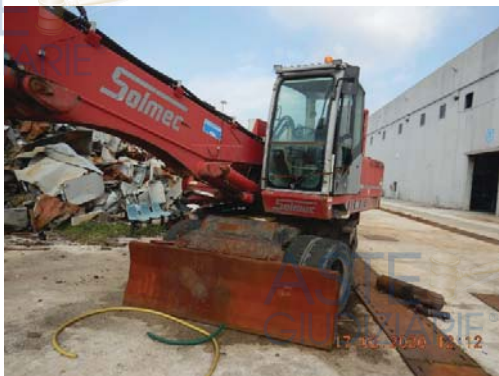
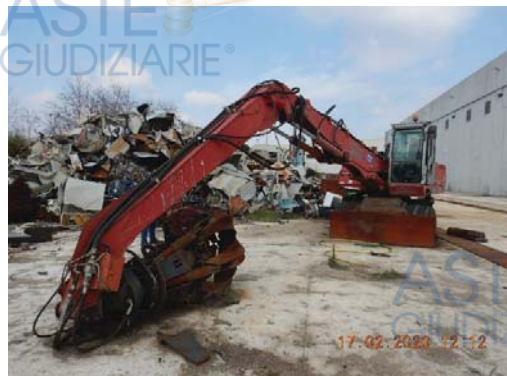
Considerata la tipologia del bene, oltre ai lavori di ripristino suddetti, si necessitano lavori di manutenzione ordinaria per consentire il corretto utilizzo e la messa in sicurezza, quali la revisione dell'impianto idraulico, di quello elettrico, la sostituzione del gruppo di raffreddamento cannibalizzato, la revisione della ralla nonché del gruppo motopropulsore.

In considerazione della mancanza di garanzia per vizi e delle particolarità della vendita giudiziaria, in considerazione delle condizioni in cui si presentavano i beni, il valore di realizzo e prezzo-base per la vendita è pari a **€ 3.000,00**.

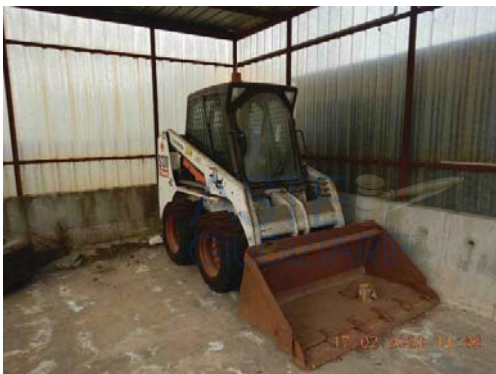
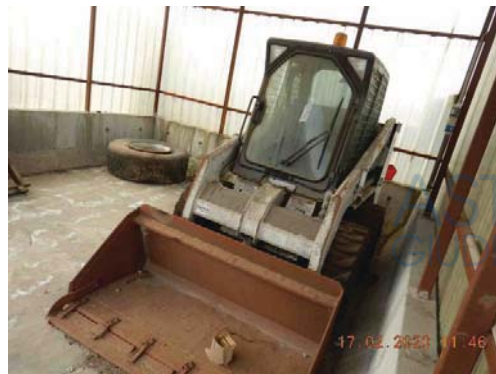
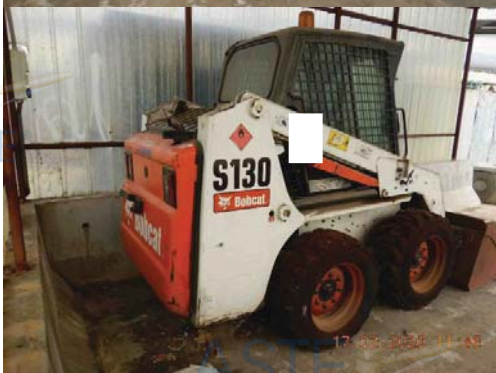
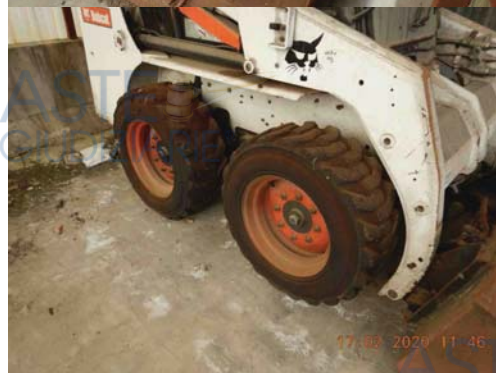
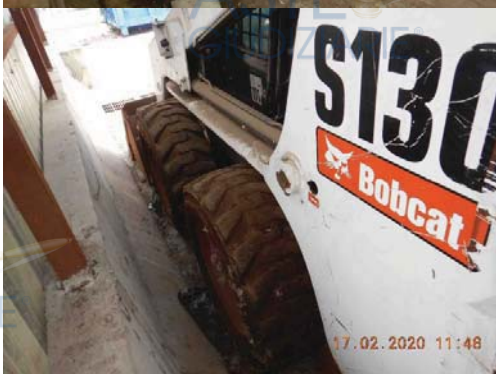
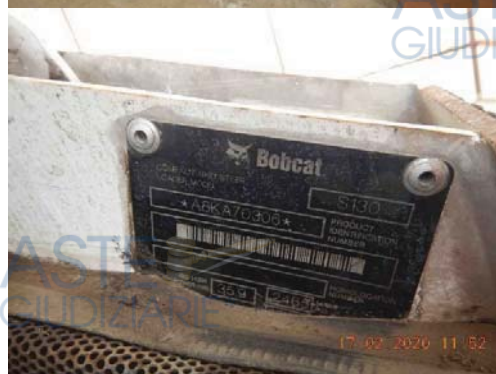
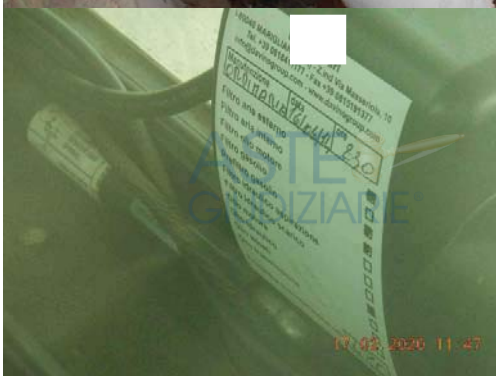
In considerazione della mancanza di garanzia per vizi e delle particolarità della vendita giudiziaria, in considerazione delle condizioni in cui si presentavano il bene, il valore di realizzo e prezzo-base per la vendita è pari a **€ 12.000,00.**

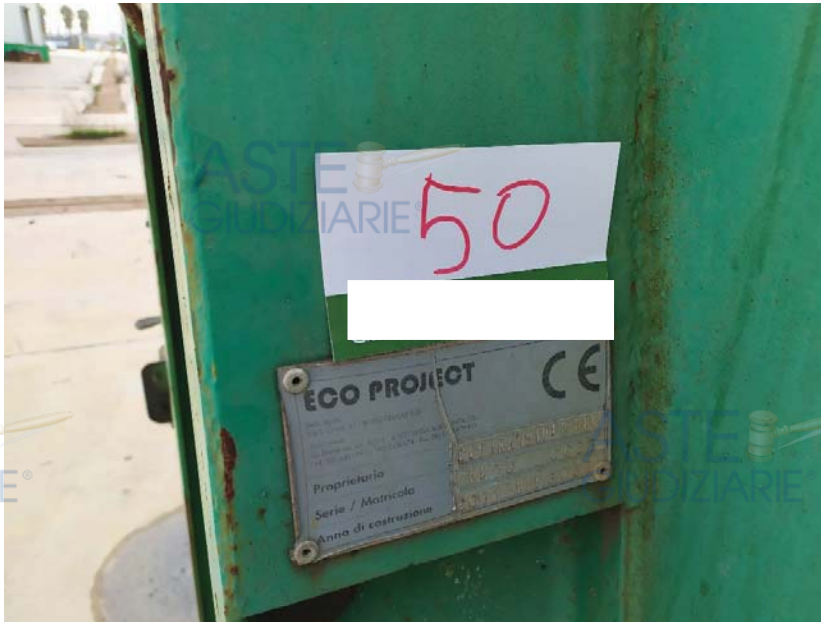
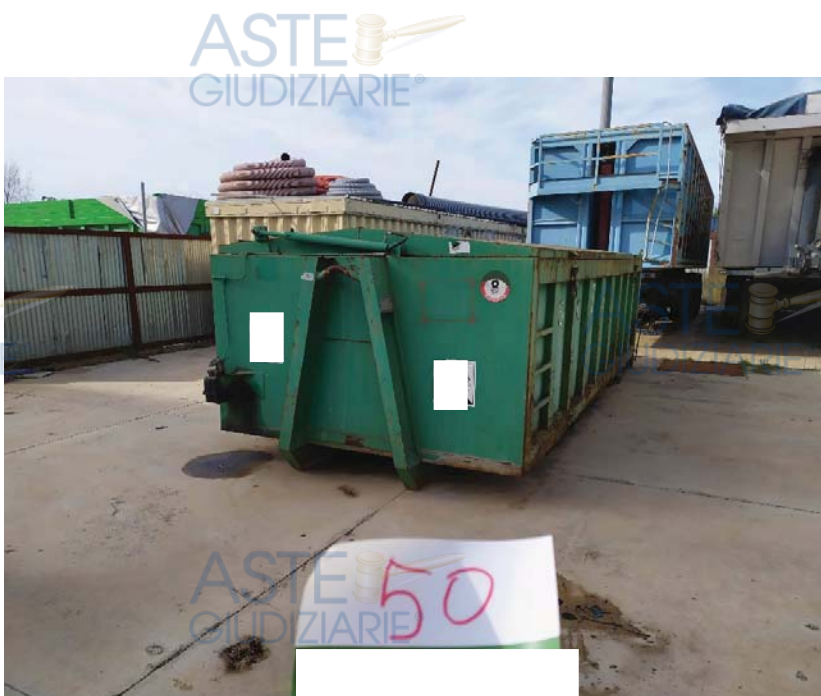
In considerazione della mancanza di garanzia per vizi e delle particolarità della vendita giudiziaria, in considerazione delle condizioni in cui si presentavano i beni, il valore di realizzo e prezzo-base per la vendita è pari a **€ 2.500,00.**

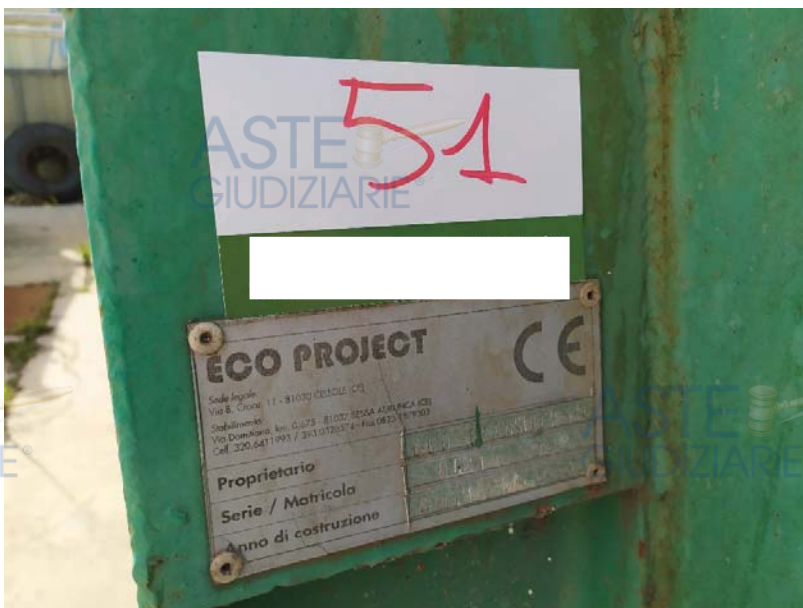
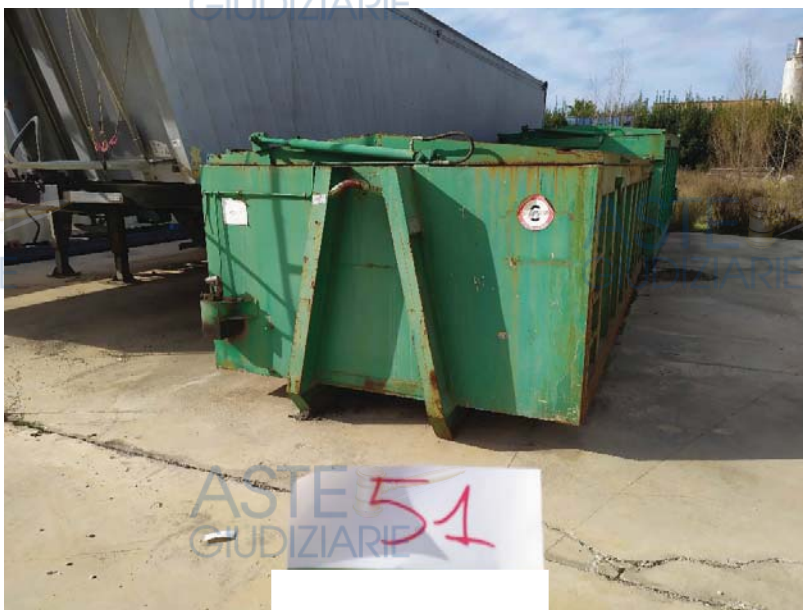
In considerazione della mancanza di garanzia per vizi e delle particolarità della vendita giudiziaria, in considerazione delle condizioni in cui si presentavano i beni, il valore di realizzo e prezzo-base per la vendita è pari a **€ 2.000,00.**

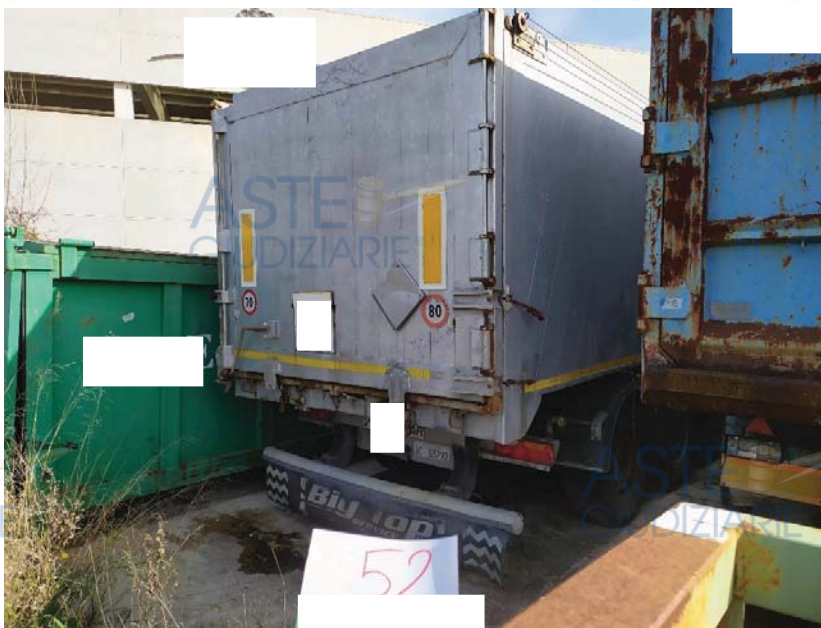
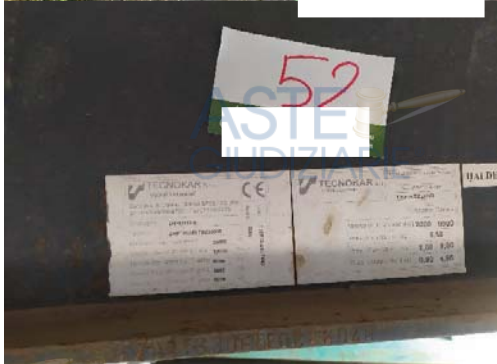
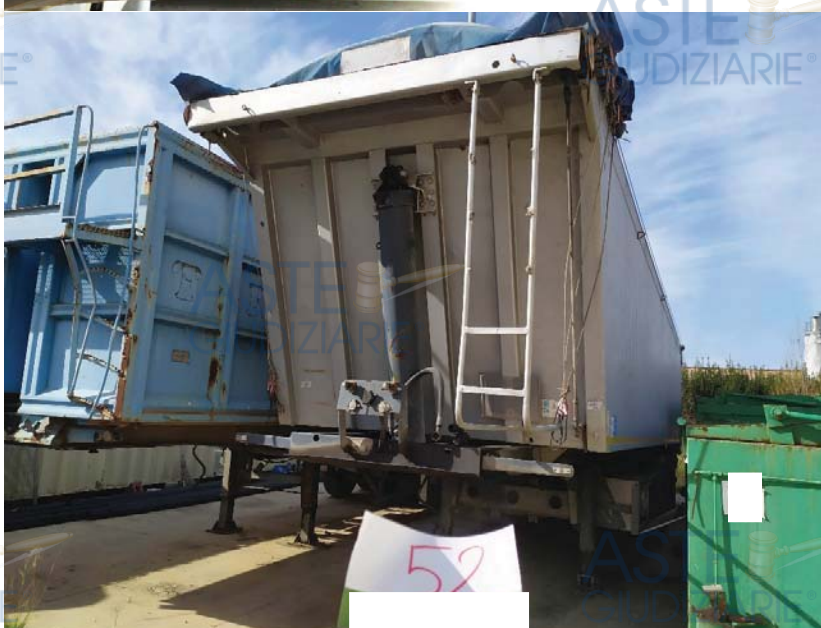
Indennizzo Contrattuale <b>€</b>	Osservazioni: IL VALORE DI PRONTO REALIZZO DEL BENE, ALLO STATO ATTUALE, RISULTA ESSERE PARI A € 7.000,00					
TOTALE Indennizzo <b>€ 4.151,00</b>						
[70003] - Soleritalia S.r.l. - Tel.0771/681436 r.a.[19806] <b>Genius Professional</b> Ver: RELEASE:		Data consegna <b>06/03/2020</b>	Firma Professionista per. ass. Mario Pirozzolo	Ruolo N. <b>p000005585</b>	Foglio N. <b>1</b>
