TRIBUNALE DI NUORO

PROCEDURA ESECUTIVA N. 16/2013 R.G.E.

CONSULENZA TECNICA D'UFFICIO

Perizia dell'Esperto ex art. 568 c.p.c. Arch. Porcu Marco, nell'Esecuzione Immobiliare 16/2013 del R.G.E. promossa da

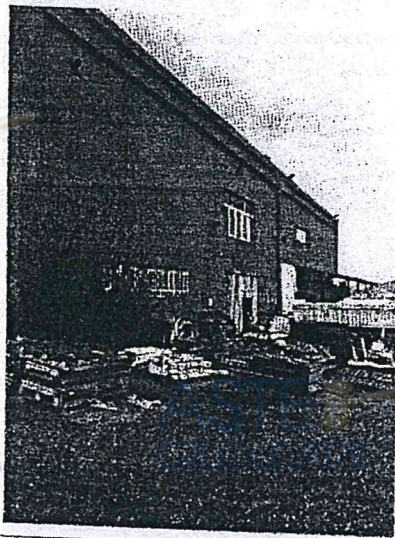
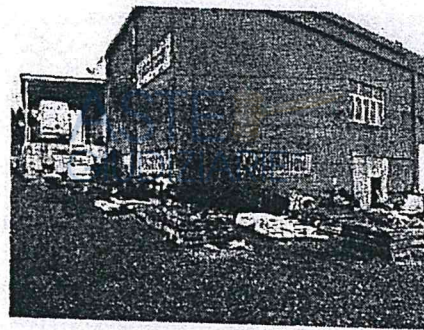
→ Foto 3 e 4, varco 3 (VR3) e varco 4 (VR4)

- varco 3 (VR3), posto sul lato del capannone esposto a Sud (in posizione decentrata): è presente un portale che si affaccia sull'area di pertinenza del subalterno 3, in una zona con scarsa pendenza;

- varco 4 (VR4), posto sul lato del capannone esposto a Sud/Ovest e non direttamente comunicante con la restante parte del subalterno 6: è presente una doppia porta in metallo che dà sull'area di pertinenza del subalterno 3, in una zona con scarsa pendenza.

A margine di quanto sopra esposto, risulta evidente che l'accesso al subalterno 6 presenti una sorta di interclusione, visto e anche considerato che due di questi, il V3 e il V4, risultano direttamente rivolti e prospicienti all'area di piazzale di pertinenza al subalterno 3.

A seguito di questa attenta valutazione, lo scrivente CTU ha ragione di credere e valuta che sia necessaria la realizzazione di una servitù carrabile a servizio del subalterno 6 per i varchi citati.
