RAPPORTO DI STIMA

LOTTO 3

FABBRICATO SITO IN NUORO ALLA VIA SANT' EMILIANO

Foglio 45 Particella 1700

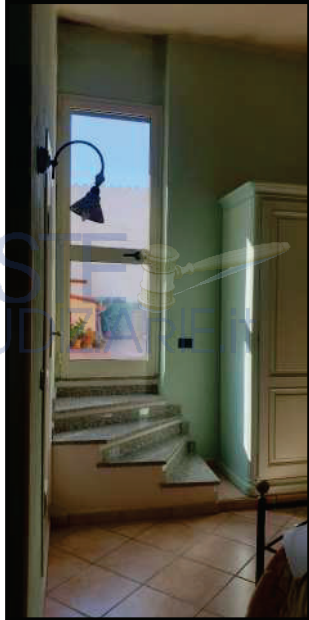
IL FENOMENO DA CONDENZA

Si segnala lieve fenomeno di condensa in corrispondenza dell'infisso che dalla camera da letto conduce alla terrazza al piano primo.

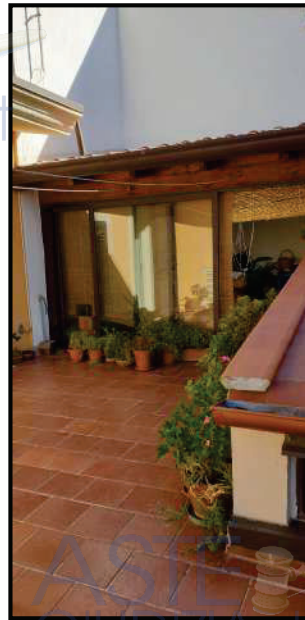
LA TETTOIA

Diversamente accade per la realizzazione della copertura a unica falda di una porzione di terrazza, che realizzata in aderenza al fabbricato per tre lati e chiusa con un ampio infisso per tutta la lunghezza, ne costituisce a tutti gli effetti un vano accessorio alla residenza, nonché un volume non autorizzato ed una maggiorazione della superficie coperta non consentita. Detta difformità non regolarizzabile in termini urbanistici e amministrativi, deve essere fatta oggetto di demolizione ad un costo stimato in € 2.000,00.

Al valore così determinato si andrà a detrarre € 1.300,00 per costi di regolarizzazione catastale e € 2.000,00 per opere di demolizione, nonché € 2.500,00 per la redazione di una pratica di Agibilità, comprensiva di collaudo acustico, certificazioni degli impianti e simili, spese amministrative e tecniche; così determinando un valore all'attualità di € 118.200,00, ovvero € 120.000,00

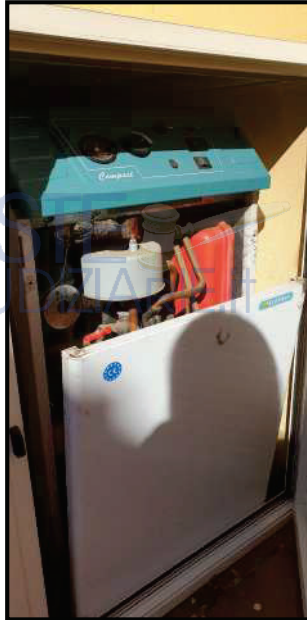
LA CALDAIA

di acqua calda sanitaria, vengono alimentati da una caldaia a gasolio alloggiata in terrazza e con serbatoio interrato.

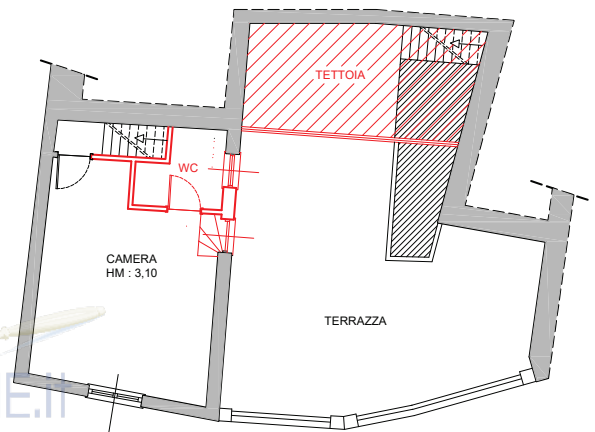
PIANO PRIMO

Il piano primo, a cui vi si può accedere tramite due differenti scale interne, è invece stato realizzato al fine di rendere riservata la zona notte, composta da una camera matrimoniale con bagno ed una ampia terrazza in affaccio alla via principale; alla

camera si accede attraverso la scala interna posta nel soggiorno, alla veranda attraverso quella posta nel disimpegno.
