**TRIBUNALE DI PALERMO**  
**SEZIONE VI - ESECUZIONI IMMOBILIARI**

**PERIZIA DI STIMA IMMOBILIARE-AGGIORNAMENTO**

**LOTTO UNICO**

Locale commerciale sito in Palermo, Via Sampolo civ. 288, censito al catasto fabbricati del Comune di Palermo al Fg. 33, P.la 748, Sub. 36

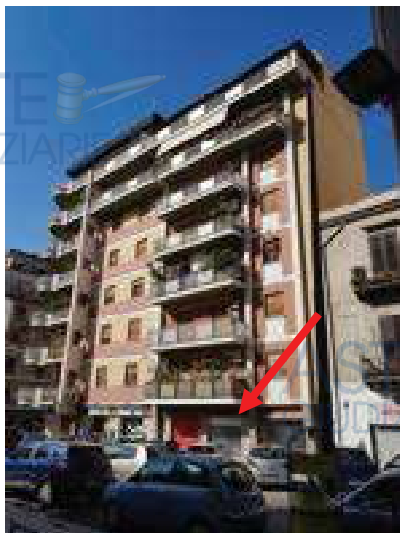
Foto n. 2 - Prospetto su Via Sampolo

L'infisso interno è realizzato in legno tamburato e si presenta in buono stato di manutenzione e conservazione. L'infisso esterno è costituito da una struttura in ferro e vetro, dotata di saracinesca/serranda a maglia tubolare zincata, con azionamento motorizzato.

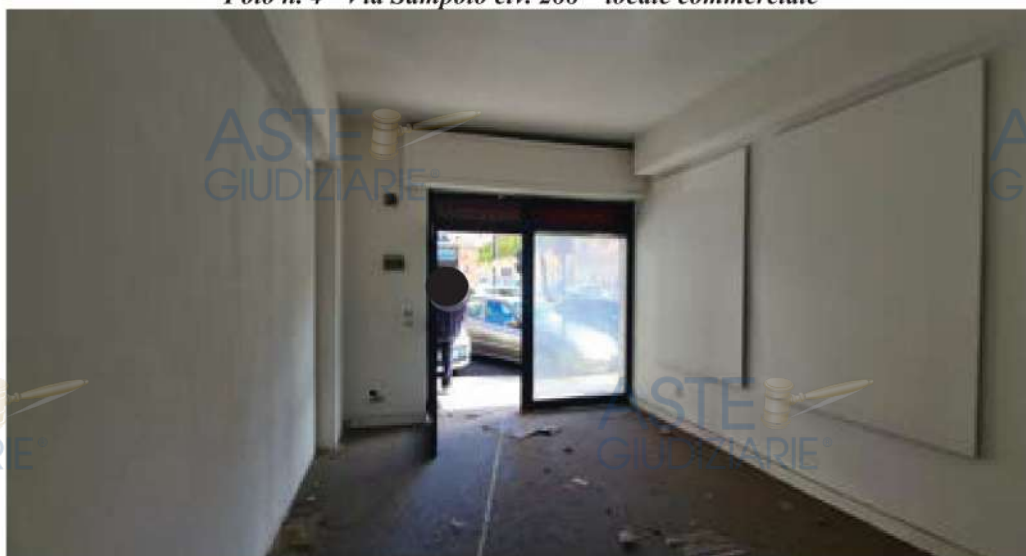
**Condizioni di manutenzione dell'immobile e degli impianti:** L'immobile a destinazione commerciale si presenta in buono stato di conservazione e di manutenzione. I pavimenti di tutti gli ambienti risultano rivestiti con resina epossidica di colore blu, applicata sul pavimento originario in marmettoni pressati di cemento con scaglie di marmo di grande pezzatura.

Foto n. 5 - Via Sampolo civ. 288 – interno locale commerciale-zona vendita

*Foto n. 6 - Via Sampolo civ. 288 – interno locale commerciale-zona vendita*

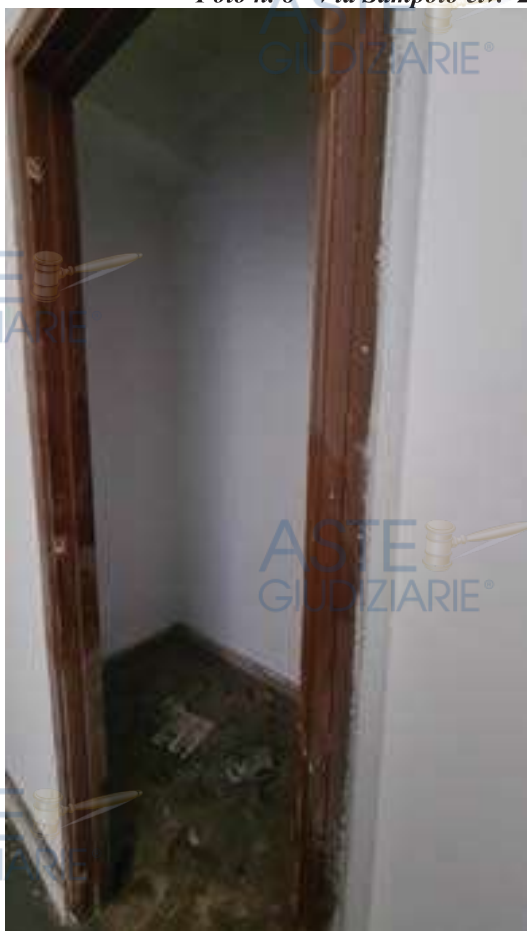
Fanno eccezione il servizio igienico e il relativo anti-WC, nei quali è mantenuta la pavimentazione originaria in marmettoni pressati di cemento con scaglie di marmo di grande pezzatura.

**Foto n. 8 Antiw.c.**

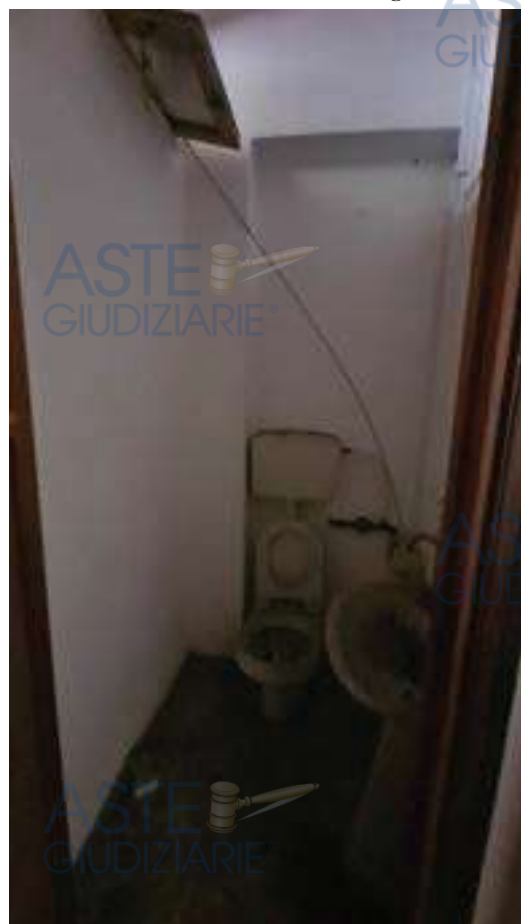
Nel servizio igienico le pareti sono rivestite con piastrelle di ceramica esclusivamente sulla parete dove è installato il lavabo, per un'altezza di circa 1,65 m..

**Foto n. 9 Servizio igienico**

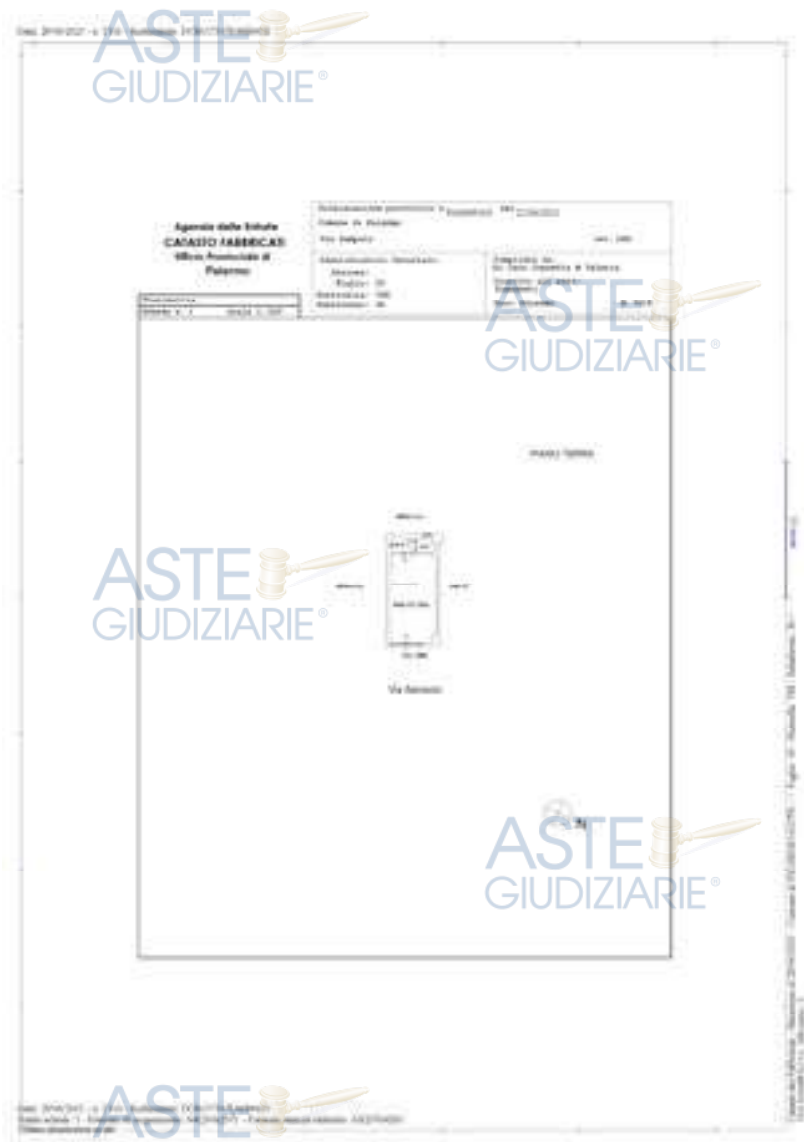
Estratto planimetria catastale (All. 6)

**Planimetria catastale:** la planimetria catastale risulta conforme con lo stato attuale dei luoghi.
