# TRIBUNALE DI PALMI

## RELAZIONE DI PERIZIA

ESECUZIONE IMMOBILIARE N° 3/2021 PROMOSSA DA

# LOTTO 003

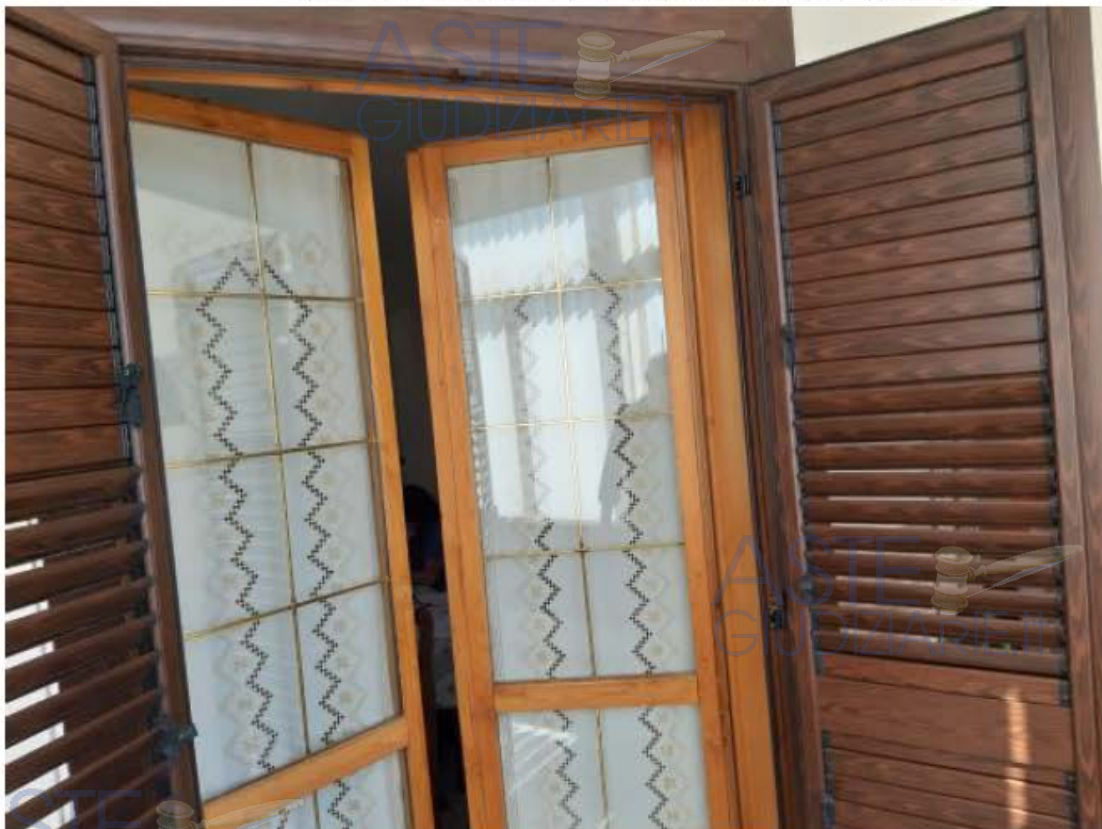
**FOTO n. 10 – Particolare infissi esterni**

Gli infissi esterni hanno persiane in alluminio preverniciato, color legno scuro, ed i battenti interni in legno massello di colore chiaro, con tamponatura in vetrocamera con inglesina dorata.

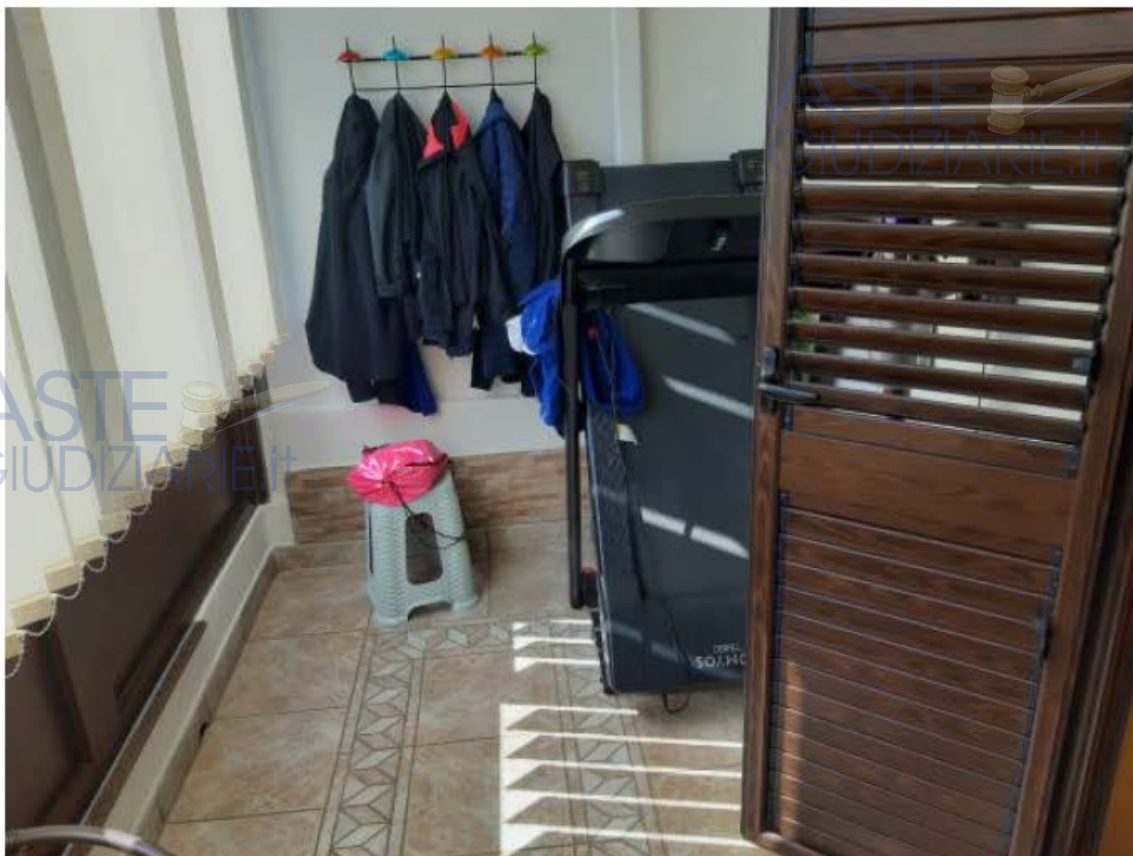
**FOTO n. 11 – Il vano ricavato con la chiusura del balcone**

Il balcone/veranda sul retro, si presenta chiuso da una struttura in alluminio con tamponatura in vetro semplice, è trasformato in un ulteriore vano che amplia la superficie interna dell'appartamento ma limita la luminosità ed aerazione alla zona giorno, che è sottesa alla stessa fonte luce/aria.

- La chiusura della veranda/balcone prospiciente sul retro del fabbricato è stata effettuata senza i prescritti provvedimenti autorizzativi e pertanto è da considerarsi abusiva.
- La divisione e chiusura del pozzo luce, trasforma un bene comune a tutte le unità del fabbricato, in un bene accessorio all'appartamento in questione. Anche questa trasformazione è stata effettuata senza le formali autorizzazioni e pertanto è da considerarsi abusiva.

Abbattimento del 10% per tener conto delle spese necessarie per la messa a norma degli impianti, per la sanatoria/rimozione dei piccoli abusi, nonché per l'assenza di garanzia per eventuali vizi occulti.

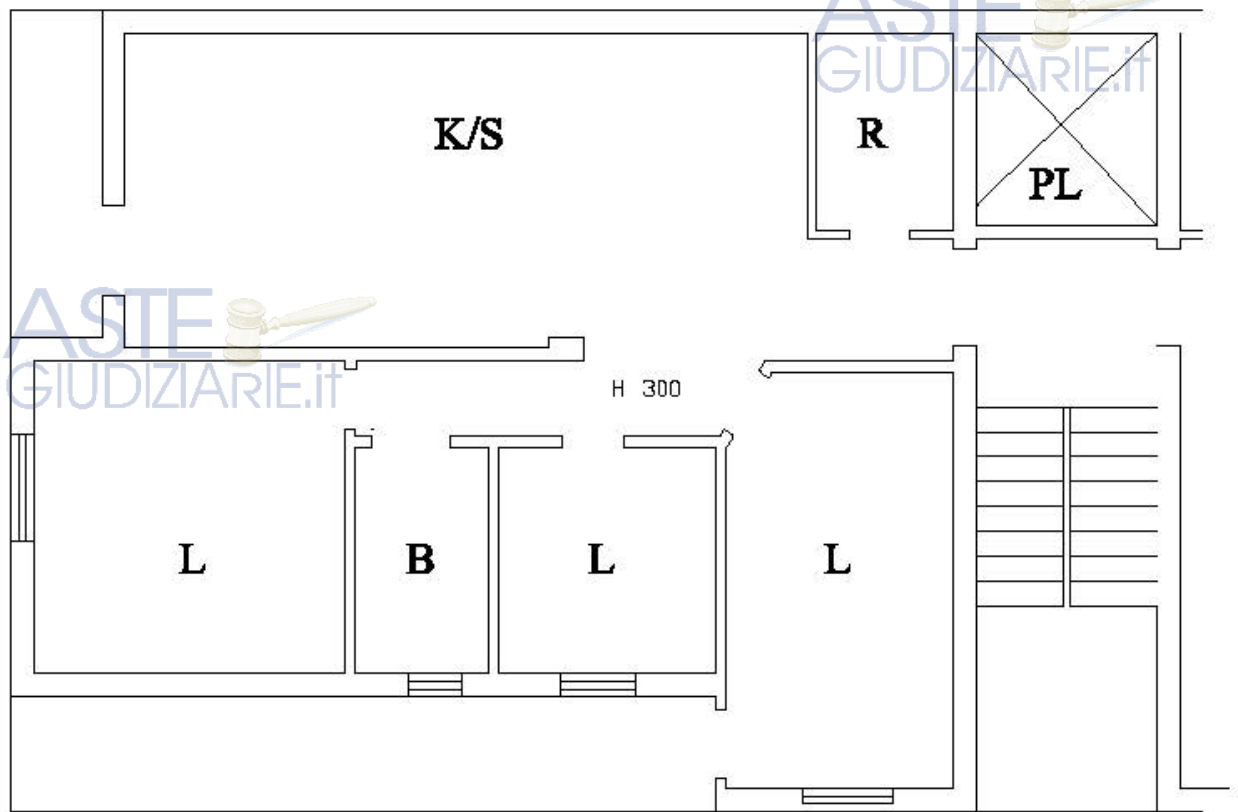
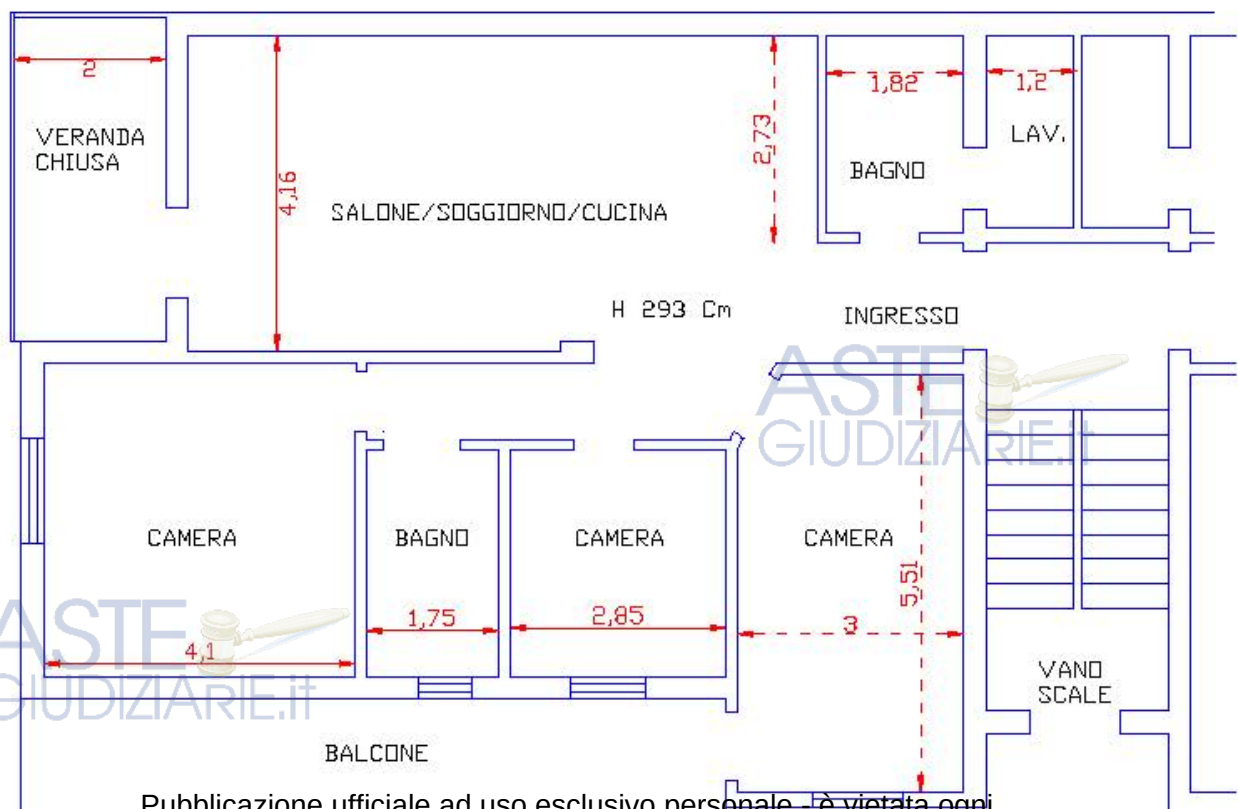
**PLANIMETRIA INDICATIVA -  
POLISTENA F. 7 p.lla 21 sub 5 -PIANO 1°**

N.B. Per una articolata descrizione dell'immobile in esecuzione, si rimanda agli allegati fotografici e planimetrici – planimetria di fatto redatta su rilievi catastali e diretti.

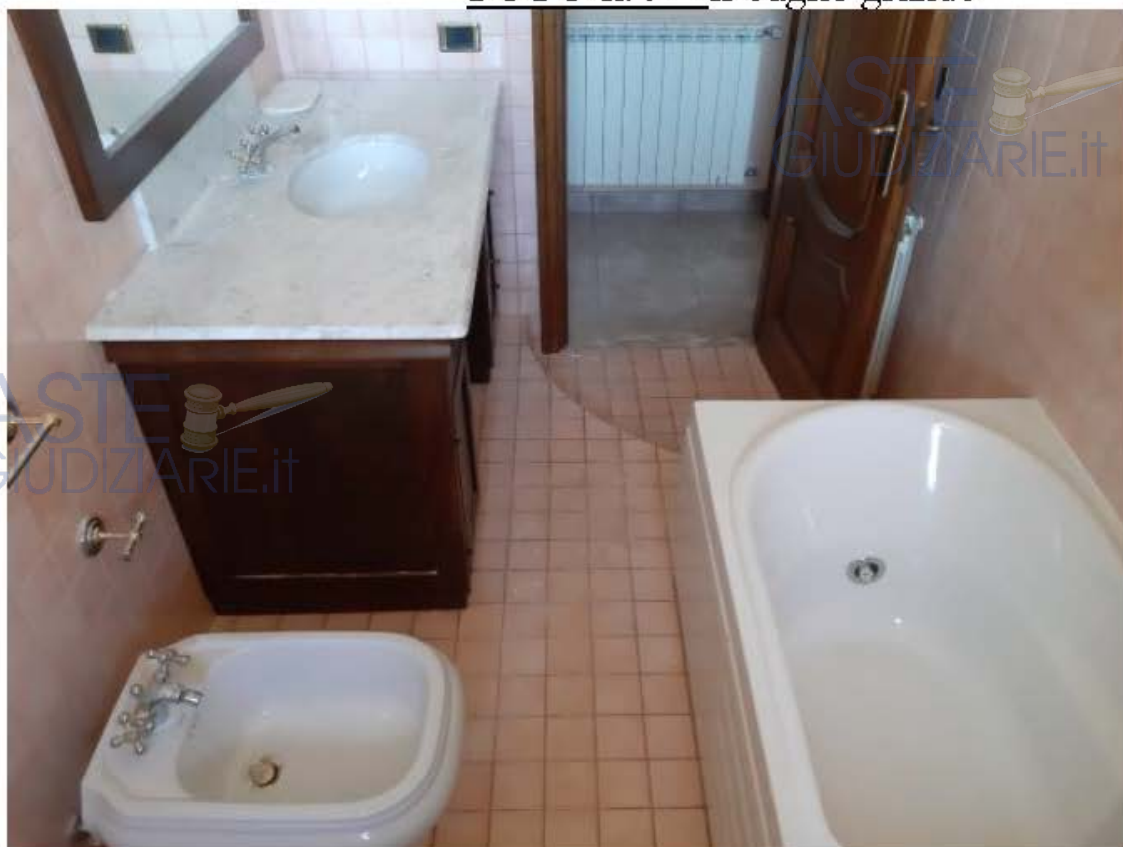
**FOTO n. 9 – Il bagno grande**

L'altro servizio igienico è a servizio della zona notte, presenta il gradino di pendenza per gli scarichi. Il soffitto si presenta con le finiture

scrostate, segno di recenti infiltrazioni d'acqua provenienti dal piano superiore.

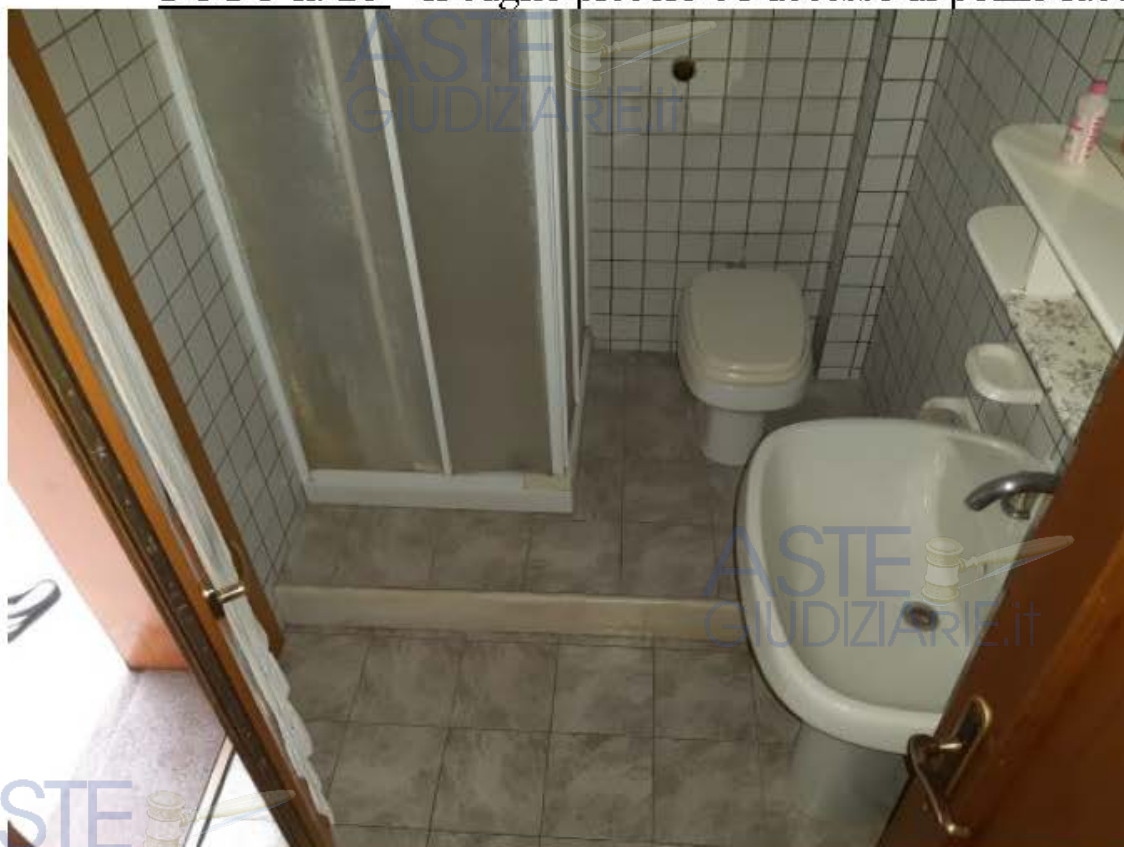
**FOTO n. 10 – Il bagno piccolo e l'accesso al pozzo luce**

- La divisione e chiusura del pozzo luce, trasforma un bene comune a tutte le unità del fabbricato, in un bene accessorio all'appartamento in questione. Detta trasformazione è stata effettuata senza le formali autorizzazioni e pertanto è da considerarsi abusiva.

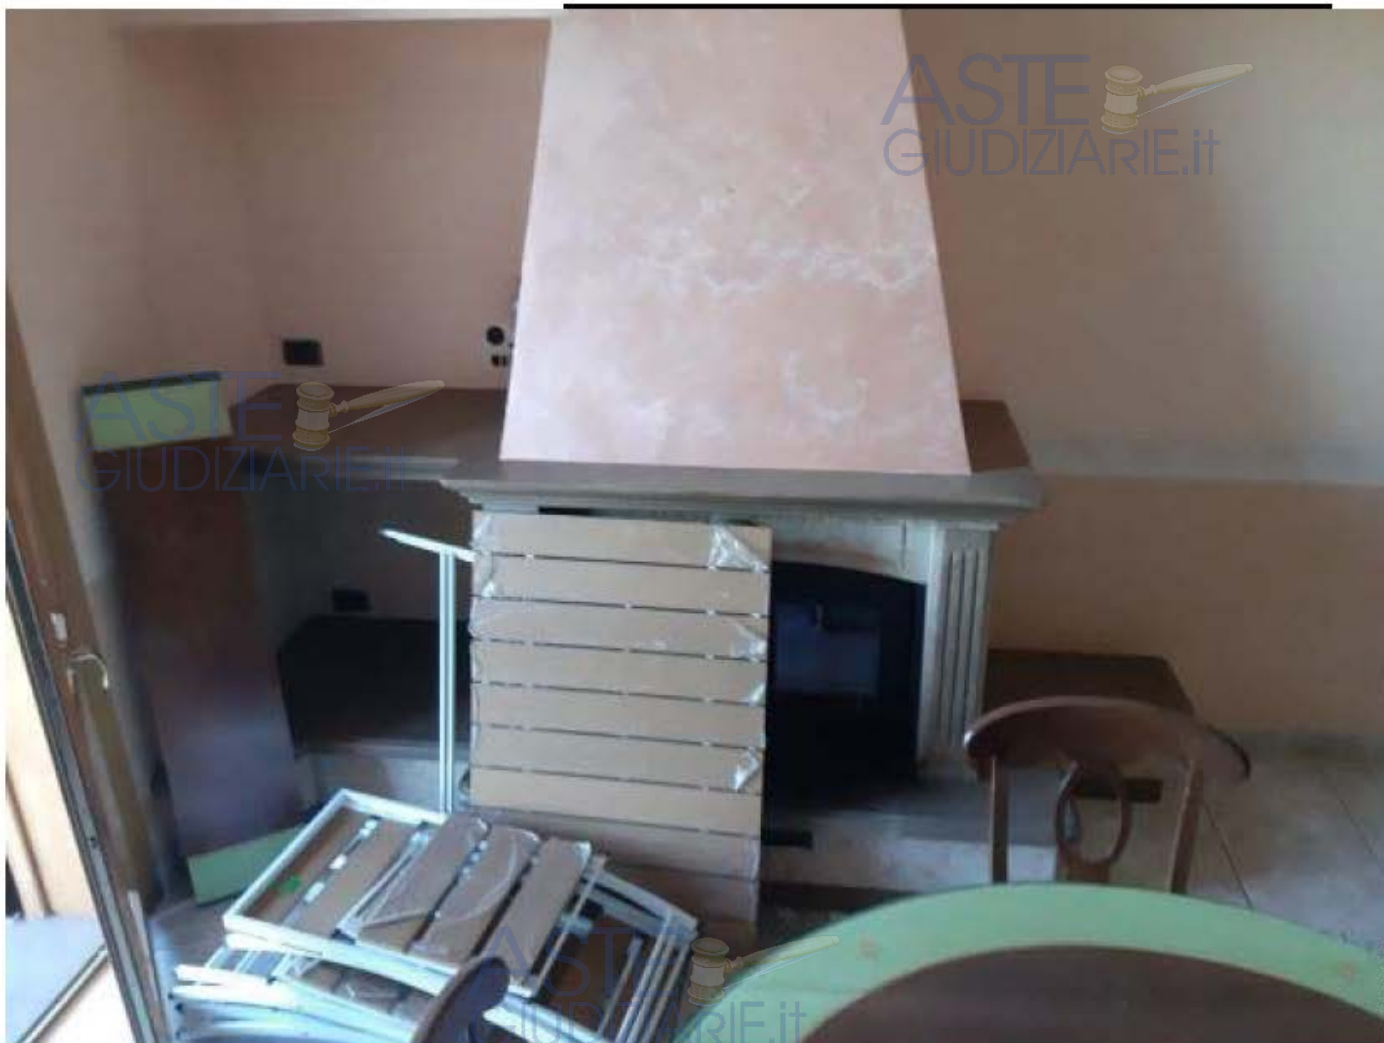
**FOTO n. 13- Particolare del termocamino**

Oltre all'impianto a metano l'appartamento è corredato di riscaldamento con termocamino alimentato a legna.

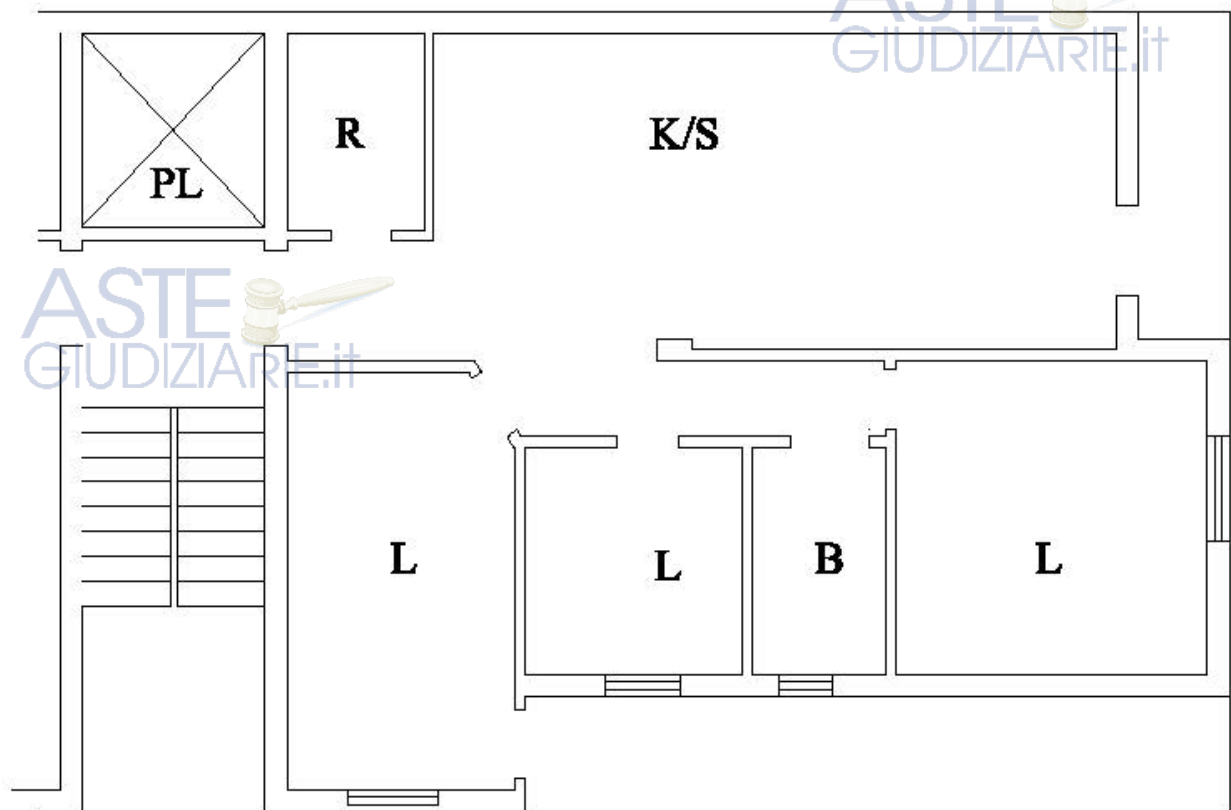
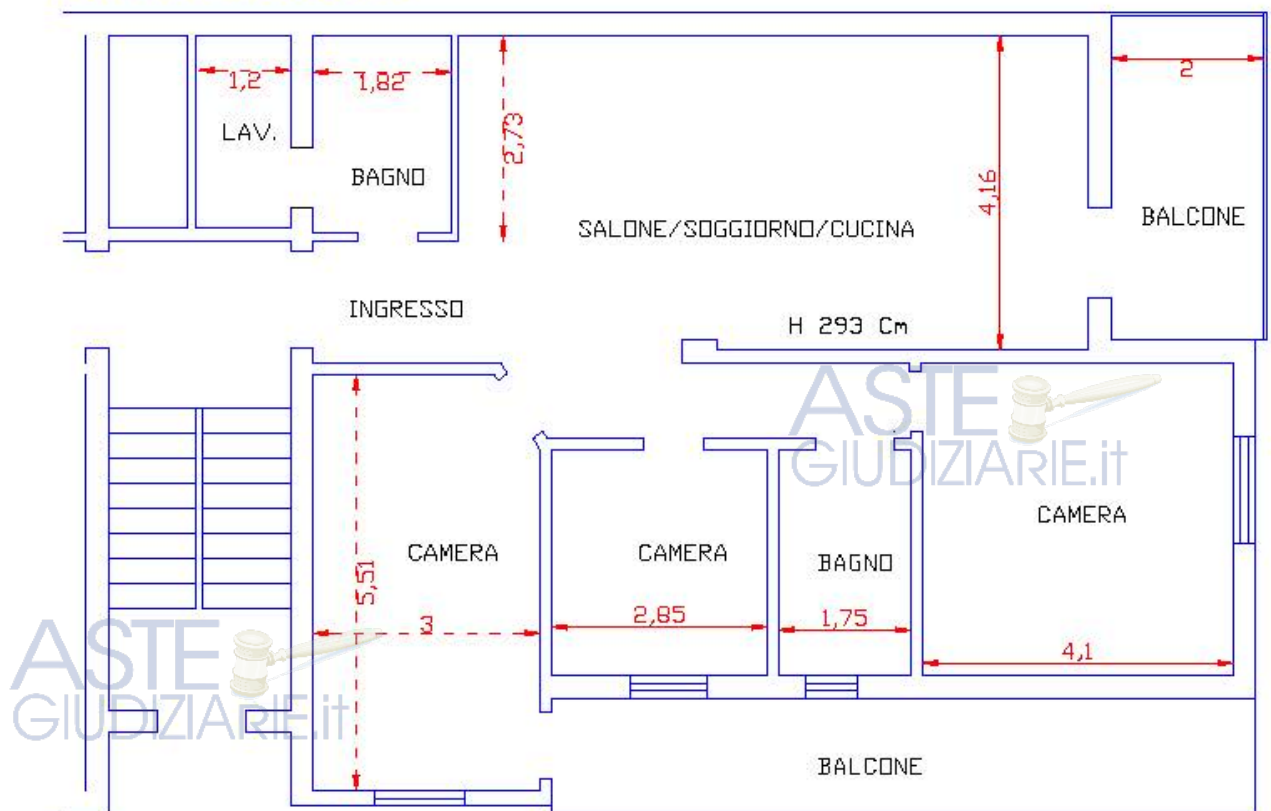
**PLANIMETRIA INDICATIVA -  
POLISTENA F. 7 p.lla 21 sub 6 -PIANO 1°**

**N.B.** Per una articolata descrizione dell'immobile in esecuzione, si rimanda agli allegati fotografici e planimetrici - planimetria di fatto redatta su rilievi catastali e diretti.

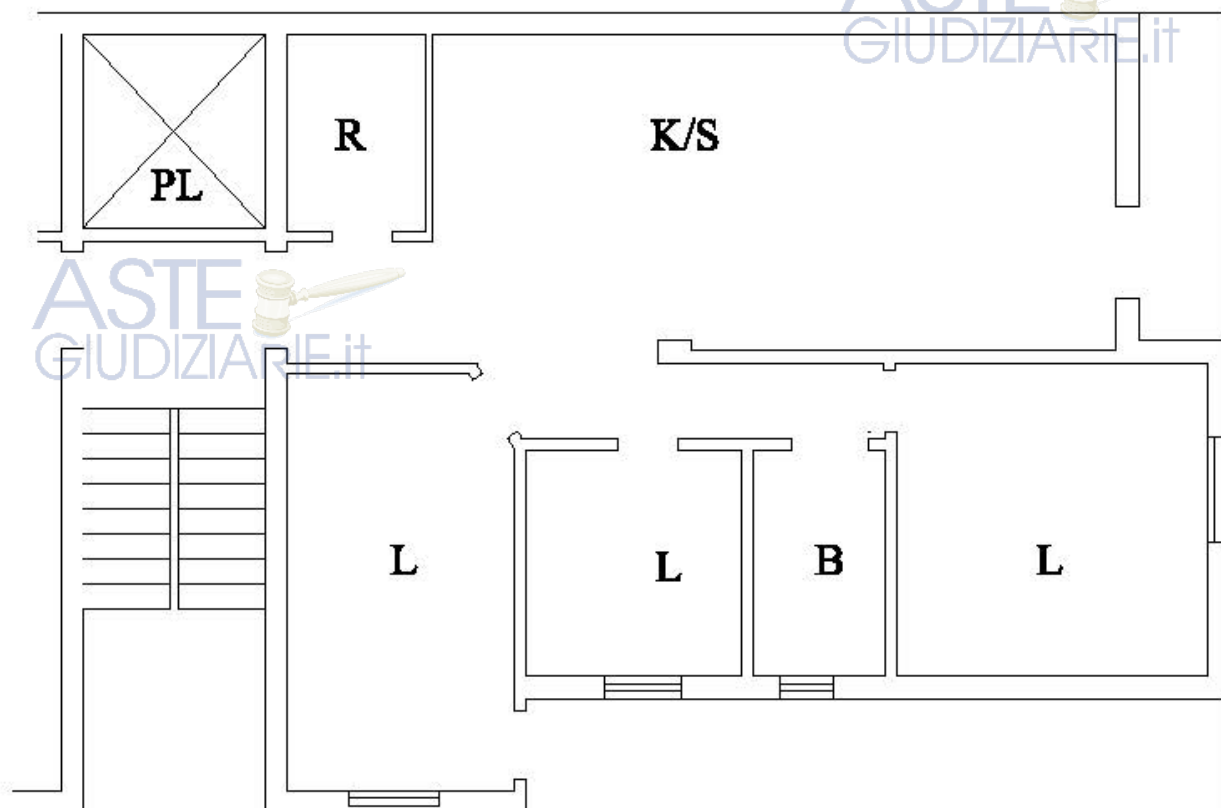
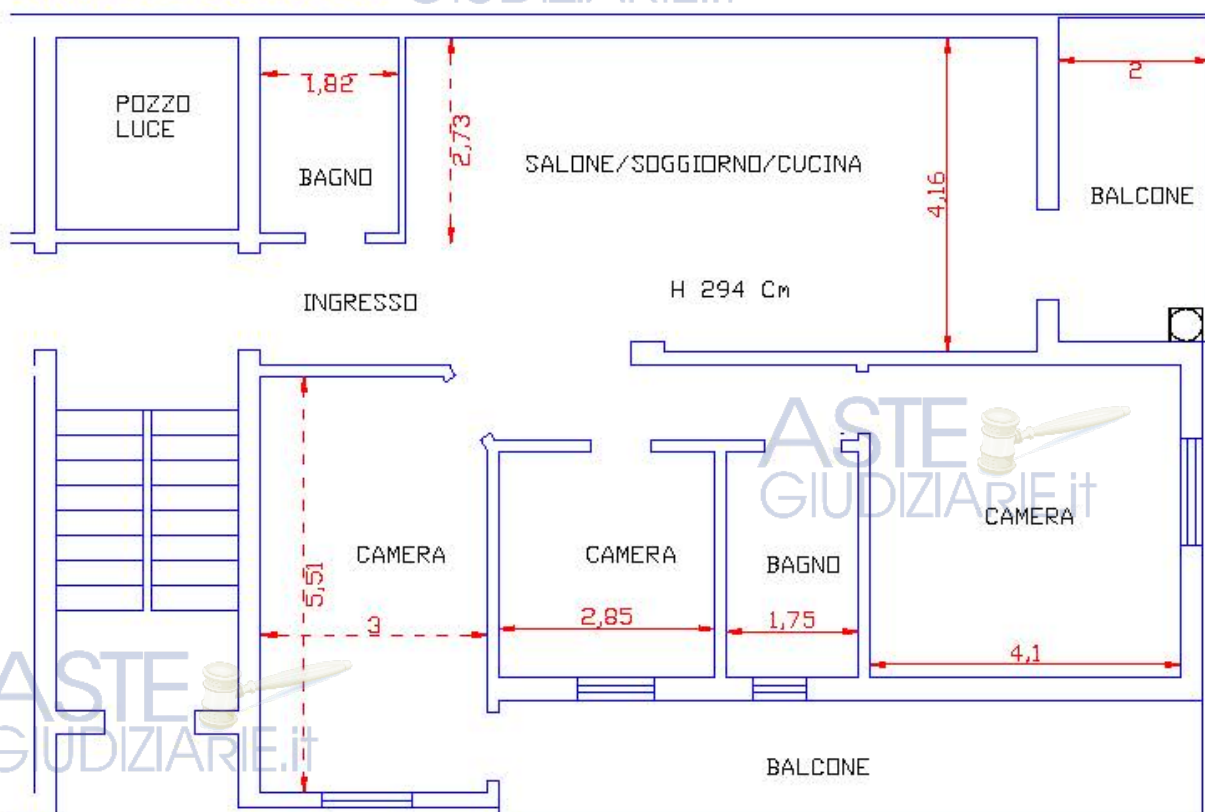
**PLANIMETRIA INDICATIVA -  
POLISTENA F. 7 p.lla 21 sub 8 -PIANO 2°**

- Vi è discordanza tra la planimetria di progetto, quella catastale e quella di fatto. Dette differenze derivano sia da una diversa distribuzione degli ambienti, sia da modifiche più importanti che riguardano incrementi di superficie e modifiche nella facciata. Le modifiche riscontrate non risultano supportate dai prescritti provvedimenti autorizzativi e pertanto sono da ritenersi abusivi.
