### TRIBUNALE DI PALMI SEZIONE ESECUZIONI IMMOBILIARI

### RELAZIONE DI PERIZIA

Proc. Esecutiva Nº 39/2021 Reg. Es. Imm. Udienza 23.11.2022

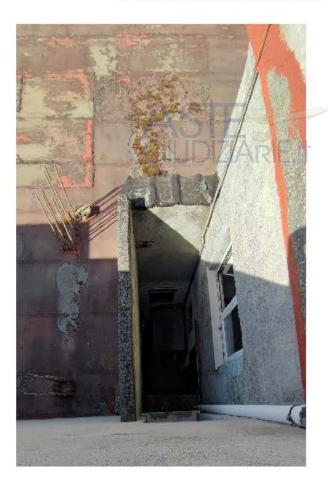
Terrazzo/Lastrico Solare

Il fabbricato confina a nord con la Via Salerno, a sud con altro fabbricato, ad est con altro fabbricato ad ovest con la Via Decima. Ad oggi l'intero fabbricato si presenta finito in tutte le sue parti ed agibile. La struttura portante dell'intero fabbricato è in c.a., formata da intelaiatura travi e pilastri. I solai sono in latero cemento con travetti in c.a. fabbricati sul posto. I muri esterni, di tompagno, sono in mattoni forati così come i muri tramezzi di divisione interna. L'intero fabbricato è intonacato a civile e le pareti interne pitturate con idropittura per interni, quelle esterne sono solo intonacate. L'intero fabbricato è servito da tutte le opere di urbanizzazione primaria, così come da tutte delle opere di urbanizzazione secondaria, essendo sito nella zona centrale del Comune di Gioia Tauro. Il fabbricato ha l'ingresso sulla via Salemo al civico 7. L'ingresso funge da reception e permette di accedere all'ufficio, al salone scuola ed al bagno. Dal salone scuola si accede al garage, dal garage si accede al vano scala che permette di accedere al lastrico solare del piano primo. Tutte le porte e gli infissi esterni sono in alluminio con serrande in ferro, tranne la porta di ingresso nel vano scala, posta nella via Dante, che è in legno ed anche improvvisata ed adattata al bisogno e gli infissi esterni del locale garage che sono mancanti. Gli infissi interni alcuni sono mancanti o non posti in opera, e quelli esistenti son in legno tamburato. Il vano scala è al rustico senza pavimenti, rivestimento della scala ed intonaco interno. Il bagno è dotato di sanitari, i pavimenti ed i rivestimenti in ceramica. I pavimenti sono in marmette L'impianto elettrico, idrico e di scarico sono del tipo sottotraccia. Il fabbricato è privo di impianto di climatizzazione e gas collegato alla rete. Il piano primo, Sub 2, catastalmente registrato come lastrico solare in realtà è da considerarsi terrazzo in quanto sono presenti a tratti muretti da affaccio, in cemento armato con ferro, con l'intenzione nelle parti mancanti di inserire una ringhiera in ferro, il terrazzo è privo di pavimentazione. In tutti i locali del fabbricato sono presenti tracce molto evidenti di umidità

di risalita e di infiltrazione da acqua piovana proveniente dal solaio di copertura. Lo stato di manutenzione del fabbricato può ritenersi discreto e necessita di manutenzione ordinaria e straordinaria.
