ESECUZIONE IMMOBILIARE R.G. n° 192/2025

RELAZIONE ESTIMATIVA

INDIVIDUAZIONE DEL BENE IMMOBILE OGGETTO DELLA ASTE VENDITA IN COMUNE DI MORTARA

ABITAZIONE TIPO ECONOMICO

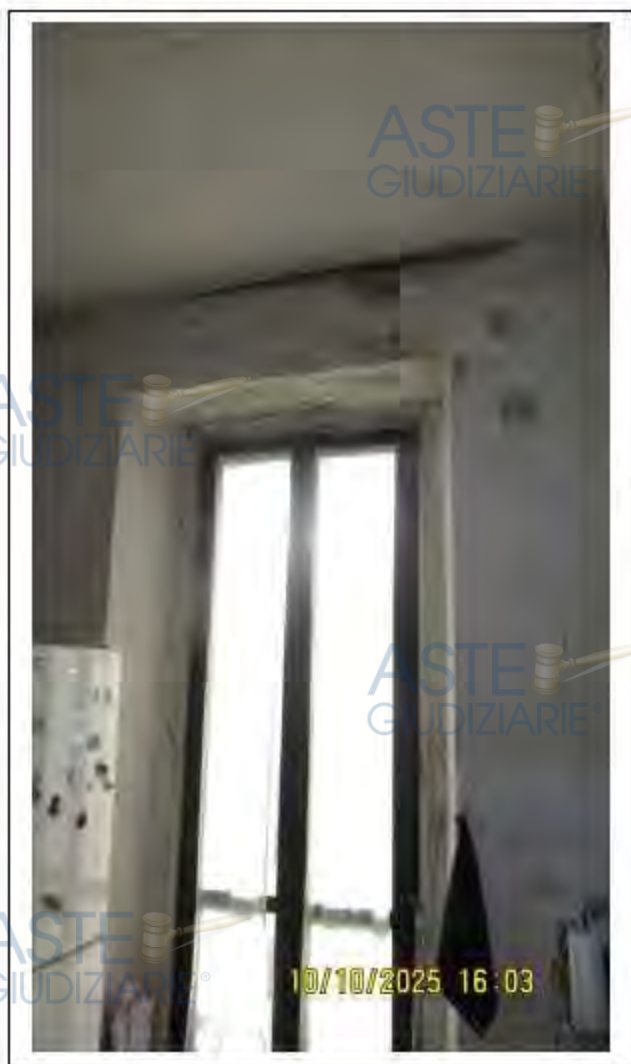
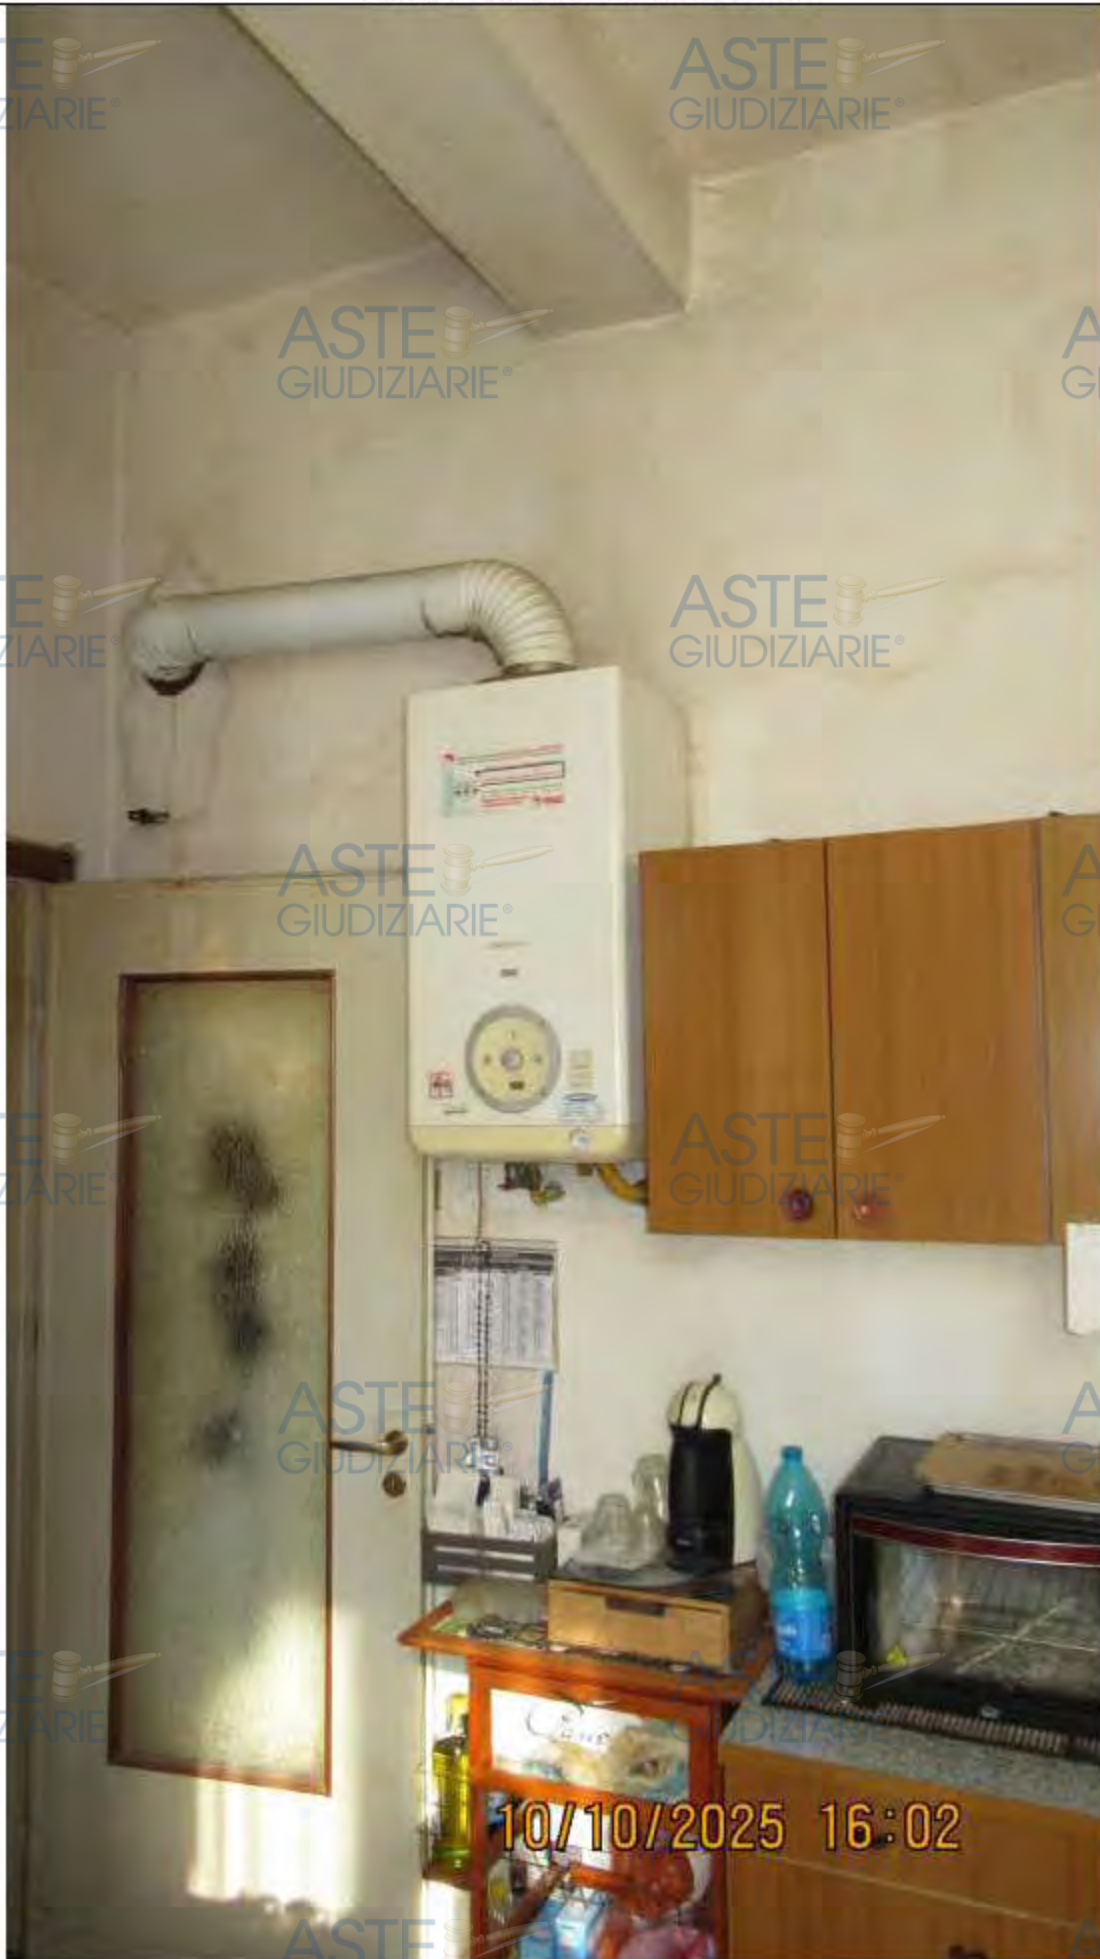
Lo scrivente rileva che, al momento del sopralluogo, l'unità immobiliare si presentava in condizioni manutentive complessivamente scadenti, con diffuse fessurazioni delle superfici, evidenti tracce di pregressi fenomeni infiltrativi e maculature estese sulle superfici verticali, indicative di uno stato di

- 1) incaricare un professionista per redigere una pratica per la regolarizzazione delle difformità riscontrate
- 2) Incaricare un ingegnere strutturista per verificare e analizzare le fessurazioni presenti ed effettuare gli opportuni interventi.
- 3) Verificare e all'occorrenza effettuare la sistemazione dell'impianto elettrico, riscaldamento, idrico per adeguarli alla normativa vigente
- 4) Eventualmente richiedere una nuova agibilità visto che non è noto allo scrivente l'esistenza di quest'ultima
- 5) Sostituzione di tutti gli infissi e persiane
- 6) Verifica delle canna fumaria e relativa idoneità.
- 7) Sostituzione delle serrature
- 8) Sistemazione ed eventuale ripristino dei parapetti dei balconi
- 9) Verifica se ancora ad oggi persistono le infiltrazioni

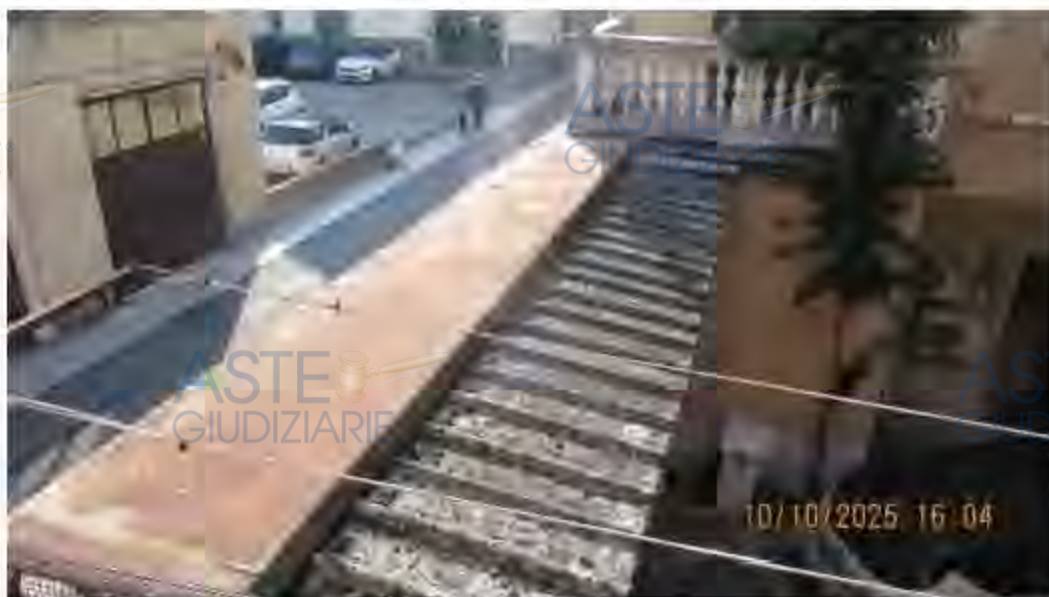
Con riferimento alle parti comuni, ed in particolare alla tettoia sovrastante l'accesso carraio, si rileva la presenza di lastre in fibrocemento, in ordine alle quali non è stato possibile per lo scrivente accertare, in assenza di specifiche indagini analitiche di laboratorio, l'eventuale contenuto di fibre di amianto (c.d. eternit).

Si ritiene pertanto necessario procedere a verifiche analitiche specialistiche, finalizzate all'accertamento della composizione dei materiali; qualora tali verifiche dovessero evidenziare la presenza di amianto, il condominio sarà tenuto ad attivare i conseguenti adempimenti previsti dalla normativa vigente in materia di tutela della salute pubblica e dell'ambiente, restando estranea ogni valutazione di competenza dello scrivente in ordine alle modalità operative di bonifica.
