RELAZIONE PERITALE

TRIBUNALE ORDINARIO DI ROMA – SEZIONE IV

R.G. 12411/2021

siti in Roma alla via Edoardo Ruppel n. 79:

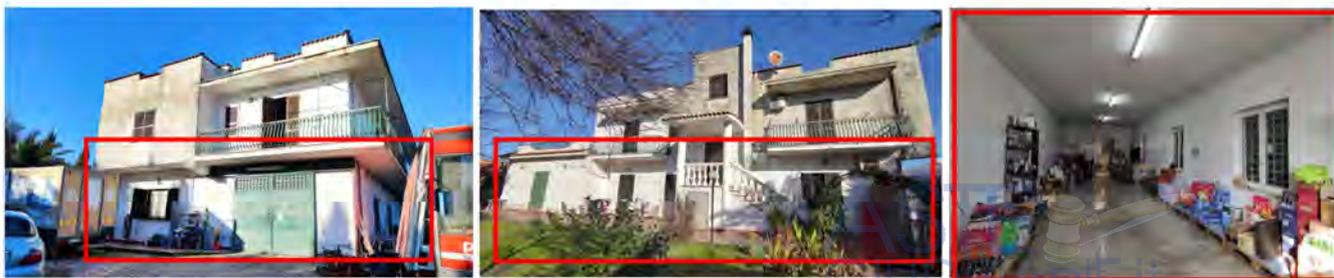
➤ protocollo n. 86/143504/sot.0 (Mod. 47/85-D opere ad uso non residenziale)

Istanza (progressivo n. 0338388410) presentata ai sensi della Legge 47/85 dal sig. in qualità di proprietario per la regolarizzazione edilizia della ATTIVITA' INDUSTRIALE/ARTIGINALE posta al piano terra da cui emergeva, per dichiarazione dello stesso, che l'opera di consistenza pari a 293,00 mq parte di un fabbricato di due piani fuori terra avente una cubatura di 1.050,00 mc, realizzata in proprio, risultava ultimata nell'anno 1981, e parzialmente agibile alla data del 01/10/1983.

Il manufatto ricadente in TIPOLOGIA 1 (*realizzato in assenza dalla licenza edilizia e non conforme alle norme urbanistiche ed alle prescrizioni degli strumenti urbanistici*) veniva dichiarato censito al foglio 88 (erroneamente riportato foglio "88" in luogo di foglio "889"), particelle nn.1444-1053 (oggi part. 7276).

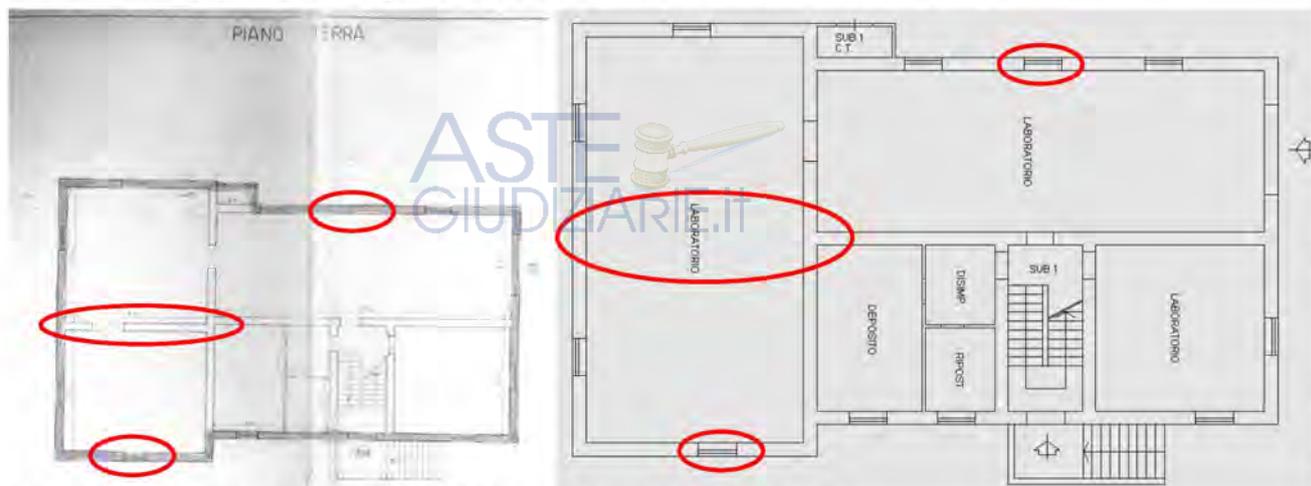
STRALCIO PLANIMETRIA ISTANZA DI CONDONO

L'immobile attualmente identificato al foglio 889, part. 7276 (già part.1444-1053), sub. 2 venne costituito catastalmente in data 23/05/2018 (n. 2997.1/2018) con protocollo RM0245335 in atti dal 24/05/2018, in difformità dalla rappresentazione grafica acclusa alla istanza di concessione edilizia in sanatoria:

Da quanto si apprende nella domanda di condono l'immobile si articola in quattro locali laboratorio, deposito, disimpegno e ripostiglio, oltre un piccolo locale esterno ad uso C.T., mentre nella planimetria catastale i locali laboratori risultano tre, una finestra traslata ed un'altra realizzata ex novo.

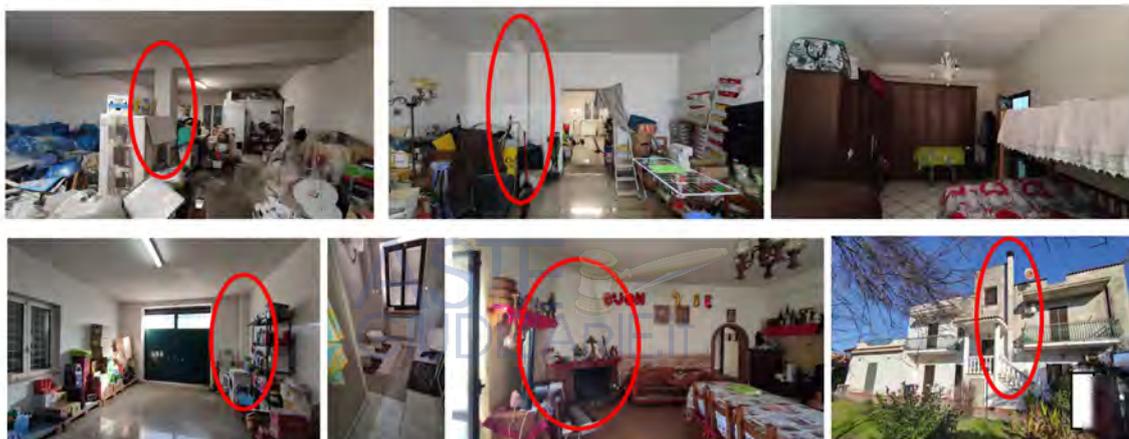
- 5) Variazioni delle facciate poste ad est e sud per diverse dimensioni e posizioni di talune aperture finestrate.

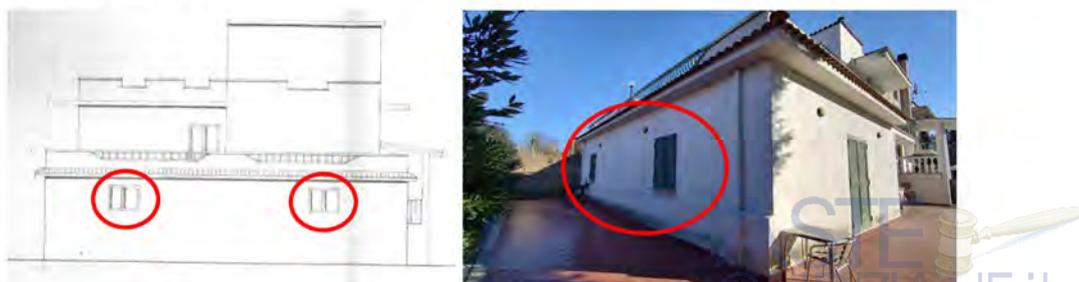
- 6) Apertura di una nuova finestra nel laboratorio principale.
- 7) Trasformazione di una finestra in porta finestra.

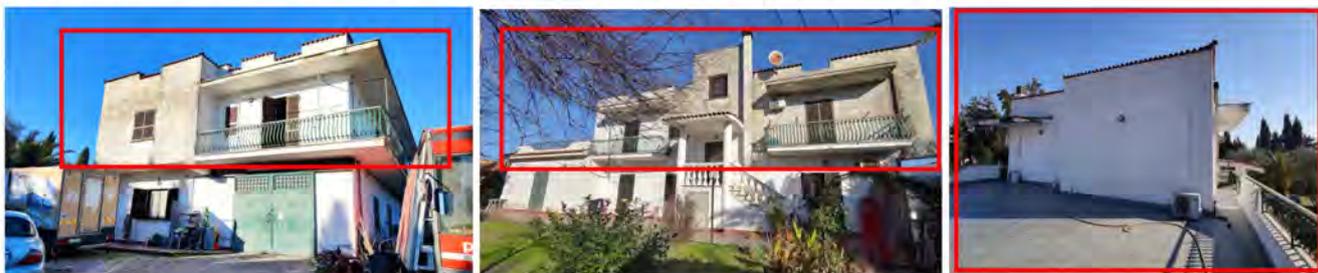
➤ protocollo n. 86/143505/sot.0 (Mod. 47/85-A opere ad uso residenziale)

Istanza (progressivo n. 0338388612) presentata ai sensi della Legge 47/85 dalla sig.ra in qualità di proprietaria per la regolarizzazione edilizia della ABITAZIONE posta al piano primo da cui emergeva, per dichiarazione della stessa, che la SUPERFICIE RESIDENZIALE suddivisa in superficie utile abitabile pari a 194,00 mq e superficie non residenziale destinata a servizi ed accessori (balconi, terrazzi) di 75,00 mq (ragguagliata a 45,00 mq = 75,00 mq x coef. 0,60) per un totale di 239,00 mq (= 194,00 mq + 45,00 mq), parte di un fabbricato di due piani fuori terra, realizzato in proprio, risultava ultimata nell'anno 1981, e parzialmente agibile alla data del 01/10/1983.

Il manufatto ricadente in TIPOLOGIA 1 (*realizzato in assenza dalla licenza edilizia e non conforme alle norme urbanistiche ed alle prescrizioni degli strumenti urbanistici*) veniva dichiarato censito al foglio 88 (erroneamente riportato foglio "88" in luogo di foglio "889"), particelle nn.1444-1053 (oggi part. 7276).

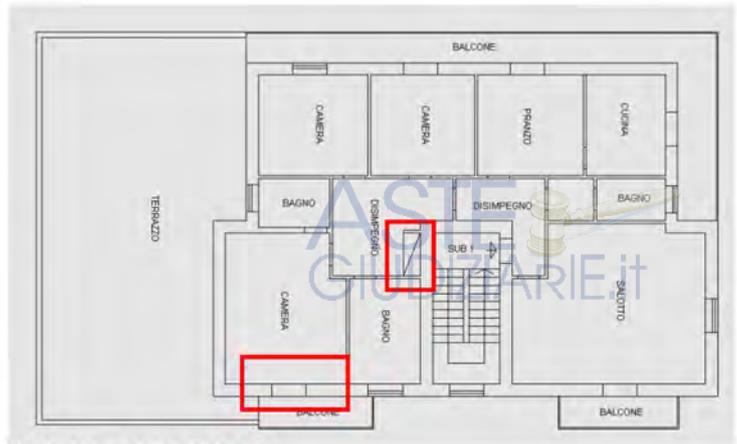
STRALCIO PLANIMETRIA ISTANZA DI CONDONO PLANIMETRIA CATASTALE

L'immobile attualmente identificato al foglio 889, part. 7276 (già part.1444-1053), sub. 3 venne costituito catastalmente in data 23/05/2018 (n. 2997.1/2018) con protocollo RM0245355 in atti dal 24/05/2018 non presentando evidenti difformità dalla rappresentazione grafica acclusa alla predetta istanza di concessione edilizia in sanatoria se non per la profondità dell'armadio a muro e della traslazione di una finestra.

Da quanto si apprende nella domanda di condono il bene si articola in 5 camere, 3 bagni, 1 cucina, 3 disimpegni, 3 balconi, 1 terrazzo.

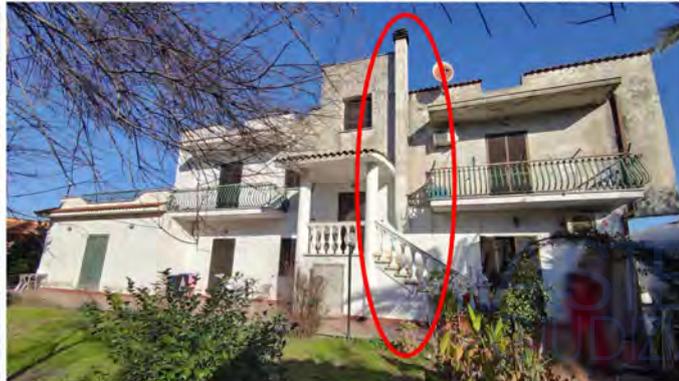
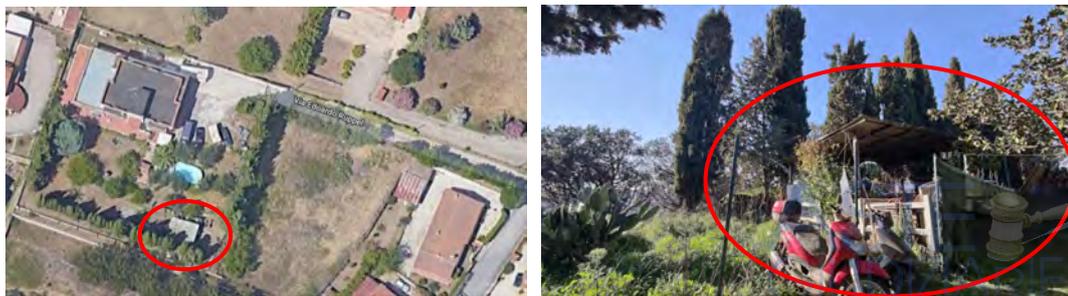
Istanza presentata ai sensi del D.L. 269/03 (L.R. Lazio 12/04) dal sig. per la regolarizzazione di due tettoie per ricovero animali e veicoli in tipologia 6 (*opere realizzate in difformità dal titolo abilitativo edilizio, non valutabili in termini di superfici o volumi*). L'Ufficio Condoni merito forniva, oltre alla domanda, l'attestazione del versamento dell'oblazione pari ad euro 516,00 e la "dichiarazione sostitutiva di certificazioni" rilasciata ai sensi dell'art. 2 della Legge 15/68 – D.P.R. 403/98, attestante l'epoca dell'abuso precedente alla data del 30/12/2002, mentre non inviava alcuna planimetria relativa all'opera abusiva che comunque veniva individuata in loco seppur in precarie condizioni, come si evince dalla foto soprastante. Da indagini esperite l'opera non risulta censita presso il Catasto dei Fabbricati di Roma.

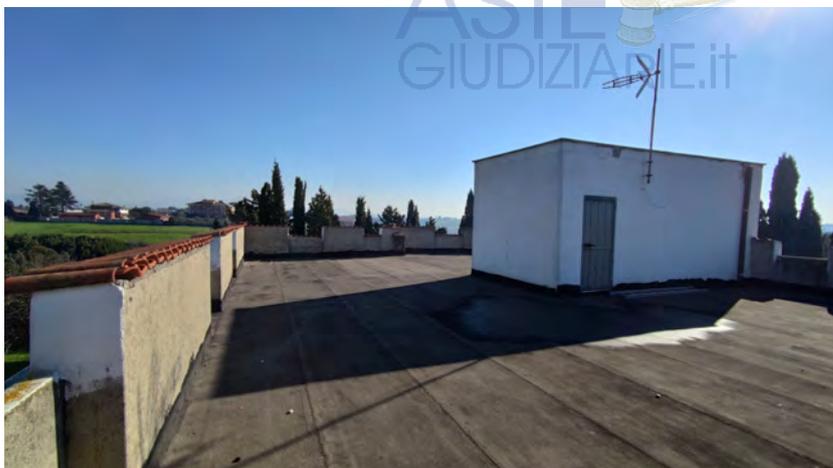
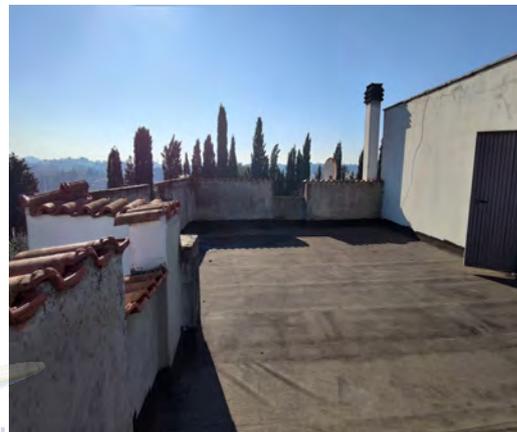
RILIEVO FOTOGRAFICO

Il lastrico, **privo di titolo edilizio legittimatorio**, risulta graficamente rappresentato nelle istanze di concessione edilizia in sanatoria prot. 86/143504/sot.0 e prot. 86/143505/sot.0 come "PIANTA COPERTURA" e la sua superficie non considerata nel calcolo degli oneri e oblazioni dovute, dando ad intendere, pertanto, che la sua funzione non sia quella di terrazzo praticabile, ma di copertura dell'edificio. Di fatto non risulta pavimentato ed il piano di calpestio (rifinito con guaina catramata impermeabilizzante a rullo) assolve la funzione di copertura non praticabile essendo il

manto bituminoso privo del soprastante massetto e rivestimento (lastre/mattonelle/piastrelle). A parere di questo perito sarebbe stato auspicabile un accatastamento quale B.C.N.C. (senza intestazione catastale) piuttosto che LASTRICO SOLARE – cat. F5 (attualmente intestato per la quota di ½ ciascuno ai sig.ri e).

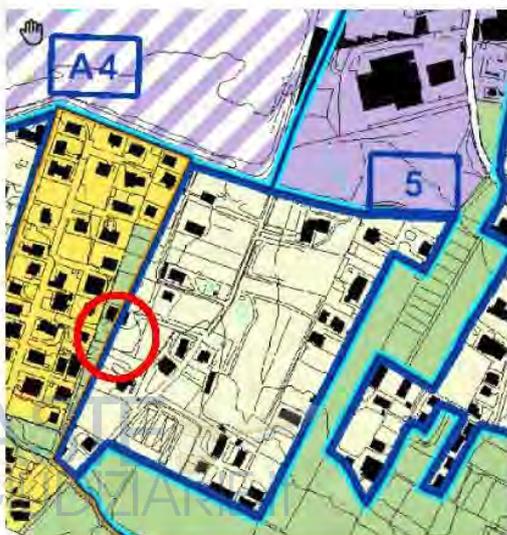
ESTRATTO DI PRG

Il compendio in trattazione ricade nell'ambito di SISTEMI E REGOLE - PIANO REGOLATORE GENERALE DI ROMA (P.R.G.) adottato con Delibera del Consiglio Comunale n. 33 del 19/20 marzo 2003, contro dedotto con Delibera del Consiglio Comunale n. 18 del 12/02/2008 (BUR Regione Lazio n. 10 del 14/04/2008) - compreso parzialmente nella CITTÀ DELLA TRASFORMAZIONE – AMBITO A PIANIFICAZIONE PARTICOLAREGGIATA DEFINITA (N.T.A. art. 62) e parte nella CITTA' DA RISTRUTTURARE – NUCLEI DI EDILIZIA EX – ABUSIVA DA RECUPERARE (N.T.A. art. 55) - PIANO PARTICOLAREGGIATO DI ESECUZIONE DEL NUCLEO N. 47 "POGGETTO".

Si rileva che gli articoli nn. 55 e 62 delle N.T.A. di P.R.G. non menzionando od escludendo possibili frazionamenti delle unità immobiliari, che seppur ammessi non

sarebbero applicabili nel caso de quo poiché il fabbricato risulta al momento privo di titolo edilizio.
