TRIBUNALE ORDINARIO DI ROMA

Esecuzione n. 309/2021

RELAZIONE DI CONSULENZA TECNICA

GRUPPO "C" degli immobili pignorati

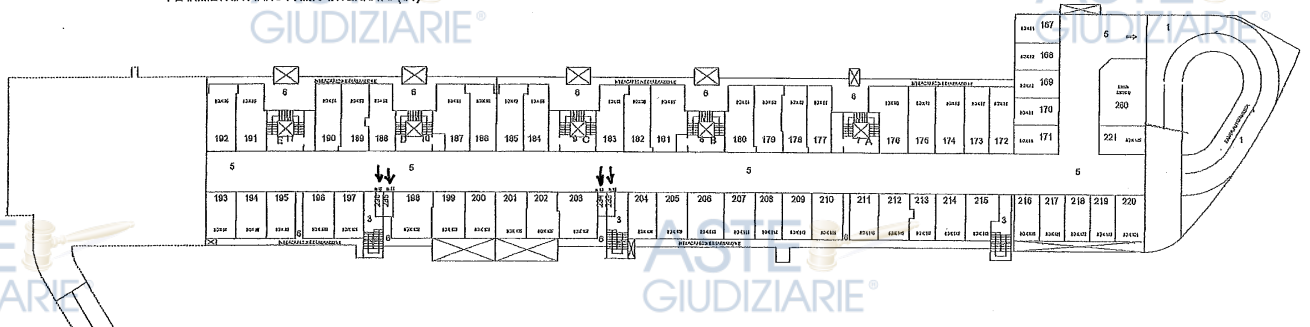
PLANIMETRIA PIANO PRIMO INTERRATO (S1)

Le unità immobiliari pignorate ubicate al piano S1 dell’edificio R12C sono evidenziate nella sottostante planimetria d’insieme.

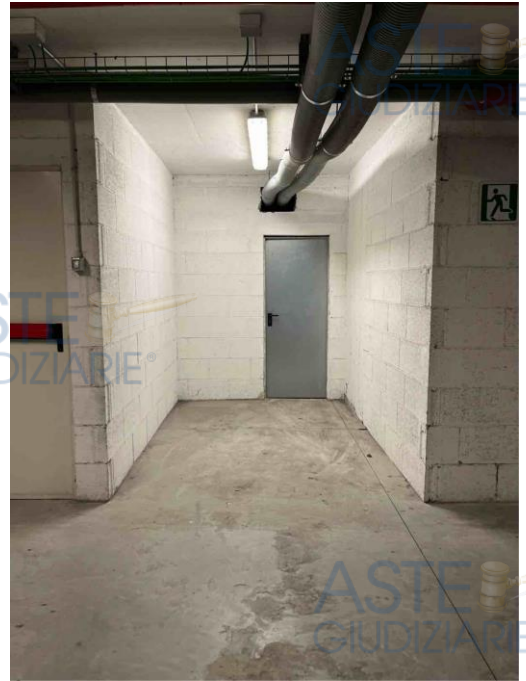
Scheda n.49 – posto moto n. 12 al piano 1° interrato

confinante con posto moto n. 13 (da cui non è delimitato), spazio di manovra e vano scala su due lati;

di forma rettangolare in pianta ed altezza utile 2,65 m.;

libero da cose al momento del sopralluogo.

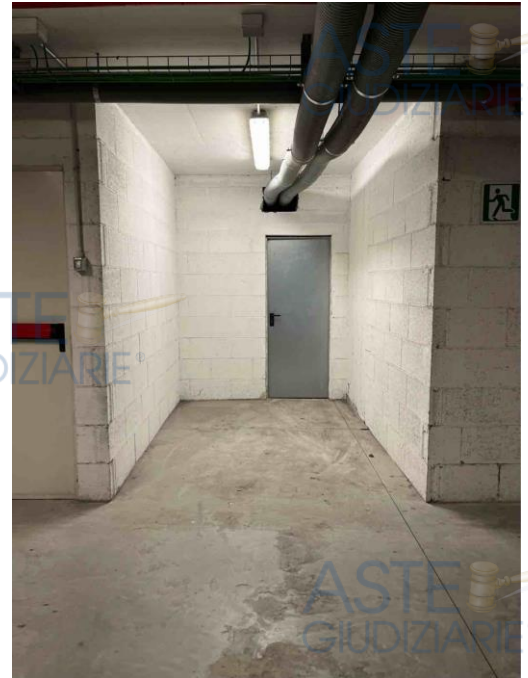
Scheda n.50 – posto moto n. 13 al piano 1° interrato

confinante con posto moto n. 12 (da cui non è delimitato), box n. 107, spazio di manovra e porta di accesso ad intercapedine aerata condominiale;

di forma rettangolare in pianta ed altezza utile 2,15 m. (misurata all'intradosso dei tubi di scarico acque pluvie);

libero da cose al momento del sopralluogo.

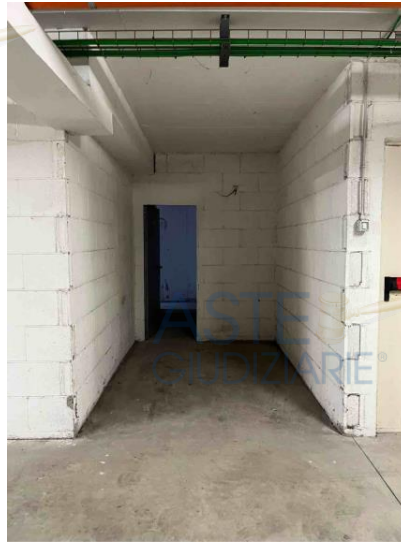
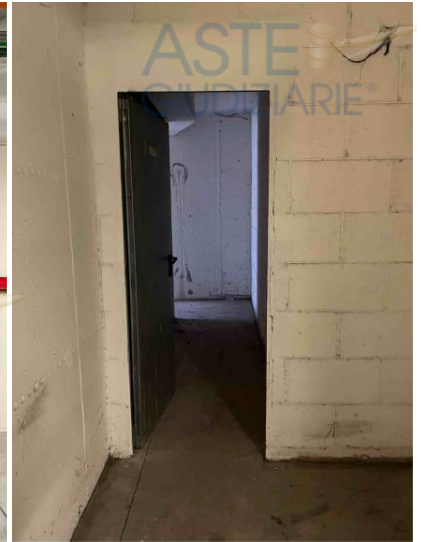
Scheda n.51 – posto moto n. 14 al piano 1° interrato

confinante con posto moto n. 15 (da cui non è delimitato), box n. 102, spazio di manovra e porta di accesso ad intercapedine aerata condominiale;

di forma rettangolare in pianta ed altezza utile 2,65 m. circa

libero da cose al momento del sopralluogo.

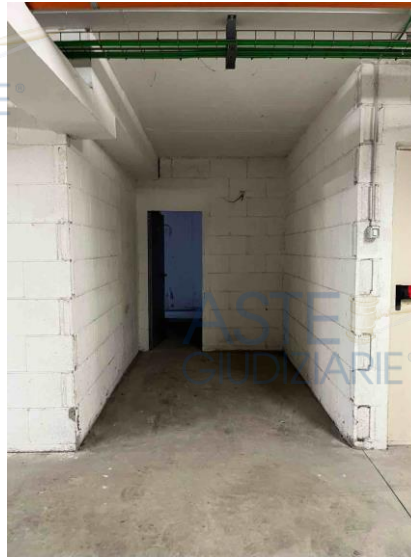
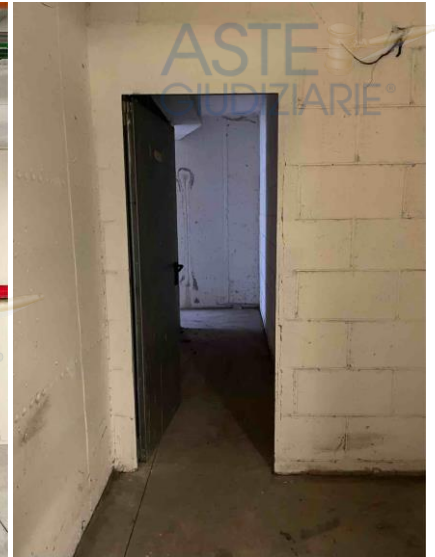
Scheda n.52 – posto moto n. 15 al piano 1° interrato

confinante con posto moto n. 14 (da cui non è delimitato), spazio di manovra e vano scala su due lati;

di forma rettangolare in pianta ed altezza utile 2,65 m. circa

libero da cose al momento del sopralluogo.

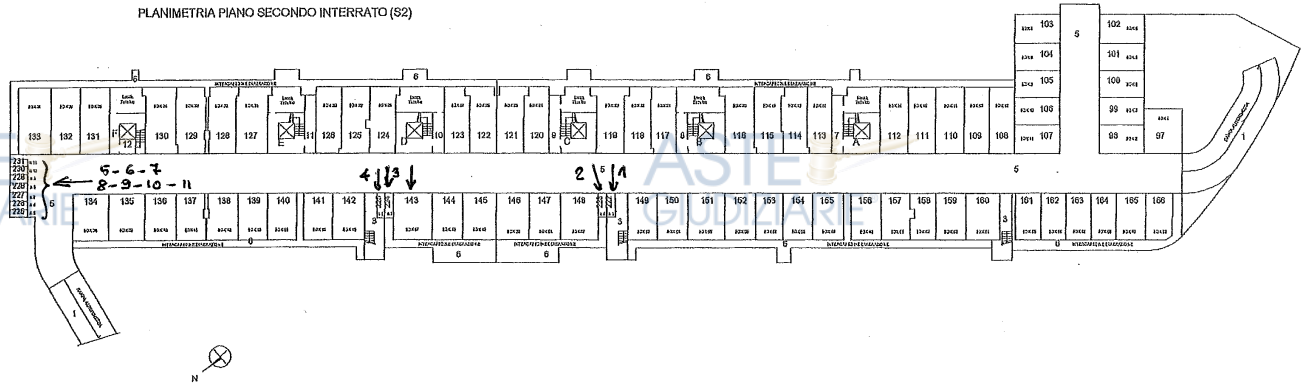
PLANIMETRIA PIANO SECONDO INTERRATO (S2)

Le unità immobiliari pignorate ubicate al piano S2 dell'edificio R12C sono evidenziate nella sottostante planimetria d'insieme.

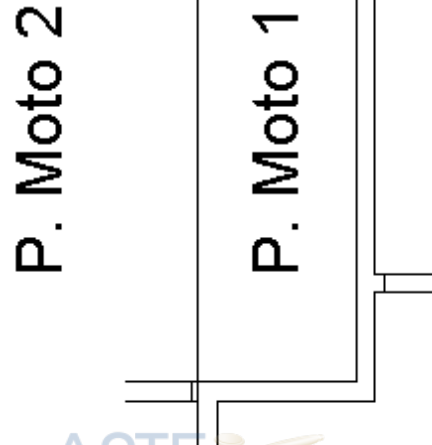
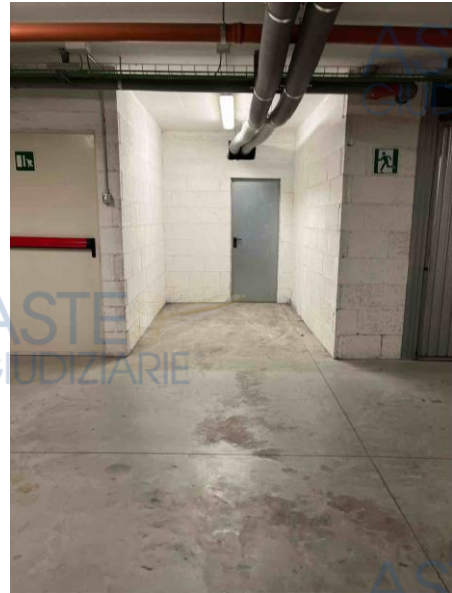
Scheda n.53 – posto moto n. 1 al piano 2° interrato

confinante con posto moto n. 2 (da cui non è delimitato), spazio di manovra e vano scala su due lati;

di forma rettangolare in pianta ed altezza utile 2,65 m. circa;

libero da cose al momento del sopralluogo.

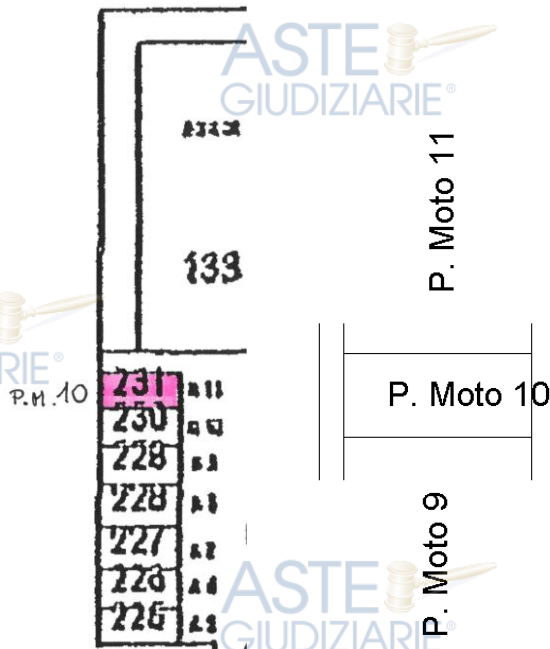
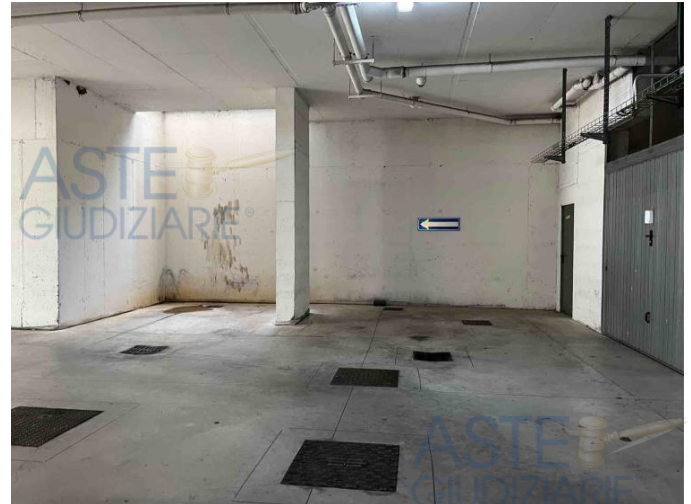
Scheda n.54 – posto moto n. 10 al piano 2° interrato

confinante con posti moto n. 11 e n. 9 (dai quali non è delimitato), spazio di manovra e muratura controterra;

di forma rettangolare in pianta ed altezza utile 2,65 m. circa;

libero da cose al momento del sopralluogo.

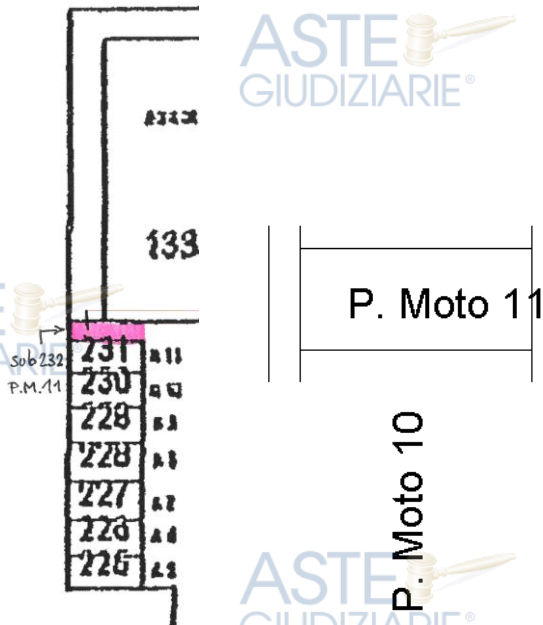
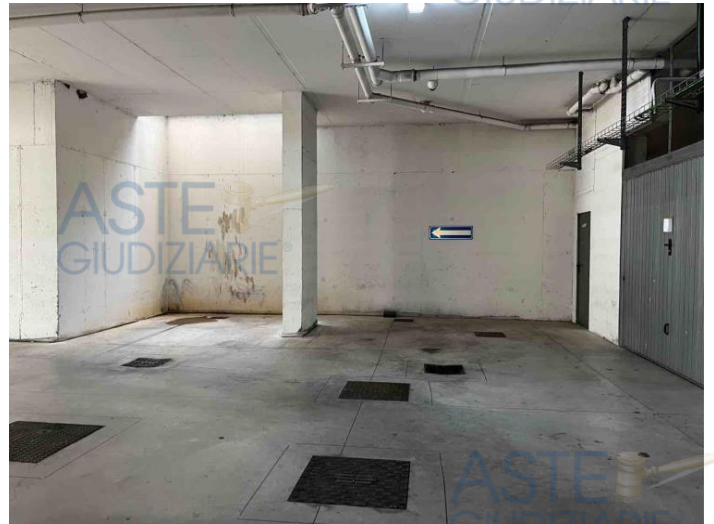
Scheda n.55 – posto moto n. 11 al piano 2° interrato

confinante con posto moto n. 10 (da cui non è delimitato), box auto sub 133, porta su intercapedine e spazio di manovra;

si rileva l'omissione di tale posto moto nella dimostrazione grafica dei subalterni catastali, peraltro molto approssimativa in quanto non rappresenta il pilastro visibile in fotografia e nemmeno la porta di accesso all'intercapedine condominiale; di forma rettangolare in pianta ed altezza utile 2,65 m. circa;

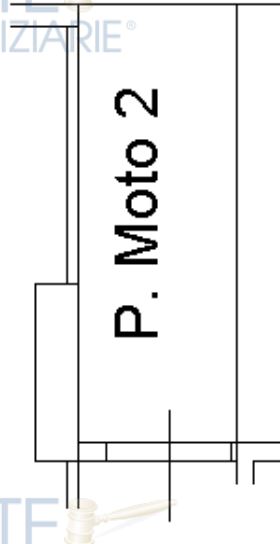
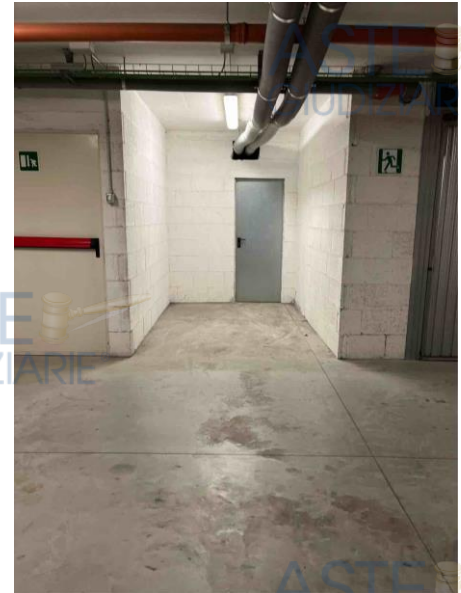
Scheda n.56 – posto moto n. 2 al piano 2° interrato

confinante con posto moto n. 1 (da cui non è delimitato), box n. 52, spazio di manovra e porta di accesso ad intercapedine condominiale aerata;

di forma rettangolare in pianta ed altezza utile 2,15 m. circa (misurata all'intradosso dei tubi di scarico acque pluvie);

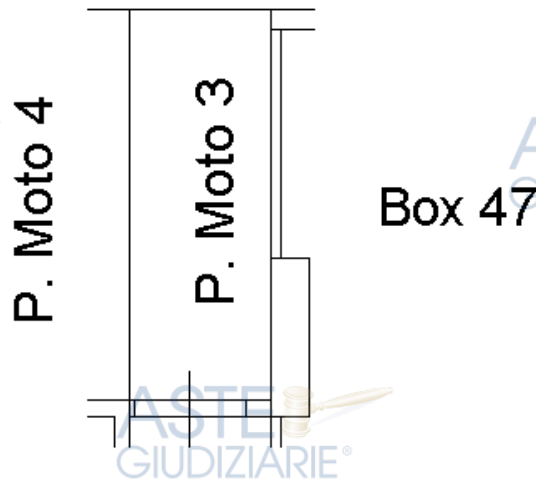
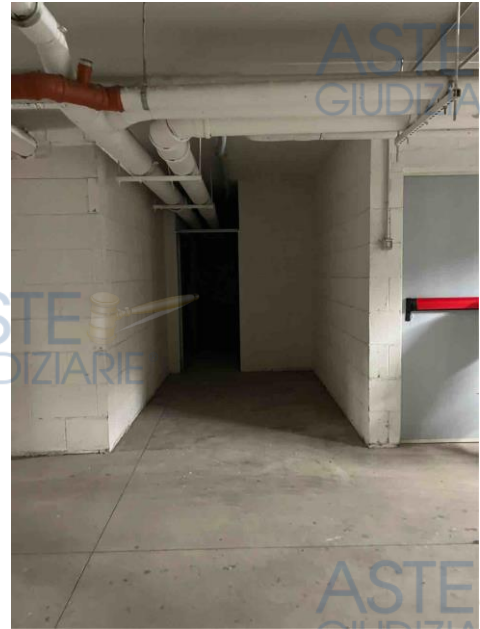
Scheda n.57 – posto moto n. 3 al piano 2° interrato

confinante con posto moto n. 4 (da cui non è delimitato), box n. 47, spazio di manovra e porta di accesso ad intercapedine condominiale aerata;

di forma rettangolare in pianta ed altezza utile 2,15 m. circa (misurata all'intradosso dei tubi di scarico acque pluvie);

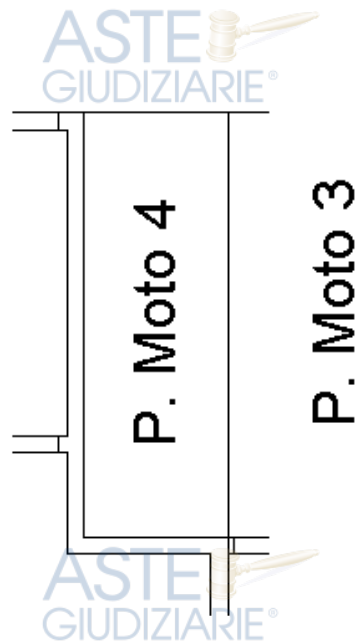
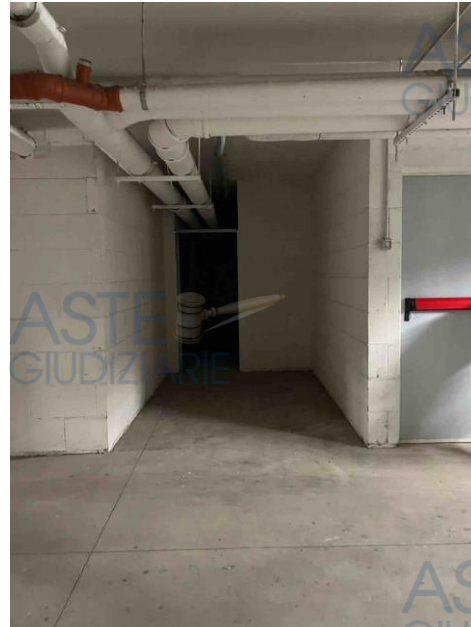
Scheda n.58 – posto moto n. 4 al piano 2° interrato

confinante con posto moto n. 3 (da cui non è delimitato), spazio di manovra, intercapedine condominiale e vano scala;

di forma rettangolare in pianta ed altezza utile 2,65 m. circa (misurata all'intradosso dei tubi di scarico acque pluvie);

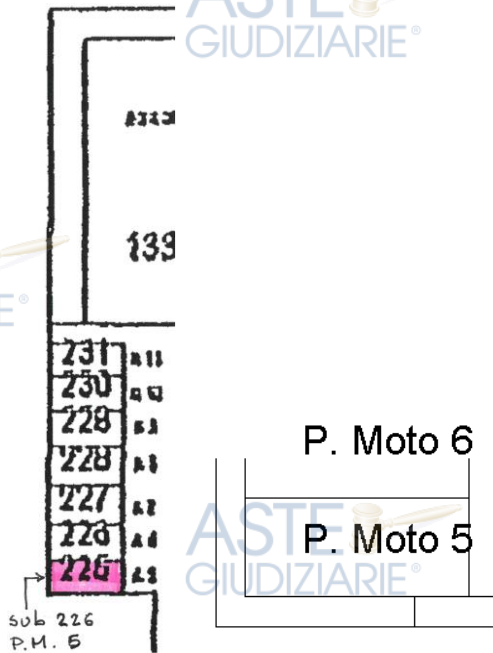
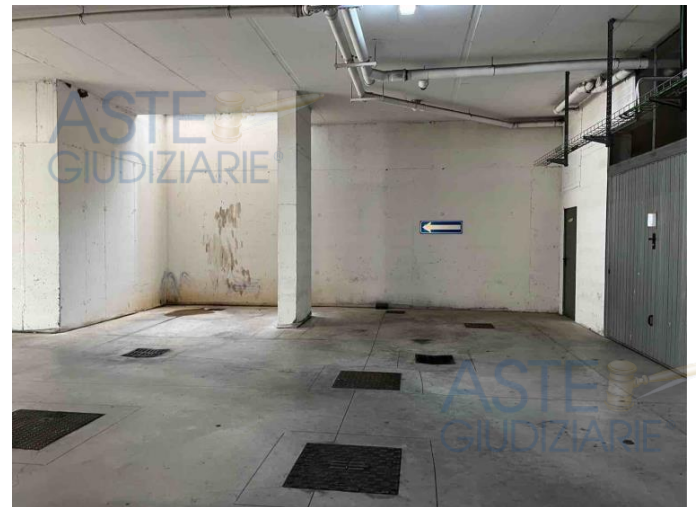
Scheda n.59 – posto moto n. 5 al piano 2° interrato

confinante con posto moto n. 6 (da cui non è delimitato), muratura controterra e spazio di manovra;

si rileva che il subalterno 225 è stato erroneamente attribuito a tale posto moto nella dimostrazione grafica catastale, peraltro molto approssimativa in quanto non rappresenta il pilastro visibile in foto e nemmeno la porta di accesso all'intercapedine condominiale; di forma rettangolare in pianta ed altezza utile 2,65 m. circa; carature millesimali da regolamento di Condominio (v. all. C/2):

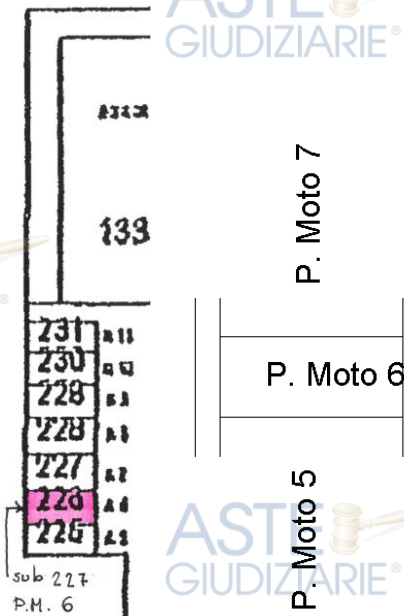
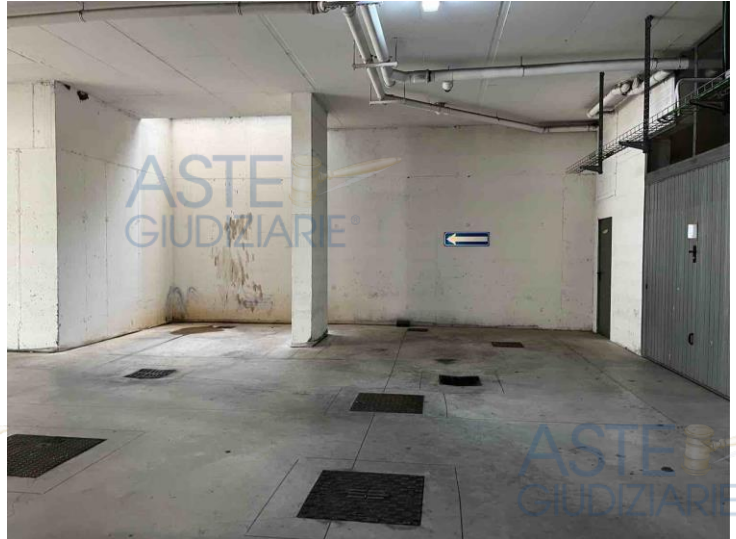
Scheda n.60 – posto moto n. 6 al piano 2° interrato

confinante con posti moto n. 5 e n. 6 (dai quali non è delimitato), muratura controterra e spazio di manovra;

si rileva che il subalterno 226 è stato erroneamente attribuito a tale posto moto nella dimostrazione grafica catastale, peraltro molto approssimativa in quanto non rappresenta il pilastro visibile in fotografia e nemmeno la porta di accesso all'intercapedine condominiale;

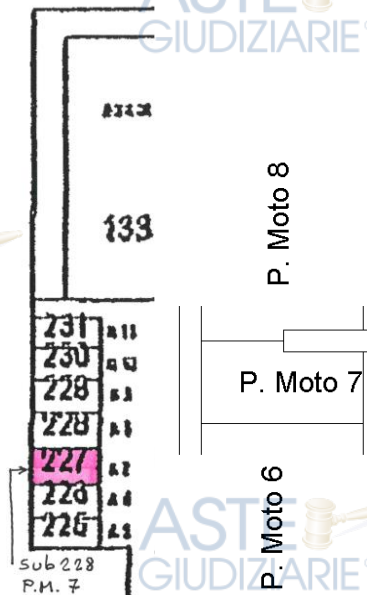
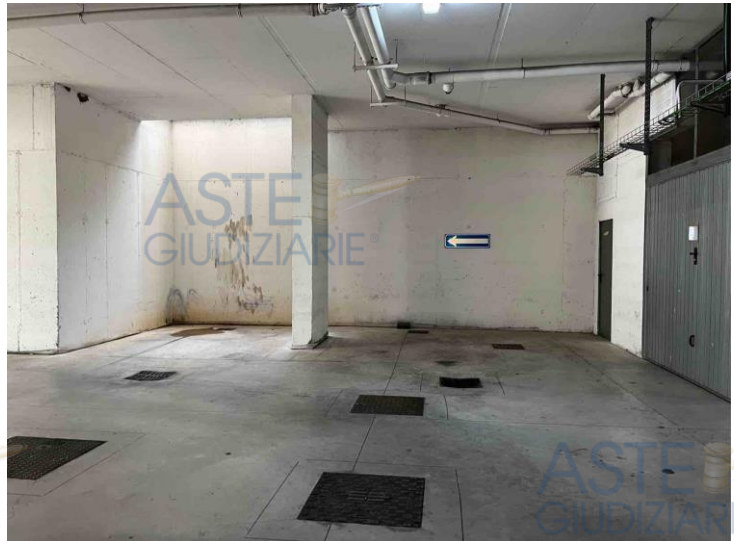
Scheda n.61 – posto moto n. 7 al piano 2° interrato

confinante con posti moto n. 6 e n. 8 (dai quali non è delimitato), muratura controterra, pilastro in c.a. e spazio di manovra;

si rileva che il subalterno 227 è stato erroneamente attribuito a tale posto moto nella dimostrazione grafica catastale, peraltro molto approssimativa in quanto non rappresenta il pilastro visibile in foto e nemmeno la porta di accesso all'intercapedine condominiale; di forma rettangolare in pianta ed altezza utile 2,65 m. circa; carature millesimali da regolamento di Condominio (v. all. C/2):

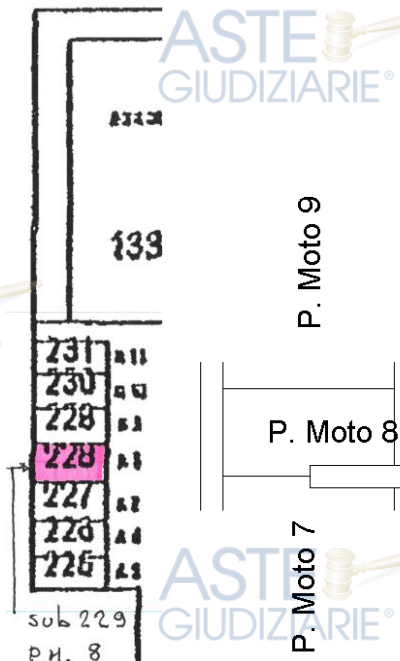
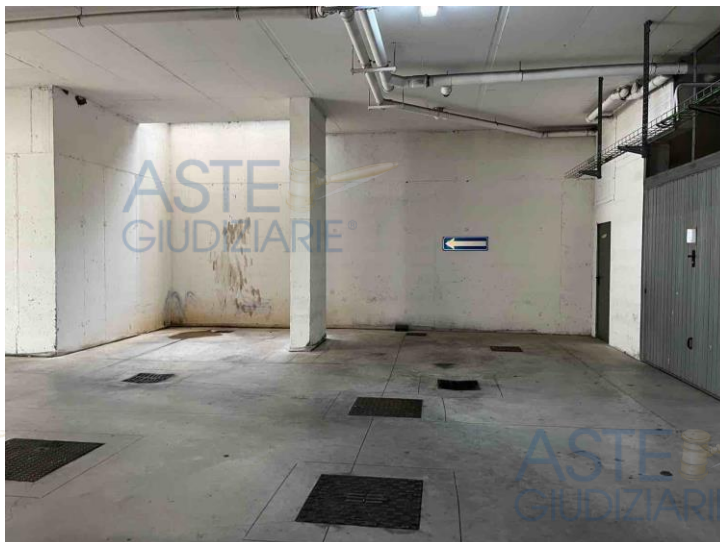
Scheda n.62 – posto moto n. 8 al piano 2° interrato

confinante con posti moto n. 7 e n. 9 (dai quali non è delimitato), muratura controterra, pilastro in c.a. e spazio di manovra;

si rileva che il subalterno 228 è stato erroneamente attribuito a tale posto moto nella dimostrazione grafica catastale, peraltro molto approssimativa in quanto non rappresenta il pilastro visibile in foto e nemmeno la porta di accesso all'intercapedine condominiale; di forma rettangolare in pianta ed altezza utile 2,65 m. circa;

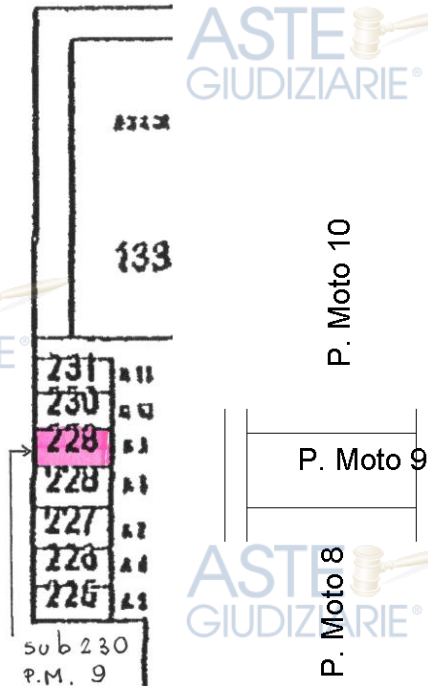
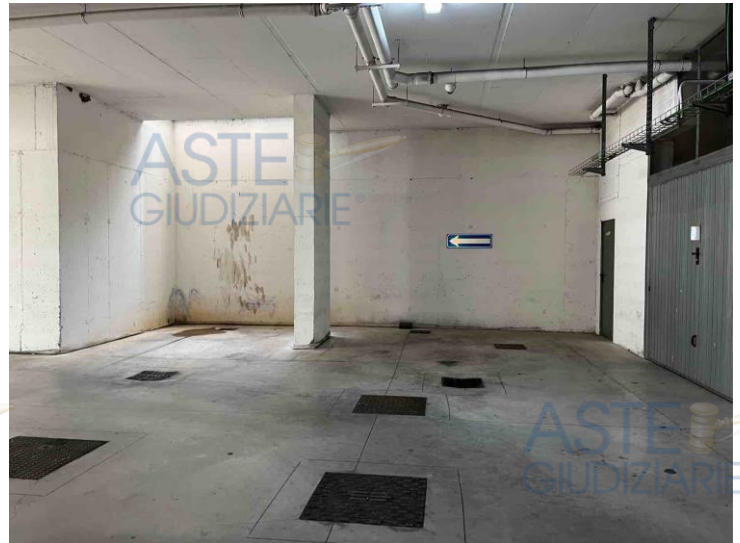
Scheda n.63 – posto moto n. 9 al piano 2° interrato

confinante con posti moto n. 8 e n. 10 (dai quali non è delimitato), muratura controterra, e spazio di manovra;

si rileva che il subalterno 229 è stato erroneamente attribuito a tale posto moto nella dimostrazione grafica catastale, peraltro molto approssimativa in quanto non rappresenta il pilastro visibile in foto e nemmeno la porta di accesso all'intercapedine condominiale; di forma rettangolare in pianta ed altezza utile 2,65 m. circa;

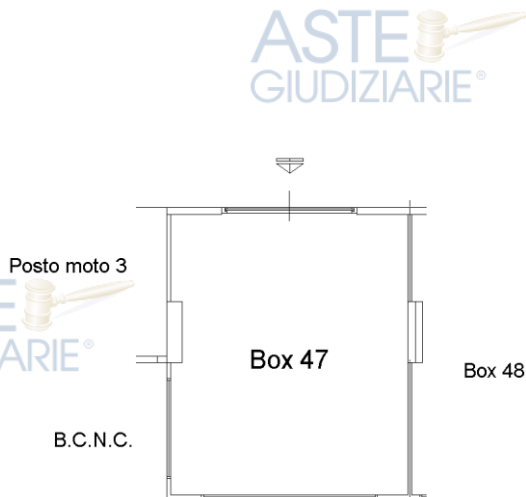
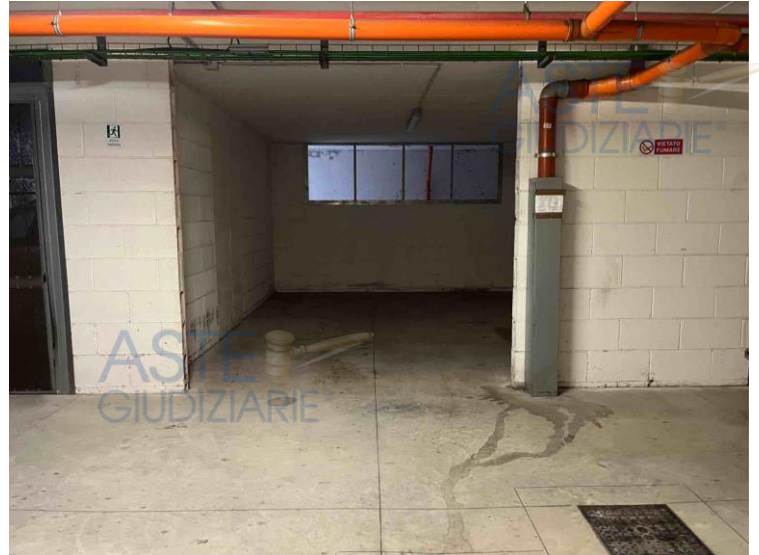
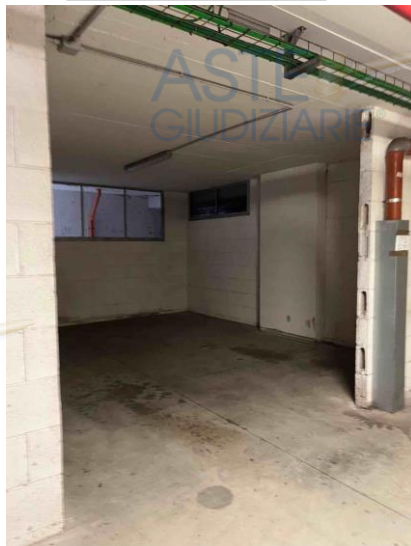
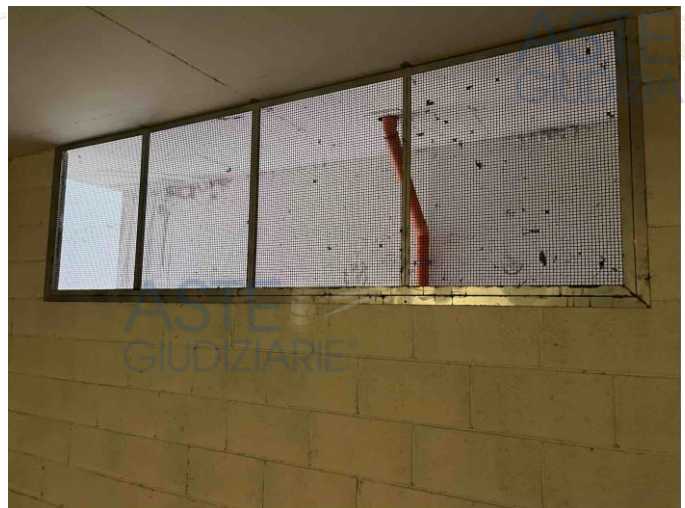
Scheda n.64 – box auto n. 47 al piano 2° interrato

confinante con box auto n. 48, posto moto n. 3, spazio di manovra e intercapedine condominiale aerata;
di forma sostanzialmente rettangolare in pianta, altezza 2,65 m. circa, non dotata di porta metallica basculante con serratura, dotato di impianto elettrico non alimentato;
carature millesimali da regolamento di Condominio (v. all. B/2):
tabella A – 0,364 mm. / tabella A1 – 0,811 mm. / tabella A3 – 16,152 mm. / tabella A4 rampa 1 – 9,925 mm. / tabella A4 rampa 2 – 16,152 mm. / tabella C – 27,337 mm.;
carature millesimali da regolamento di Supercondominio (v.all. [4]):
tabella A – 0,360 mm.;

superficie commerciale di **27,33 mq.** circa, leggermente inferiore alla superficie catastale totale (28 mq.);
al momento del sopralluogo era libero da cose.

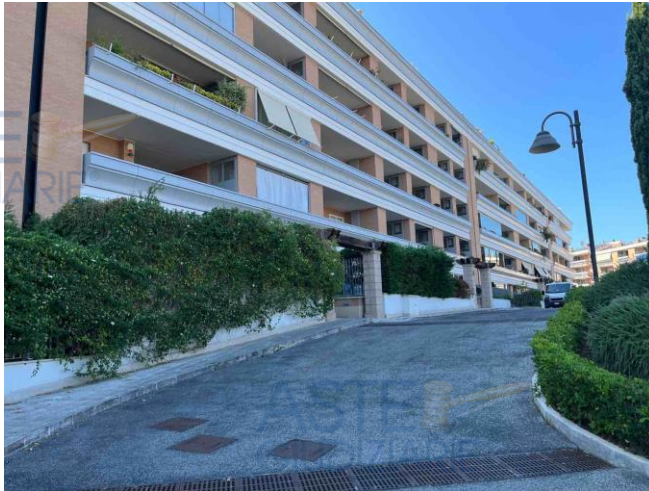
Foto 1 – prospetto longitudinale edificio R12C

- il normale stato manutentivo del corpo di fabbrica costituente il fabbricato condominiale di appartenenza, con particolare riguardo alle parti comuni di prospetto (v. foto 1 e 2), dei corselli di manovra dell'autorimessa (v. foto 3 e 4);
