TRIBUNALE DI SIENA

ASTE
GIUDIZIARIE®**Oggetto:** Esecuzione Immobiliare n. 85/2021 R.G.E. promossa dalla

Consulente Tecnico d'Ufficio: geom. Gianni RusciASTE
GIUDIZIARIE®
*****ASTE
GIUDIZIARIE®

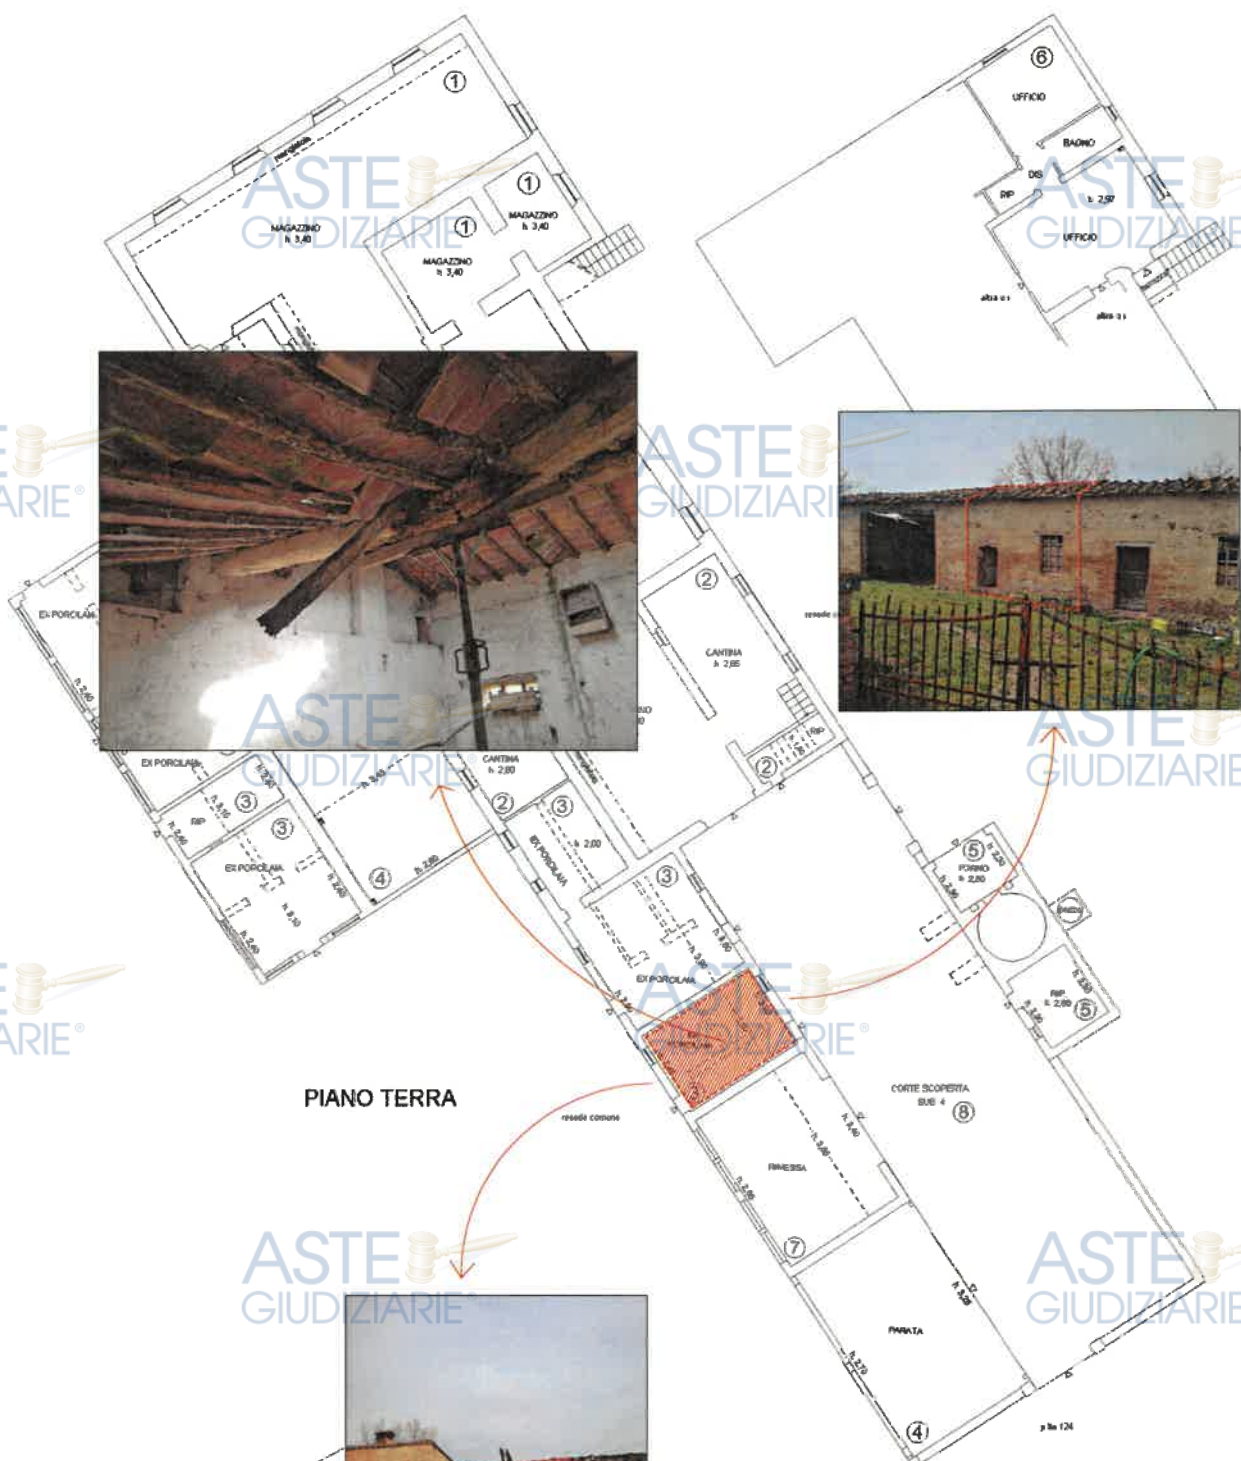
Scala 1: 200

Il vano/locale in argomento – la cui superficie è evidenziata con retinatura di colore rosso sulla planimetria allegata - è fisicamente separato da quelli adiacenti, e l'ingresso allo stesso è possibile tramite due porte poste sulle pareti esterne.

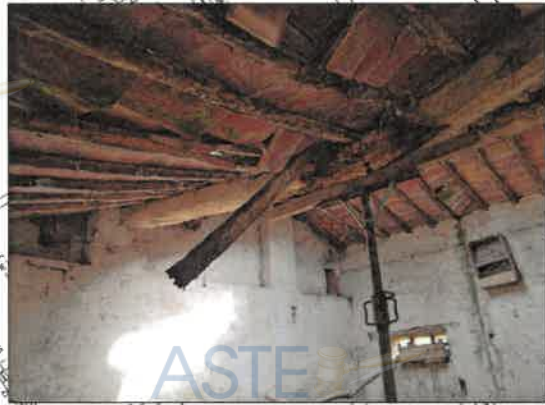
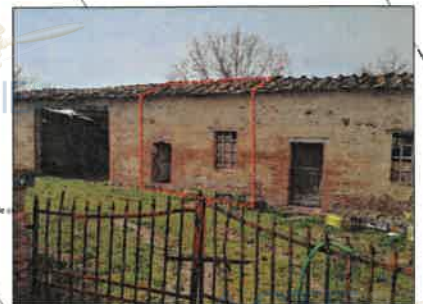
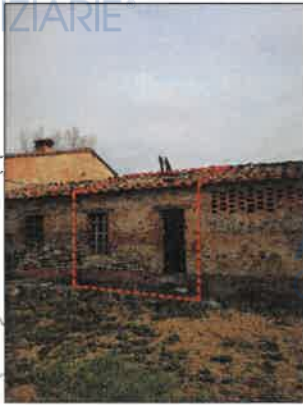
La situazione di pericolo rilevata dal Custode è essenzialmente da ricondursi ad un cedimento della copertura, ovvero alla rottura di una trave che attraversa trasversalmente detto vano. In occasione del sopralluogo è stata rilevata la presenza di una "puntellatura" posta al di sotto della rottura, verosimilmente posizionata sul posto nel tentativo di limitare gli effetti della rottura, nonché per tentare di scongiurare il crollo completo della porzione della copertura soprastante detto vano/locale.

Tale opera provvisoria, ancorché utile per un contenimento degli effetti derivanti dall'ammaloramento prima descritto, non può certamente considerarsi come risolutiva della problematica: l'unico intervento per porre rimedio alla circostanza in maniera completa e definitiva non può che essere lo smontaggio completo della copertura, la sostituzione della trave e delle altre porzioni ammalorate (es. travicelli e/o mezzane di laterizio).

Per fare questo sarebbe sufficiente chiudere le due porte di ingresso con delle apposite reti da cantiere metalliche, opportunamente fissate sul paramento esterno della muratura, utilizzando altresì degli accorgimenti (es. catene e lucchetti) in grado di evitare la loro manomissione.
