## TRIBUNALE DI SIRACUSA

Procedura n. 29/2019 R.G. Es. promossa da ARAGORN NPL 2018 S.r.l.

## RELAZIONE CHIARIMENTI

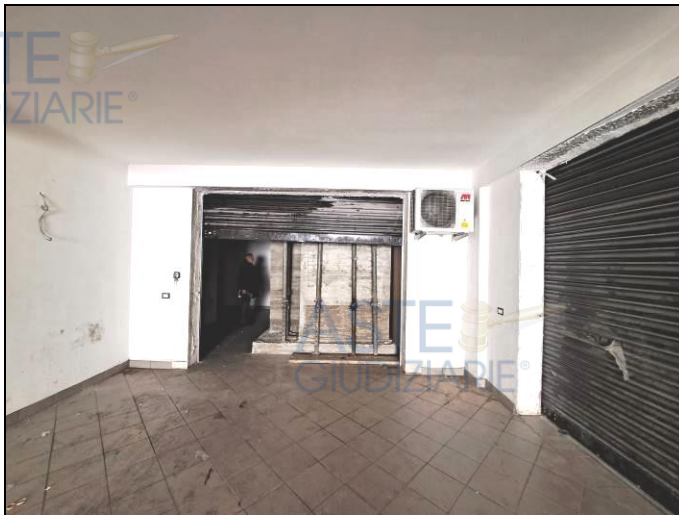
foto 1

Nel corso del sopralluogo richiesto dal G.E. per rilevare lo stato del deposito al piano interrato distinto in catasto al foglio 30, p.lla 1166 sub 24, è stata accertata la realizzazione di opere di rinforzo di una parte del solaio di copertura, costituite da un setto ed una piastra di base in c.a. e da una serie di puntelli metallici, come da foto di seguito riportate (foto 1-2-3).

La zona di solaio rinforzata corrisponde, a livello del soprastante piano terra, al calpestio della sala MRI del poliambulatorio ove risulta collocato un pesante macchinario diagnostico.

Le opere di rinforzo riducono la funzionalità del deposito non consentendo l'accesso agli autoveicoli e riducendo lo spazio utilizzabile.

Per le stesse opere non sono stati rinvenuti né il titolo autorizzativo edilizio né il previsto deposito di progetto presso il competente ufficio del Genio Civile.

Il valore dell'immobile, ad avviso dello scrivente, deve inoltre essere rideterminato in relazione alla ridotta funzionalità ed ai costi che occorrerà sostenere per regolarizzare le nuove opere di rinforzo sia dal punto di vista urbanistico che strutturale.

Questi ultimi sono stimati in circa € 5.000,00, comprensivi di spese tecniche, prelievi di campioni, oblazioni, diritti ed imposte.
