TRIBUNALE DI SASSARI

Perizia dell'Esperto ex art. 569 c.p.c. Arch. Salvatore Masala, nell' Esecuzione Immobiliare n. 152/2020 del R.G.E.

- **Bene N° 1** – Edificio ad uso abitativo ubicato a Siligo (SS) - VIA GIOVANNI XXIII n. 18, edificio 1, piano S1 - T - 1 (Coord. Geografiche: 476891.00 m E - 4491510.00 m N);

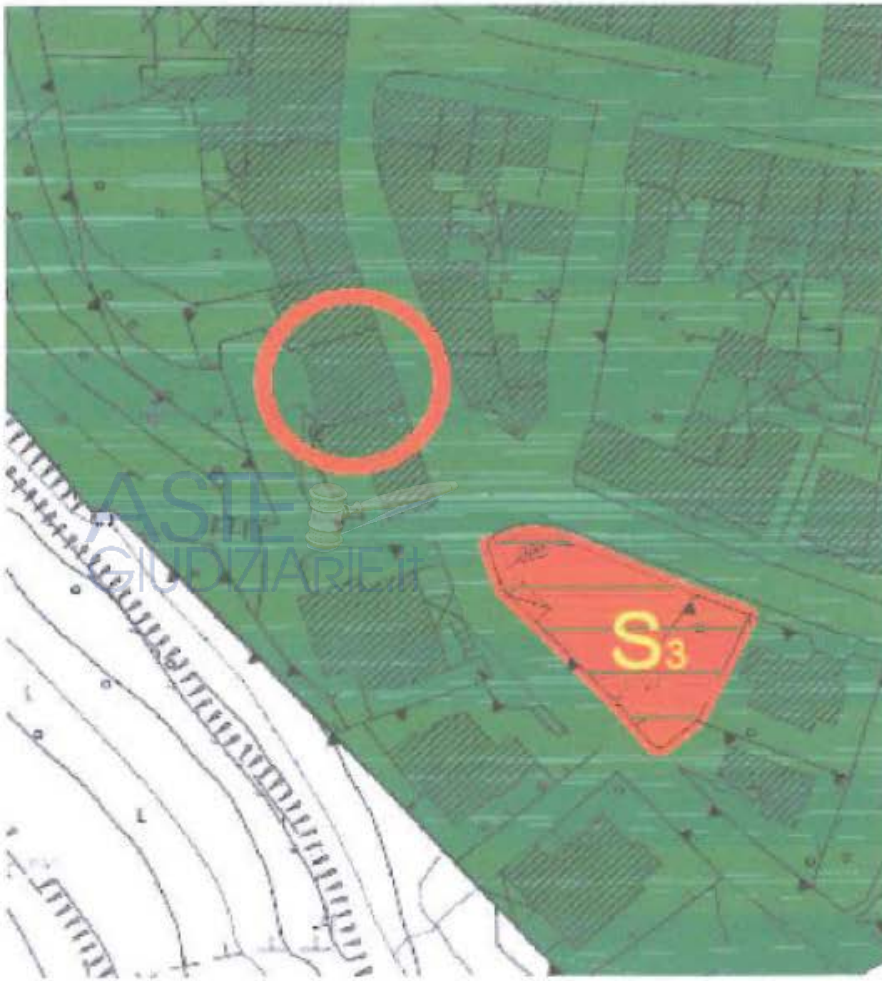
Stralcio Piano Urbanistico Comunale

L'immobile pignorato si trova nell'area urbana di Siligo in Zona di Piano B.1, dove sussiste un vincolo paesaggistico denominato "Su Nuraghe".
