# TRIBUNALE CIVILE DI SASSARI

## RELAZIONE DI PERIZIA TECNICA

### FALLIMENTO N. 8/2014

**IMMOBILE DI VIA ANTONIO PACINOTTI, 36 G - PORTO TORRES.**

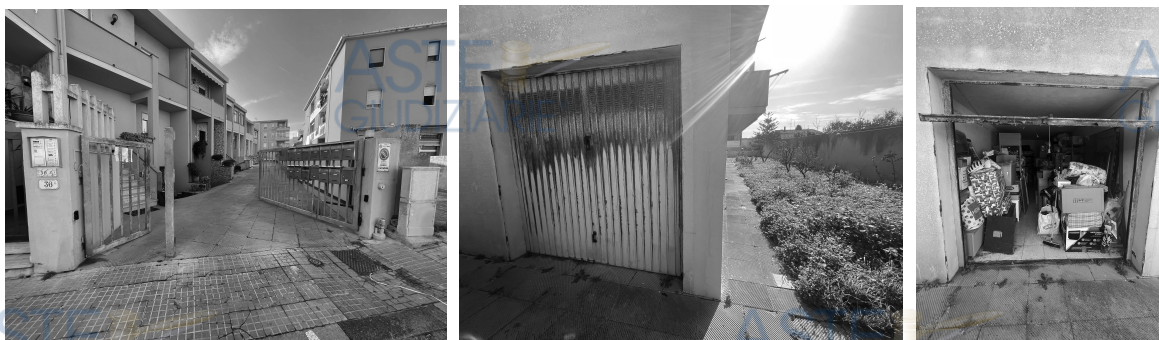
L'accesso all'autorimessa avviene tramite porta metallica Basculante manualmente, in avanzato stato di degrado (presenza di ruggine).

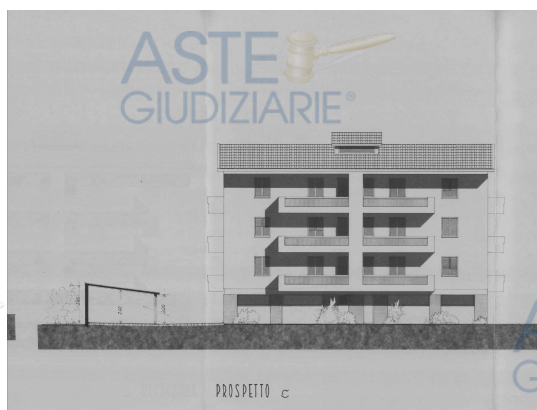
- chiusura su lato sud est ( prospetto C tav 9 allegata) di due finestre/vetrare per garage.

Tali difformità dovranno essere sanate attraverso una SCIA con una spesa forfettaria di circa € 2.000 derivante da pagamento di ammenda di € 500, per spese impiantistiche oltre a spese tecniche ed i relativi oneri professionali per le pratiche edilizie e l'aggiornamento catastale.
