TRIBUNALE DI TARANTO

**Relazione in merito al frazionamento dell'esperto ing. Pasquale Catozzella
nel procedimento d'esecuzione immobiliare n. 195/2014 promosso da:**

**“Monte dei Paschi di Siena”
contro
“----- S.r.l.”**

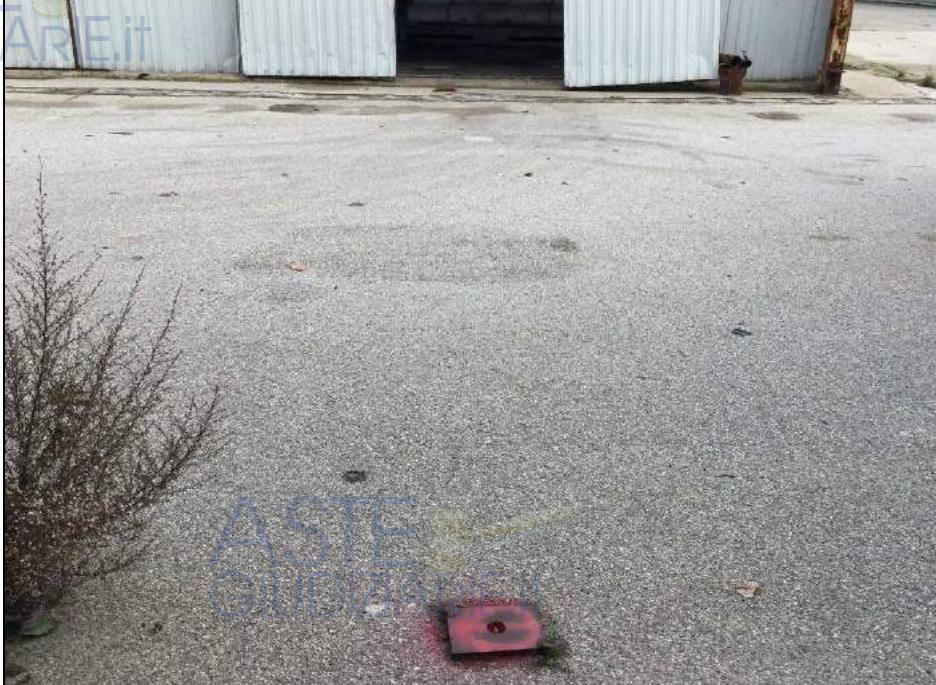
Confine nord, con la particella n. 907:
vertice nord - ovest: piastrella in acciaio tinteggiata in rosso ed inghisa- ta nel terreno sot- tostante;

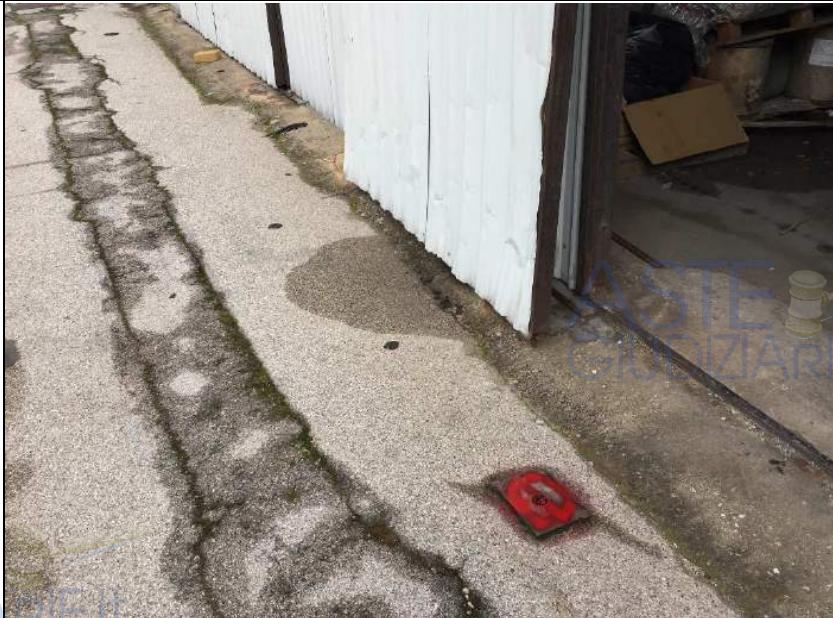
vertice nord - est: piastrella in acciaio tinteggiata in rosso ed inghisa- ta nel terreno sot- tostante

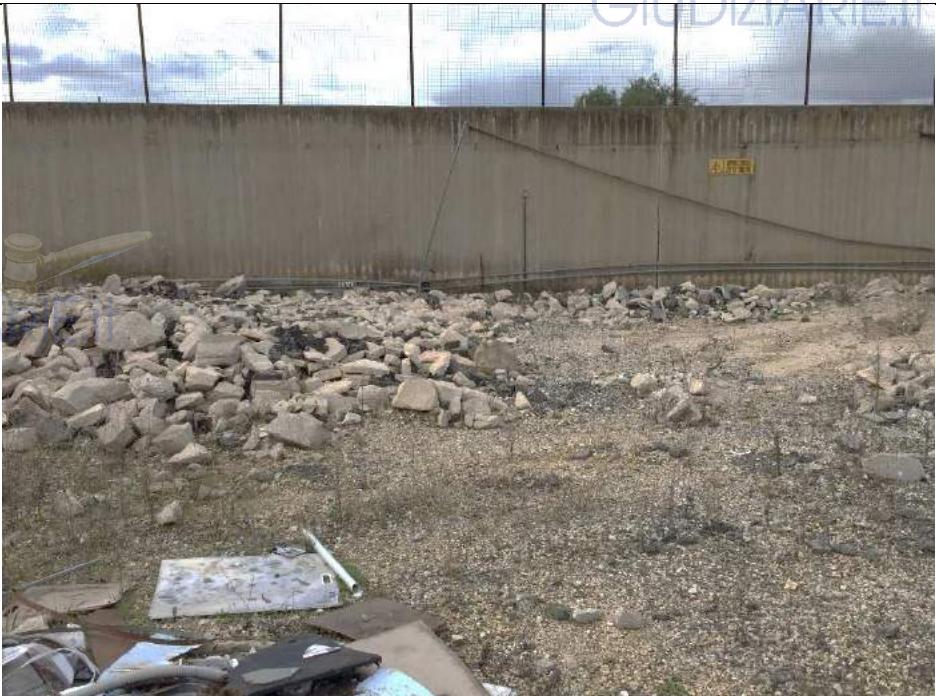
confine sud con la particella n. 763	
vertice sud - ovest: segno rosso su muro in c.c.a.;

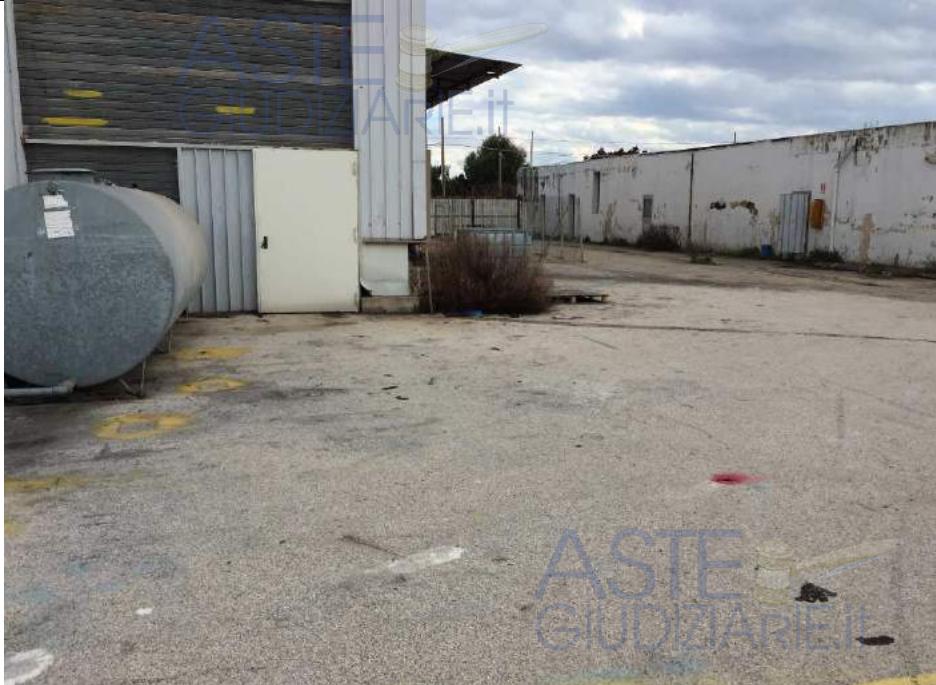
vertice sud - est: picchetto in ferro colorato di rosso

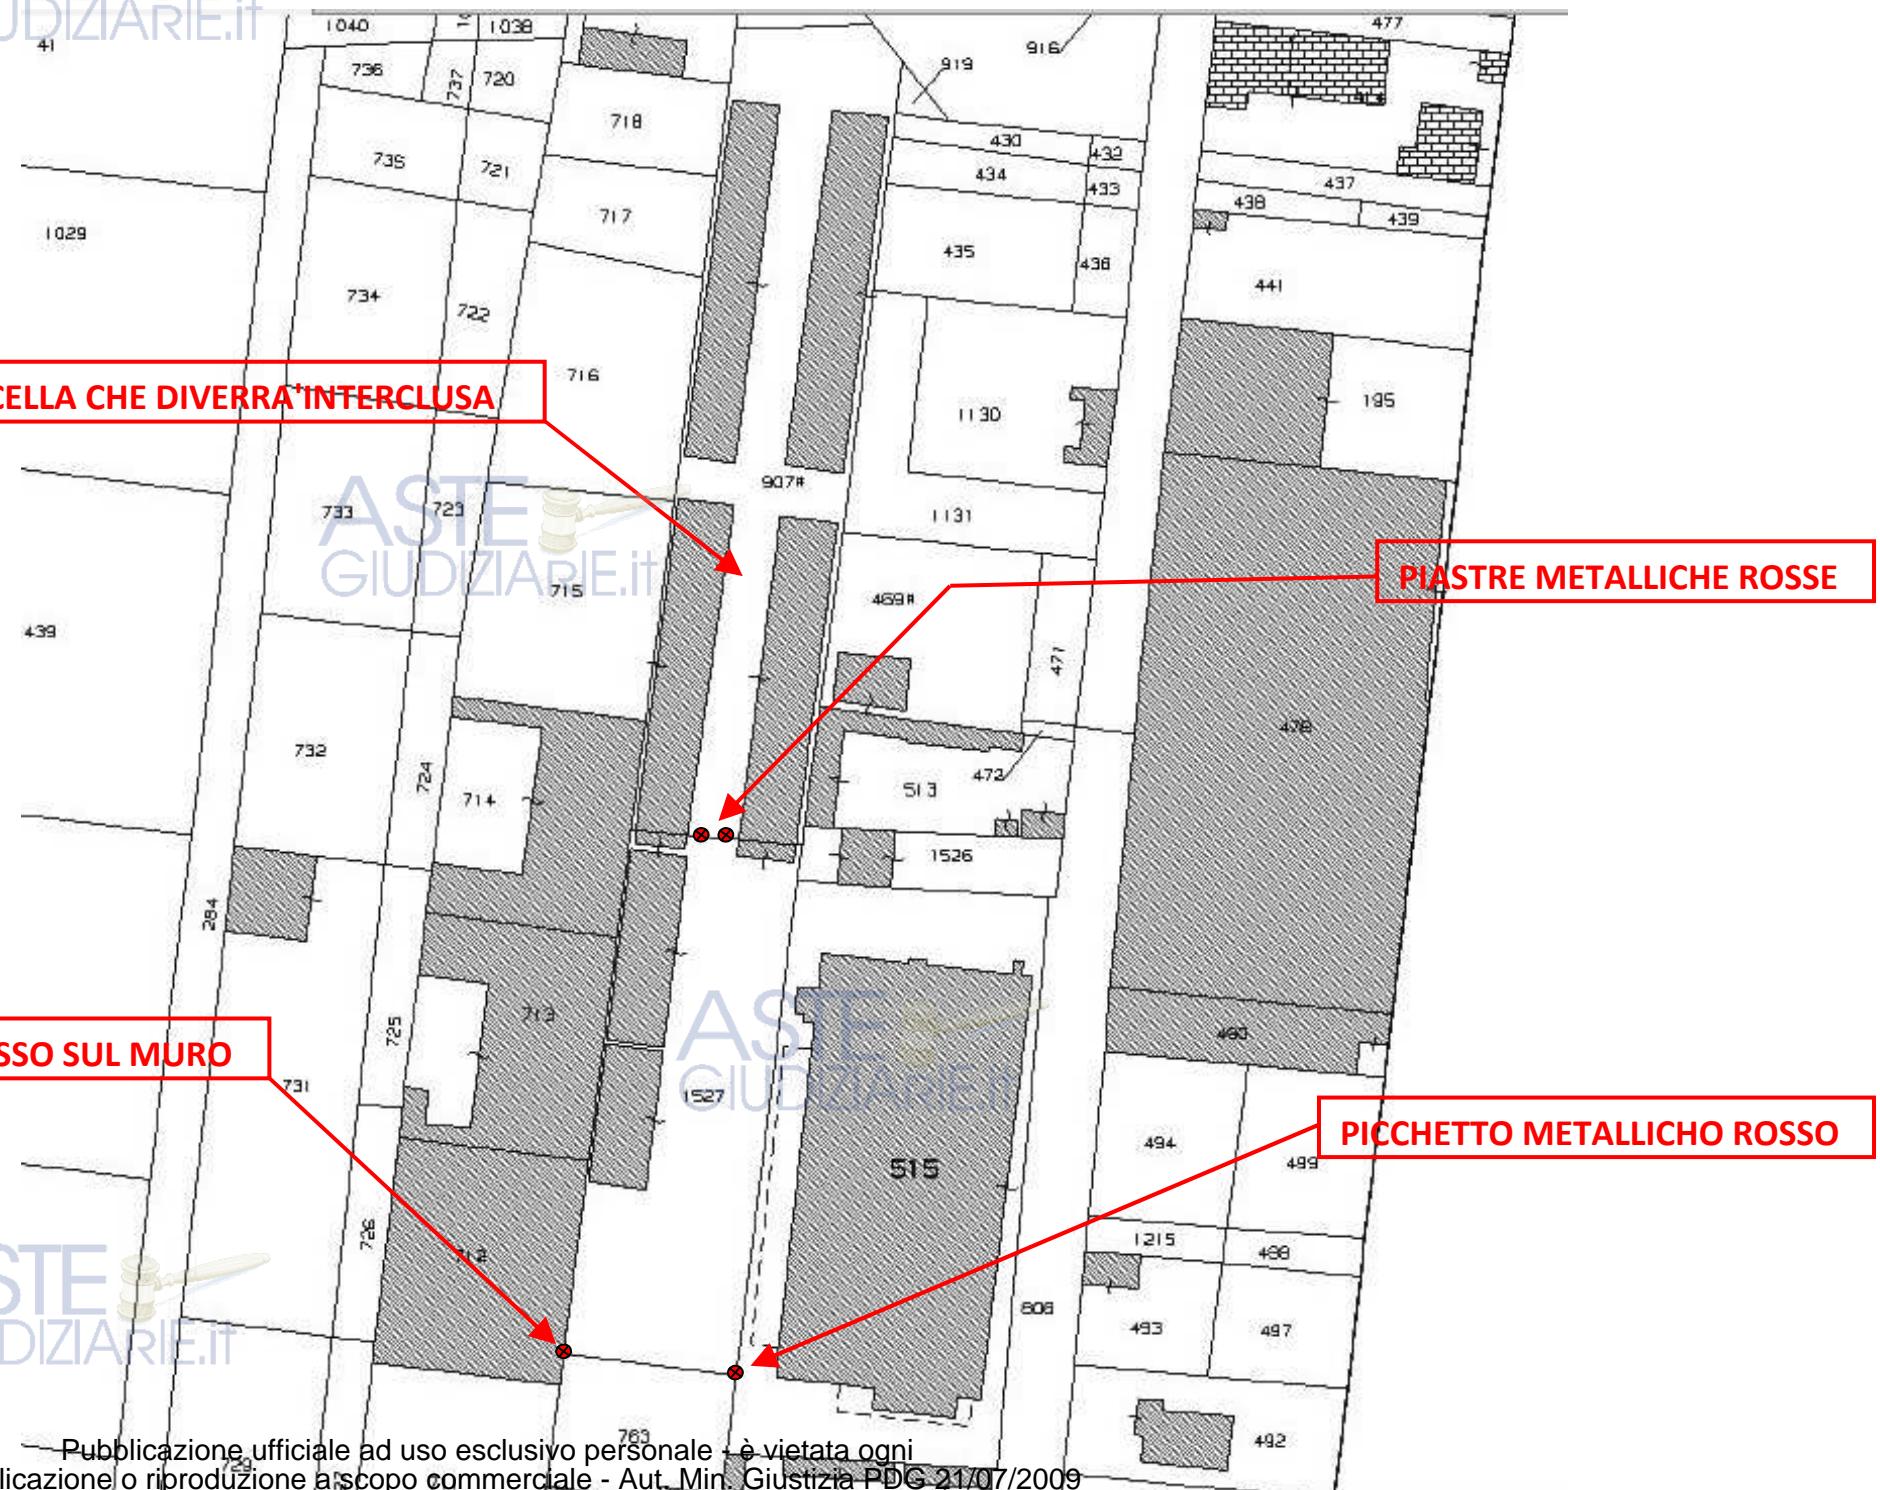
1. individuazione vertici su mappa catastale;
2. documentazione fotografica.

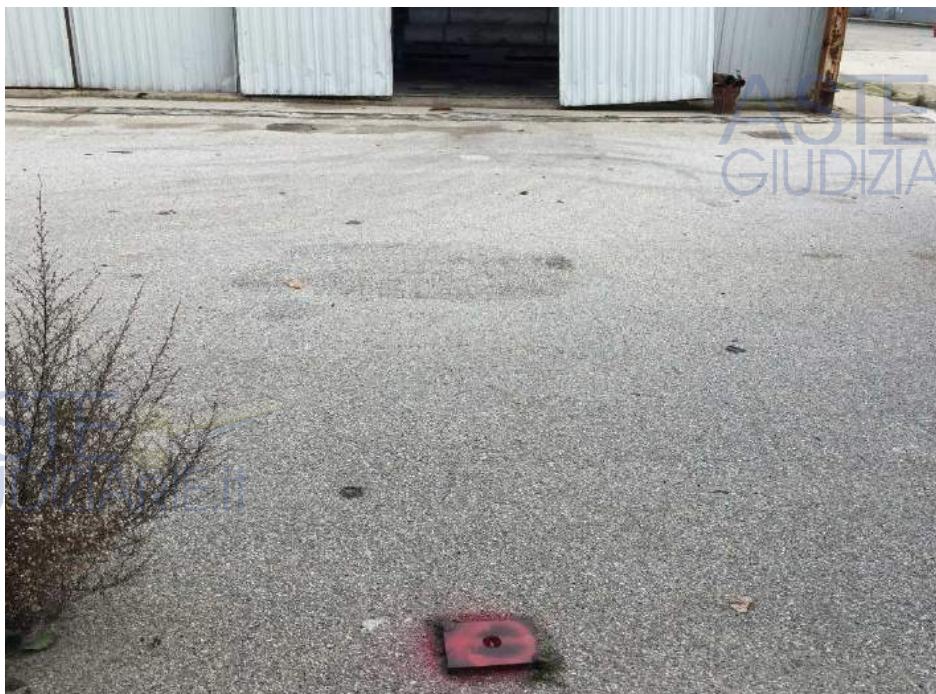
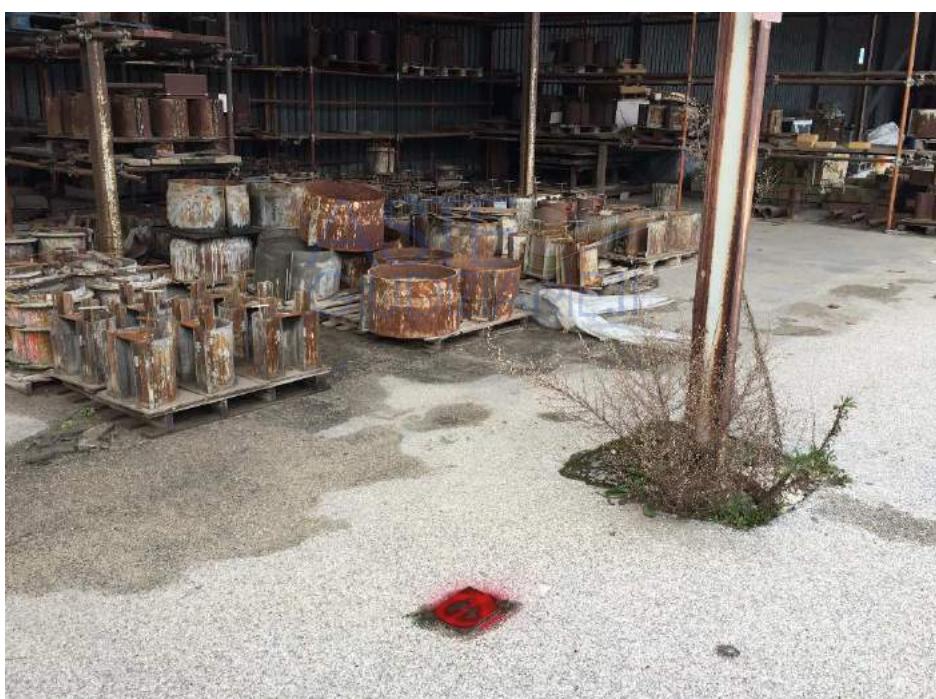
- **Vertice Nord-Ovest (confine con p.Ila 907)**

- **Piastra in acciaio verniciata di rosso inghisa nel terreno sottostante**

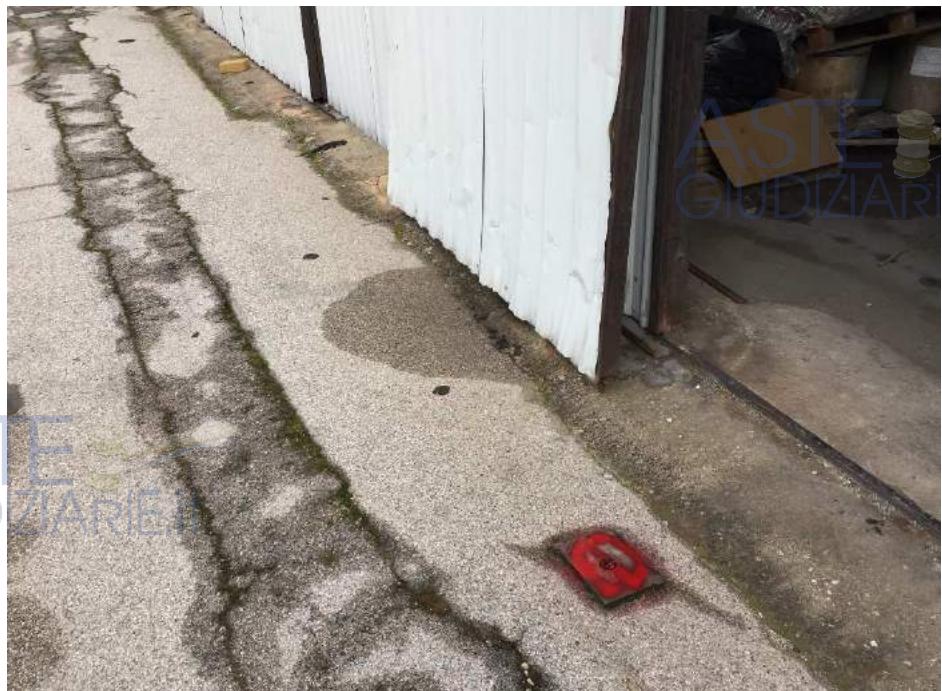
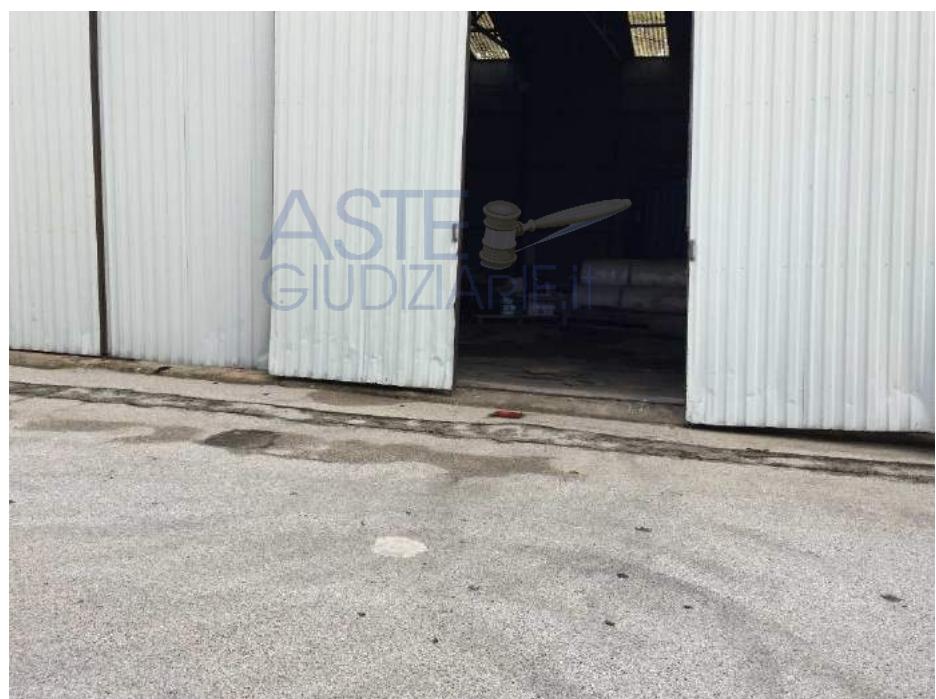
- **Vertice Nord-Est (confine con p.la 907)**

- **Piastra in acciaio verniciata di rosso inghisa nel terreno sottostante**

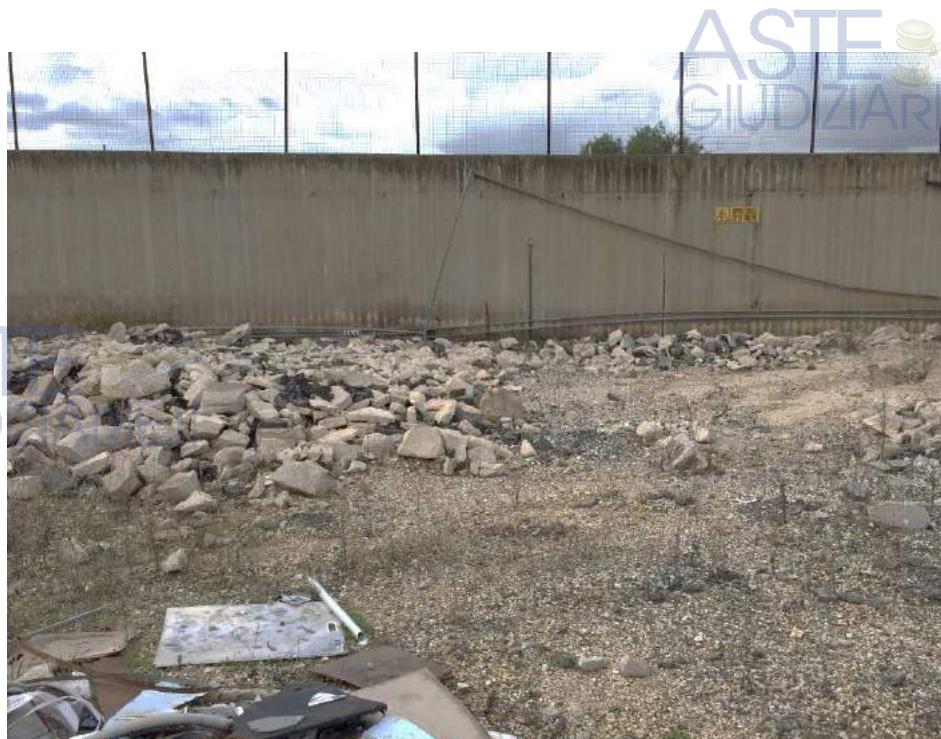
- **Vertice Sud-Ovest (confine con p.la 763)**

- **Segno rosso su muro in cemento armato**

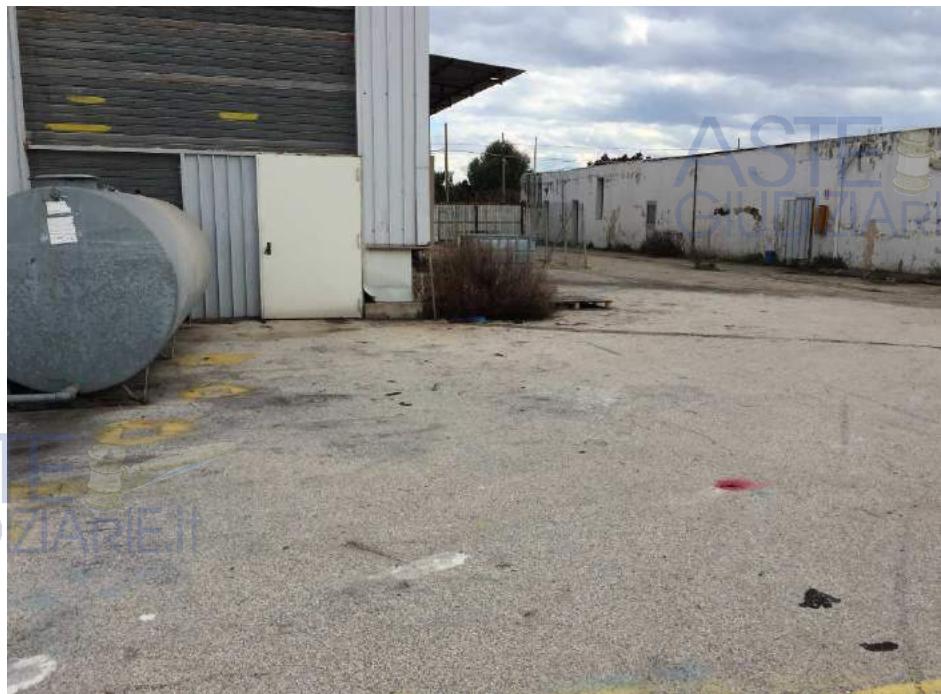
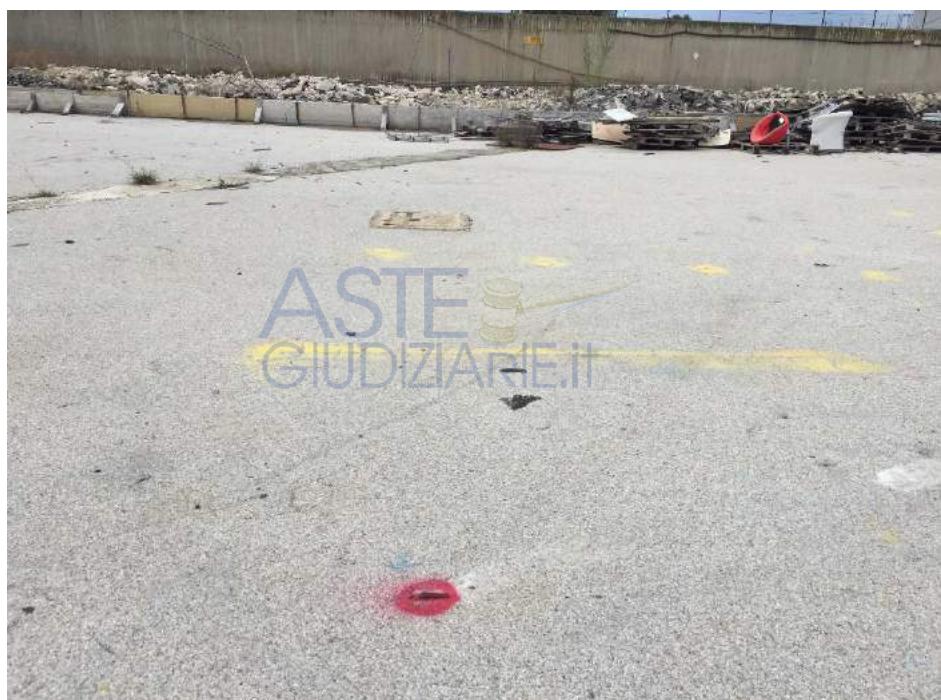
- **Vertice Sud-Est (confine con p.la 763)**

- **Picchetto in ferro verniciato di rosso**
