TRIBUNALE di TARANTO
Cancelleria Esecuzioni Immobiliari

Relazione di Consulenza Tecnica d'Ufficio
nel procedimento di esecuzione immobiliare

N. 59/2013 R.G.E.

Lotto Due

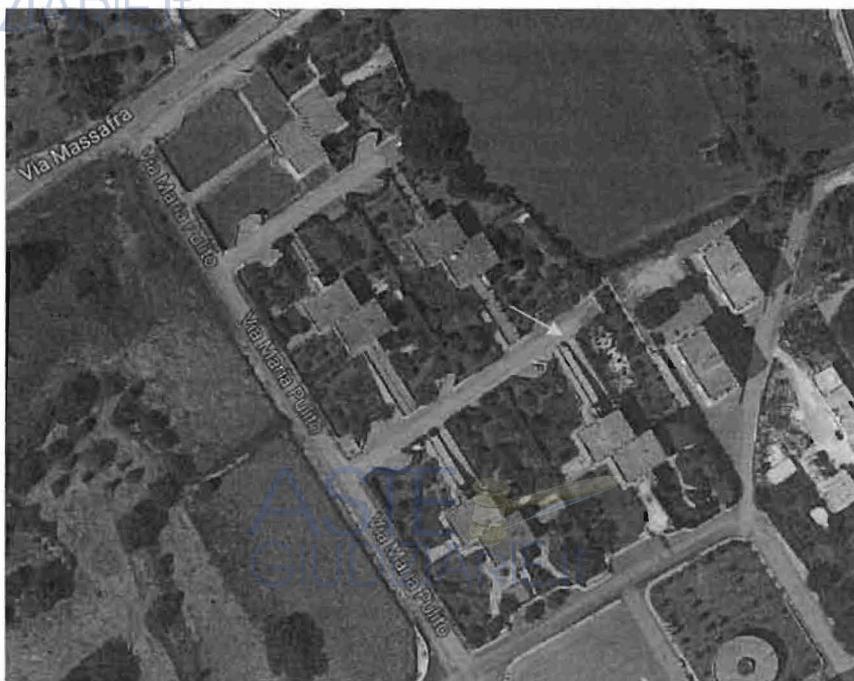
Foto 2 - (da Via Maria Pulito II Traversa: freccia gialla accesso rampa carrabile in comune)

La struttura dell'immobile è costituita da orizzontamenti in travi in C.A. e solai latero-cementizi e strutture verticali in pilastri in C.A.. Tutti prospetti sono finiti con intonaco civile per esterni e pitturazione al plastico colorata. L'immobile è allacciato alle reti urbane di energia elettrica, del gas metano, acquedotto e fognatura. Lo stile architettonico è lineare.

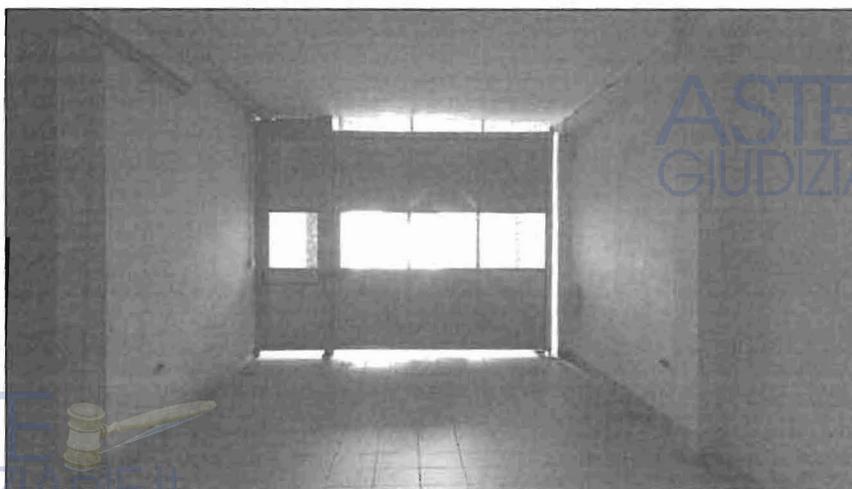
Foto 3 – Vista interna – spalle accesso al box in esame – dell’accesso carraio comune.

Il locale deposito/autorimessa, è ubicato di fronte alla rampa carraia, d’accesso al piano interrato, e si accede tramite serranda motorizzata, a scorrimento verticale; al suo interno vi è un vano, privo di infisso d’accesso, adibito a deposito.

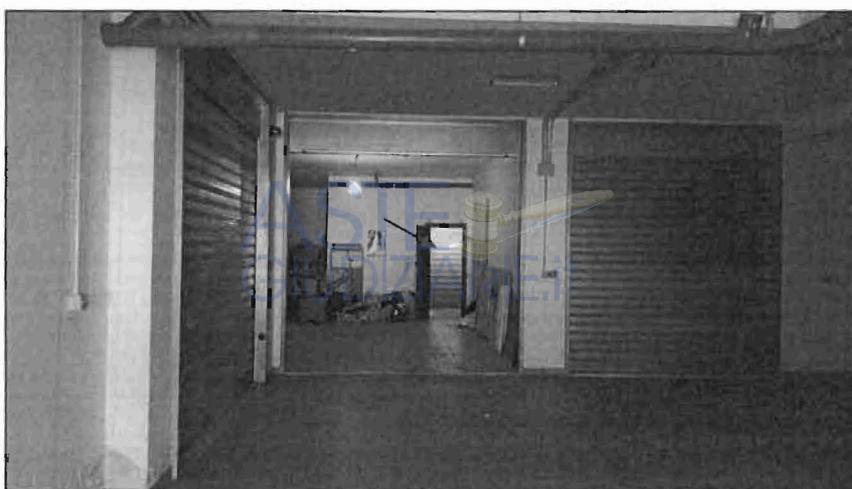
Foto 4 – Vista accesso al box – spalle all’accesso carraio comune.

Vi è anche un accesso pedonale “interno” (vedi foto 4: freccia rossa) al box che conduce, per mezzo del vano scala, all’abitazione del piano terra che per ovvi motivi di suddivisione lotti, prevista dallo scrivente, in caso di trasferimento del bene ad altra proprietà differente di quella dell’abitazione del piano terra, dovrà essere murato.

I costi delle opere edili per la trasformazione delle aperture in murature saranno considerati nella valutazione economica del bene.

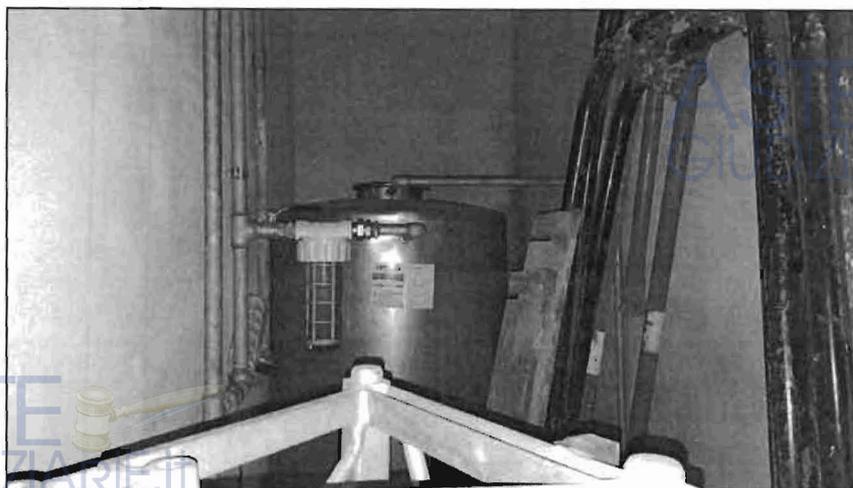
Inoltre, vi sono due aperture pedonali, sulle pareti perimetrali, da cui si accede all’intercapedine in cui vi è in angolo la cisterna zincata, da 1000 litri, con impianto, di rilancio acqua potabile, dell’abitazione al piano terra soprastante di cui al lotto 1. Tali aperture, per lo stesso motivo di cui al precedente periodo, dovranno essere murate.

Foto 5 – Cisterna in acciaio zincato acqua potabile a servizio impianto idrico della unità immobiliare del piano terra staggita.

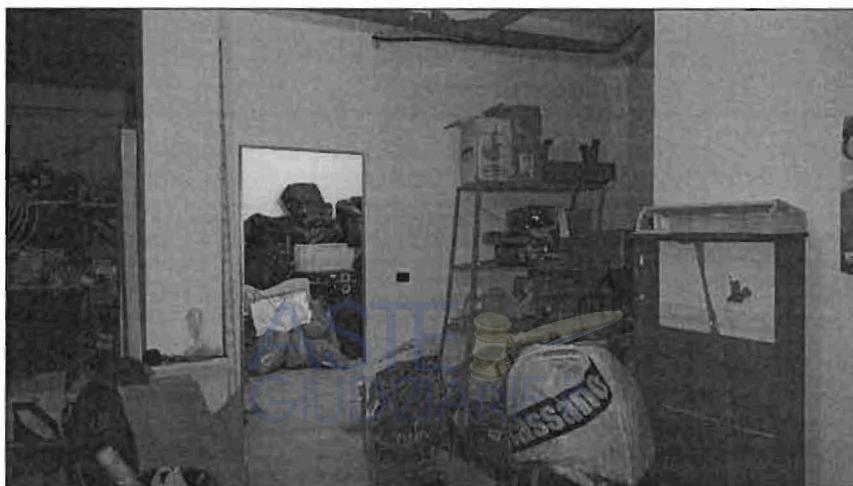
Foto 6 – Vista dell'accesso del locale interno al box.

Le pareti interne sono tutte finite con intonaco liscio. L'illuminazione ed aerazione naturale è garantita dall'accesso principale (portone carraio). La pavimentazione è in gres ceramico chiaro. Vi è solo alimentazione elettrica derivante dall'immobile staggito del piano terra (Lotto 1).

L'immobile, visto nello stato di finitura attuale, gode di un discreto stato manutentivo.
