**CONSULENZA TECNICA DI UFFICIO**

LOTTO UNICO

Perizia di stima degli immobili siti in Siano(SA) alla Piazza

Cortemeola piano S1 e alla Via Botta Alfonso e Gaetano s.n.c. P. 3

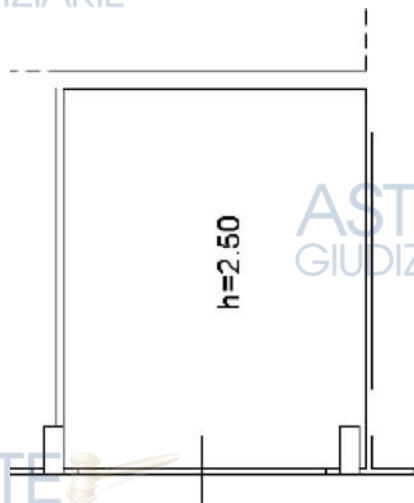
## VISURA E PLANIMETRIA

Trattasi di un Locale garage di mq. 26 utili, al piano S1 di un fabbricato di nuova costruzione sito in Siano con accesso dalla Piazza Cortemeola. Il locale risulta essere raggiungibile utilizzando una rampa di accesso "comoda" posta sul fianco del fabbricato che porta al piano S1 dove vi sono anche altri garage. Attraverso l'ampio corridoio di manovra si accede al nostro garage che esternamente è identificato con il n. 45. Esso è costituito da un unico ambiente ed è confinante con il garage n. 44, con garage n. 46 e con area di manovra ed è distinto al N.C.E.U. al foglio 4, particella 1700, sub 48, Piazza Cortemeola, piano S1, Cat. C/6, Cl. 8, Consistenza 29 mq., Superficie Catastale Totale 32 mq., Rendita 29,95;

Alla data del detto sopralluogo, il bene risultava libero e munito di serranda automatica elettrica, utenze elettriche

attive, pavimentazione industriale.

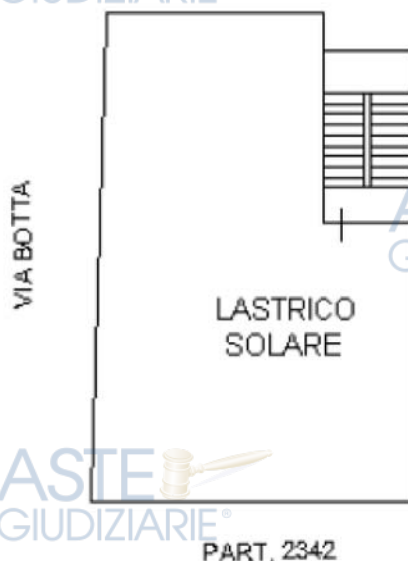
### PIANO TERZO

Trattasi di un Lastrico solare sito al piano terzo ed ultimo di un fabbricato non di antica costruzione sito in Siano con accesso dalla Via Botta Alfonso e Gaetano s.n.c., (sul posto civ. 140 angolo civico 138).

Attraverso la cassa scale condominiale, si arriva ad un torrino, da cui si accede al lastrico solare che è di circa 60 mq. oltre circa 20 mq. di solette esterne di copertura dei balconi sottostanti.

A delimitare le solette perimetrali di copertura dei balconi sottostanti, troviamo, lungo il perimetro della sagoma esterna del fabbricato, un muretto basso ed in parte, lungo i confini verso gli altri fabbricati, troviamo anche una rete metallica in cattive condizioni di manutenzione a protezione del lastrico. La copertura non risulta pavimentata ma risulta ricoperta da un manto di guaina bituminosa che risulta essere in buono stato poichè manutenzionato recentemente. E' identificato nel N.C.E.U al foglio 8, particella 2381, sub 8, Cat. F/5, Consistenza 109 mq.

Alla data del detto sopralluogo, il bene risultava libero ed in buone condizioni di manutenzione, le alzate della scale per raggiungerlo non risultano comode a causa della loro altezza mentre la porta di accesso risulta essere di scarse dimensioni poichè il torrino non risulta essere molto alto.
