OGGETTO: INTEGRAZIONE DESCRIZIONE IMMOBILE

Il sottoscritto Arch. Andrea CORIO, in qualità di CTU nel Procedimento di Esecuzione Immobiliare di cui sopra, integra la perizia con la descrizione della distribuzione planimetrica dell'unità oggetto di pignoramento, risultante dal rilievo effettuato:

Via Martiri della Libertà 14, SUSA (TO)

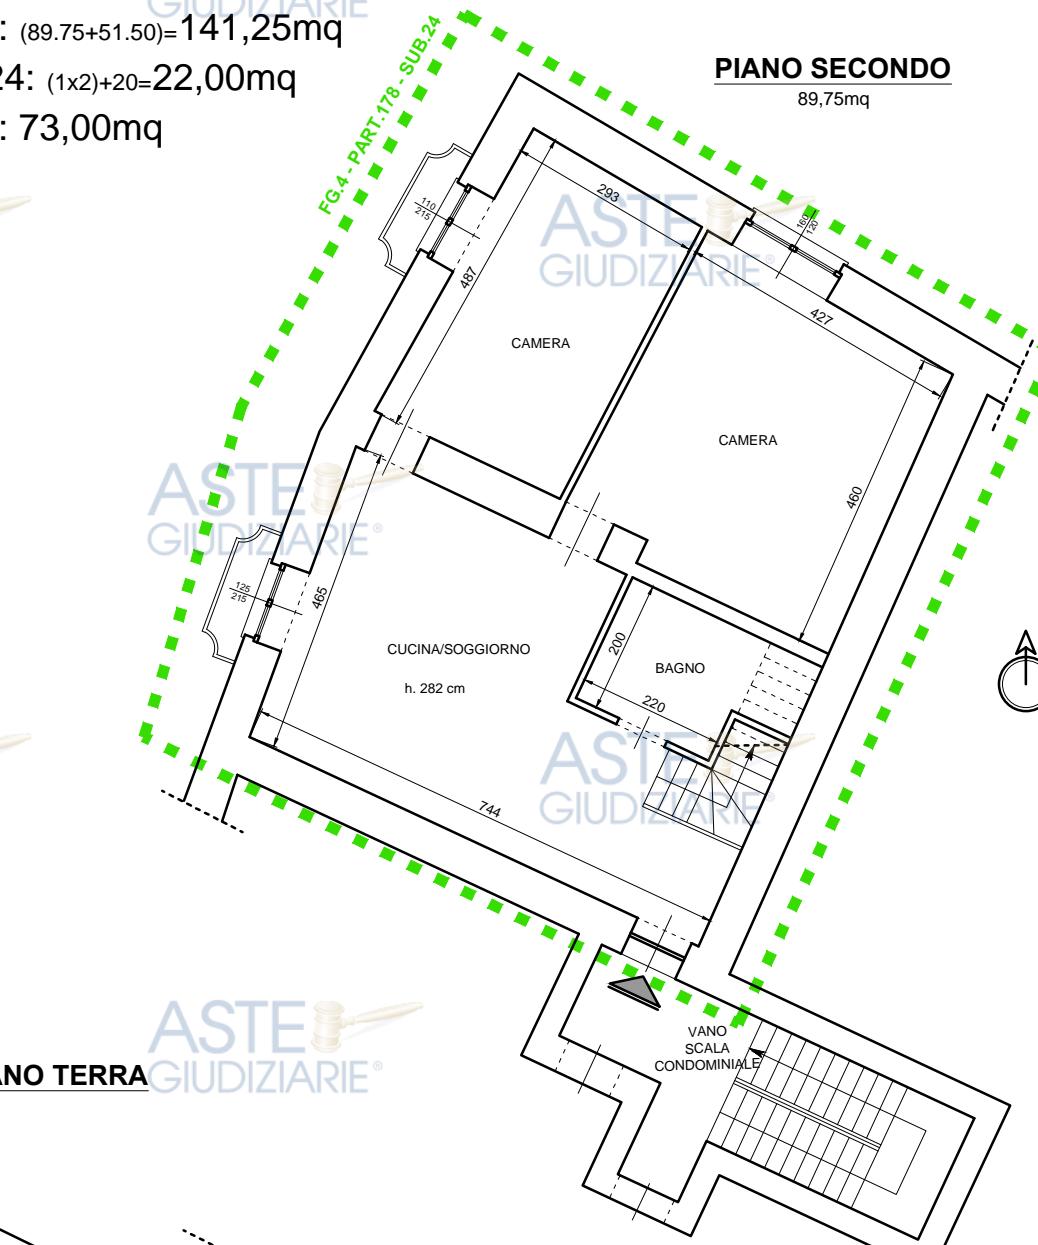
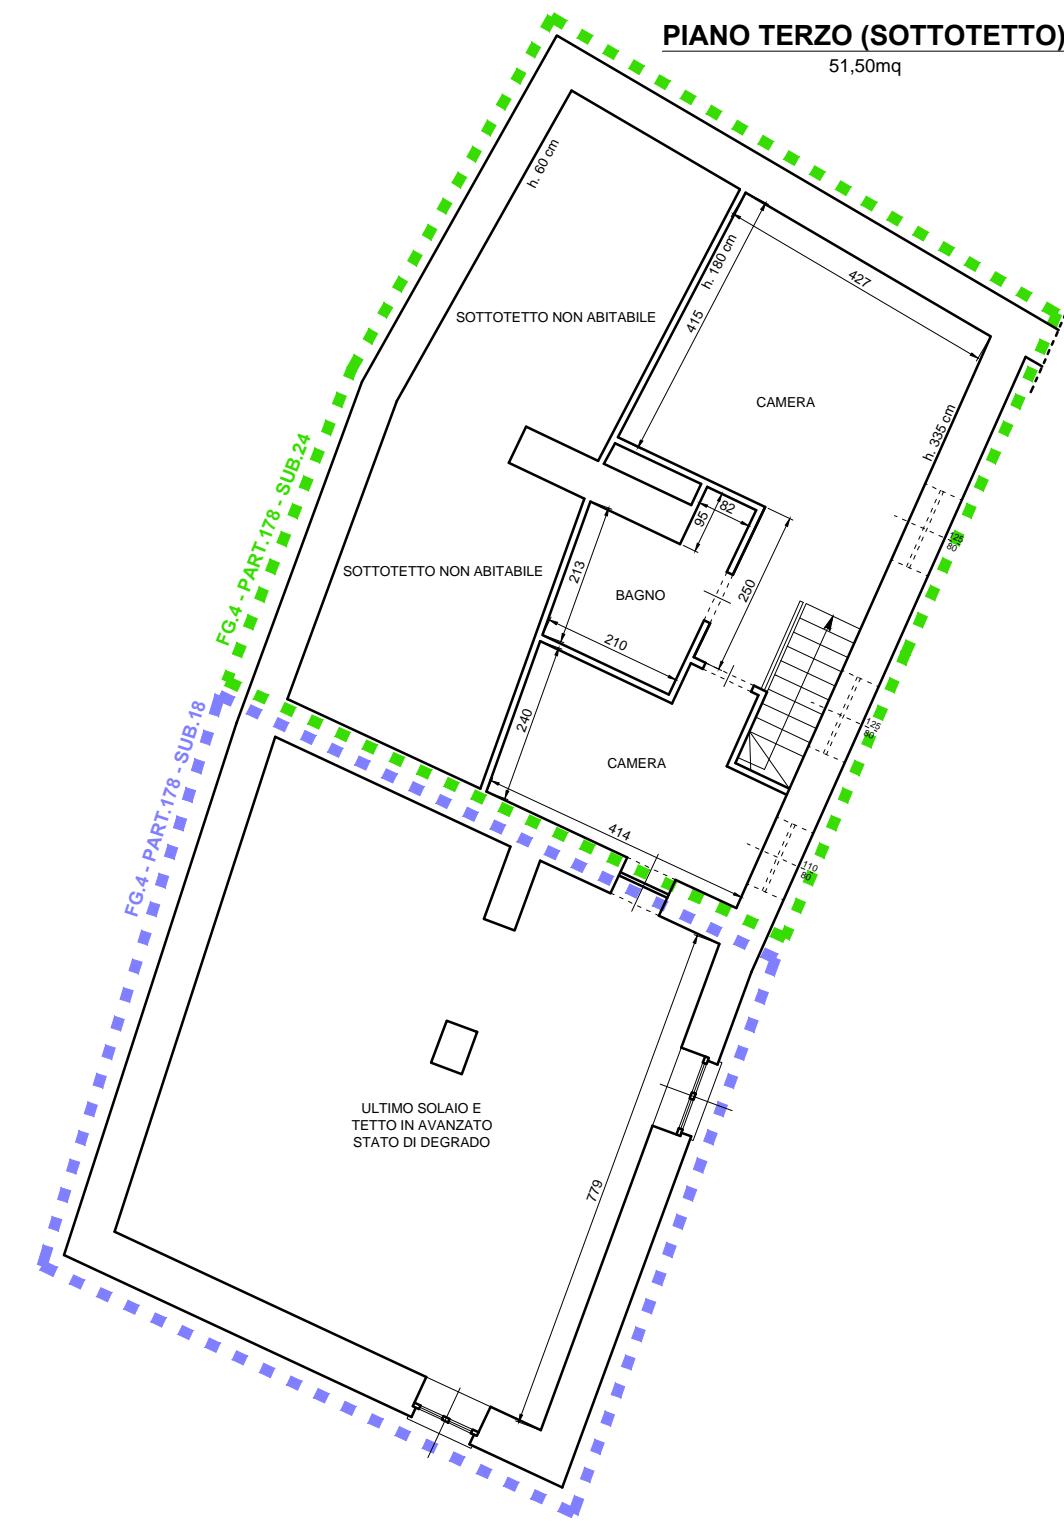
Sup. principale lorda sub.24: $(89.75+51.50)=141,25\text{mq}$

Sup. balconi e cantina sub.24: $(1 \times 2) + 20 = 22,00\text{mq}$

Sup. principale lorda sub.18: 73,00mc

PIANO SECOND

89,75

PIANO TERZO (SOTTOTETTO)

51,50m

“Appartamento disposto su due piani, tra loro collegati mediante scala interna, così composto:

- a. al piano secondo (terzo fuori terra): ingresso su soggiorno con angolo cottura, due camere e servizio, oltre a due balconi; alle coerenze: pianerottolo, altra unità immobiliare del piano, aria su via Martiri della Libertà e particella 191 del Foglio 4 del Catasto Terreni.
- b. al piano terzo – sottotetto (quarto fuori terra): due camere, servizio e locale sottotetto non abitabile ad uso deposito; alle coerenze: aria su via Martiri della Libertà, particella 191 del foglio 4 del Catasto Terreni ed il locale sottotetto (sub.18) descritto alla successiva lettera “c”.

All' unità immobiliare sopra descritta (Fg.4, Part. 178, Sub. 24) è annessa, quale pertinenza di proprietà esclusiva, una cantina al piano terra.

- c. al piano terzo – sottotetto (quarto fuori terra) è presente inoltre un locale ad uso ripostiglio; alle coerenze: aria su via Martiri della Libertà, l'alloggio sopra descritto (sub. 24), particella 191 del foglio 4 del Catasto Terreni ed aria su vicolo della Pace.

Si allega planimetria con chiarificazione grafica dei subalterni.”
