TRIBUNALE DI TRAPANI

RELAZIONE DI STIMA

LOTTO- 3 PORZIONE DI EDIFICIO PIANO I°+ TERRAZZO -

FABBRICATO PIGNORATO SITO IN VALDERICE -

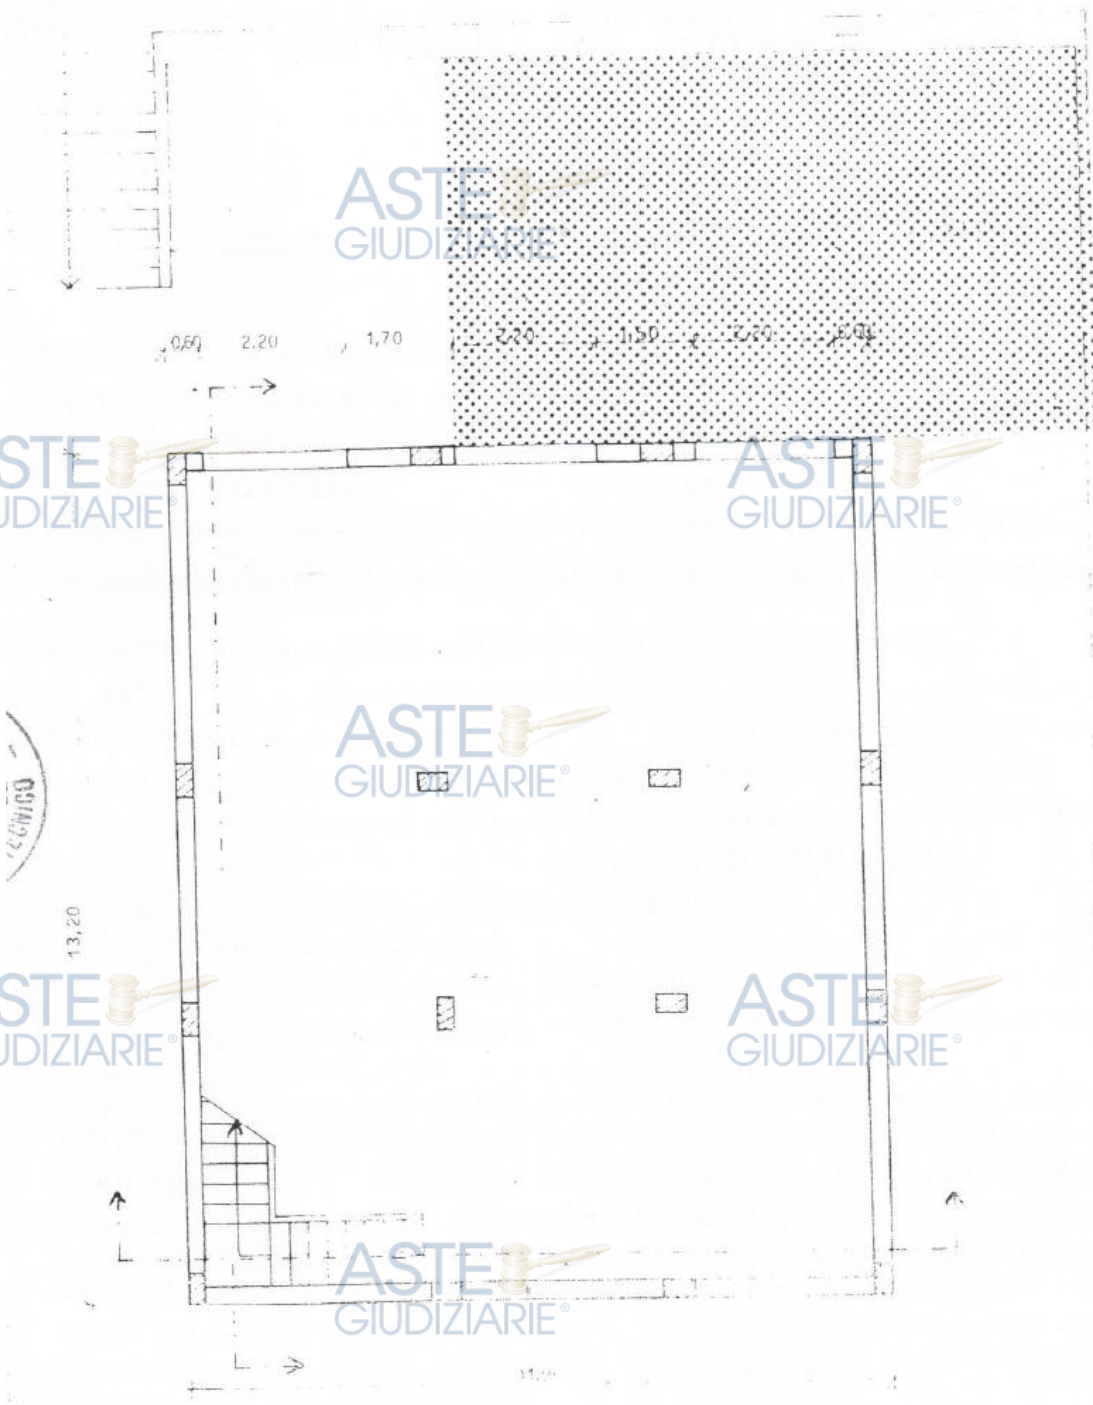
AREA PARCHEGGIO

SCANTINATO

SCALA 1:100

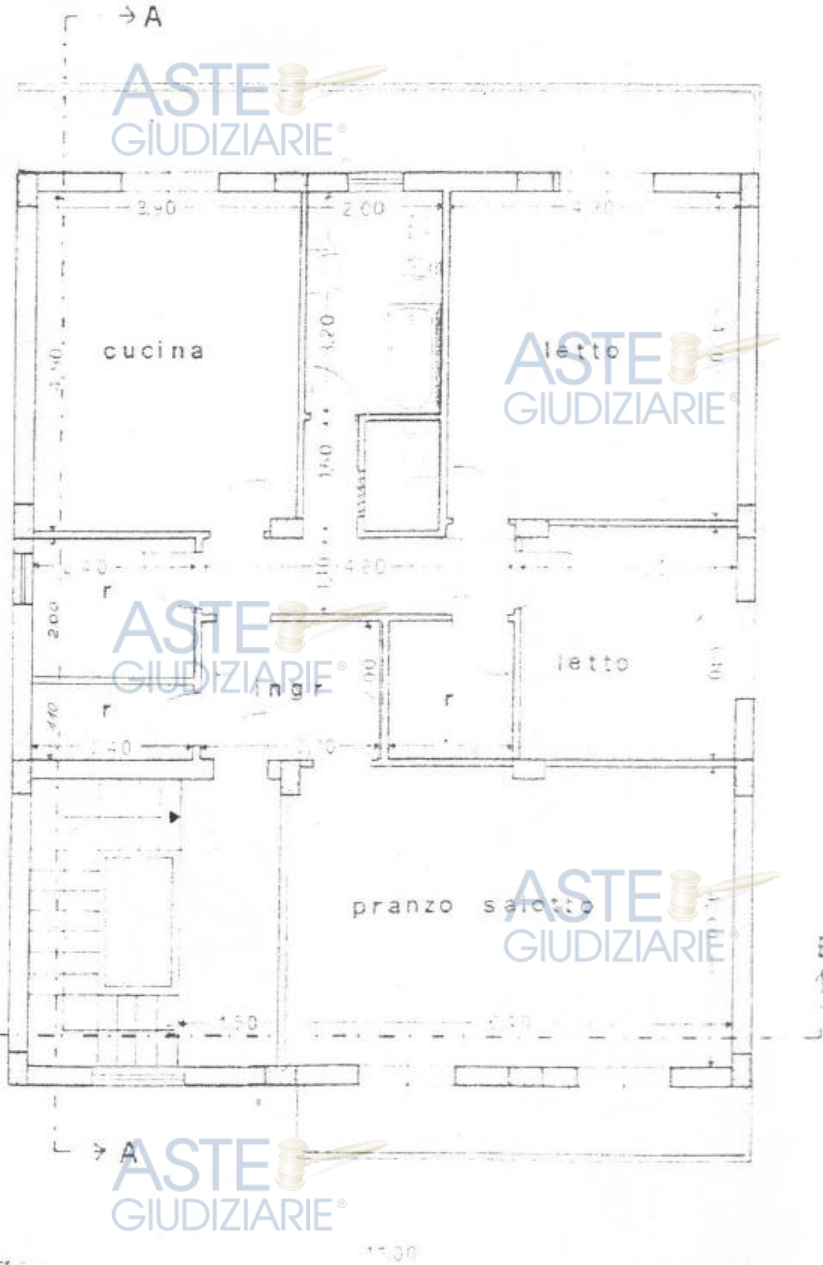
Piano Primo

piccole varianti interne
rispetto al progetto
approvato dalla C.E.C.
del 09-12-83

ASTE GIUDIZIARIE *Parte abusiva*
