N.R.G. 43-24

RELAZIONE DI STIMA

LOTTO- 2 - PORZIONE DI EDIFICIO -PIANO TERRA -

FABBRICATO PIGNORATO SITO IN VALDERICE -

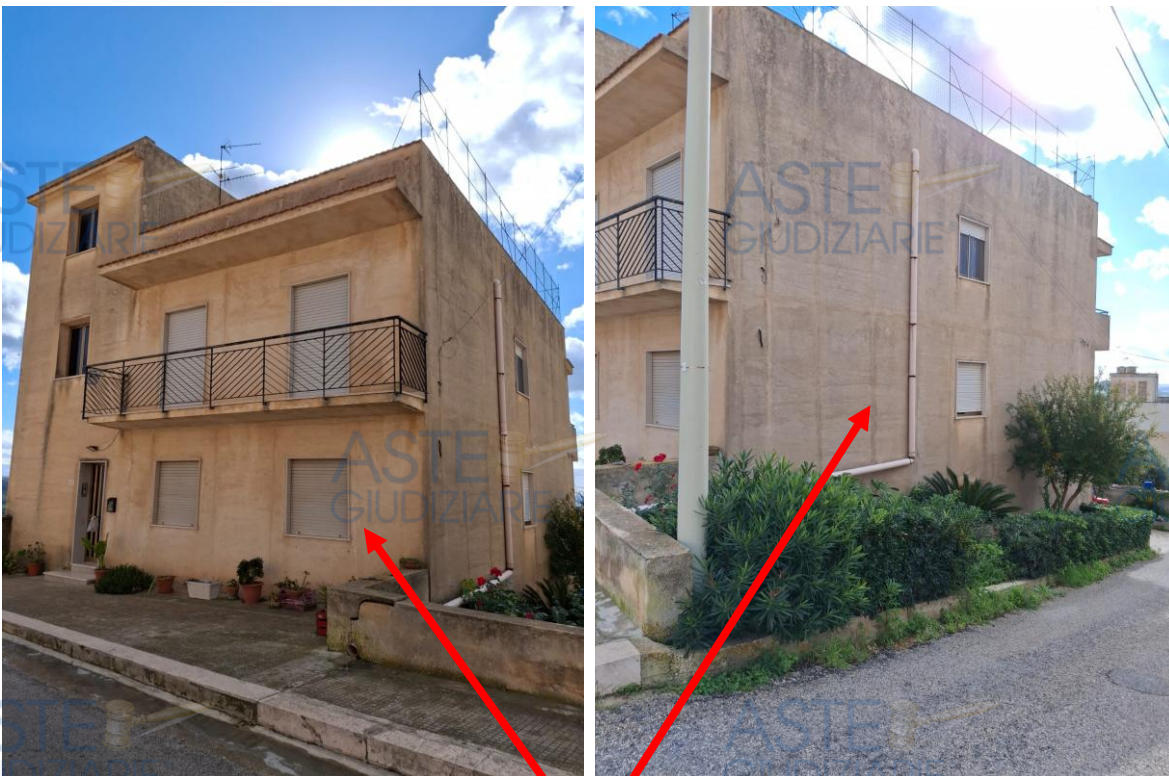
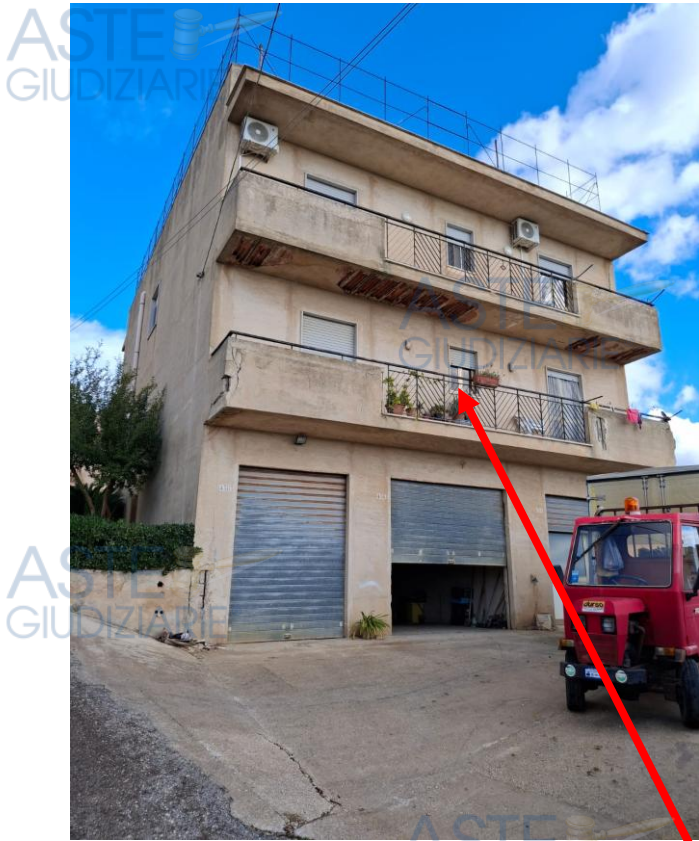
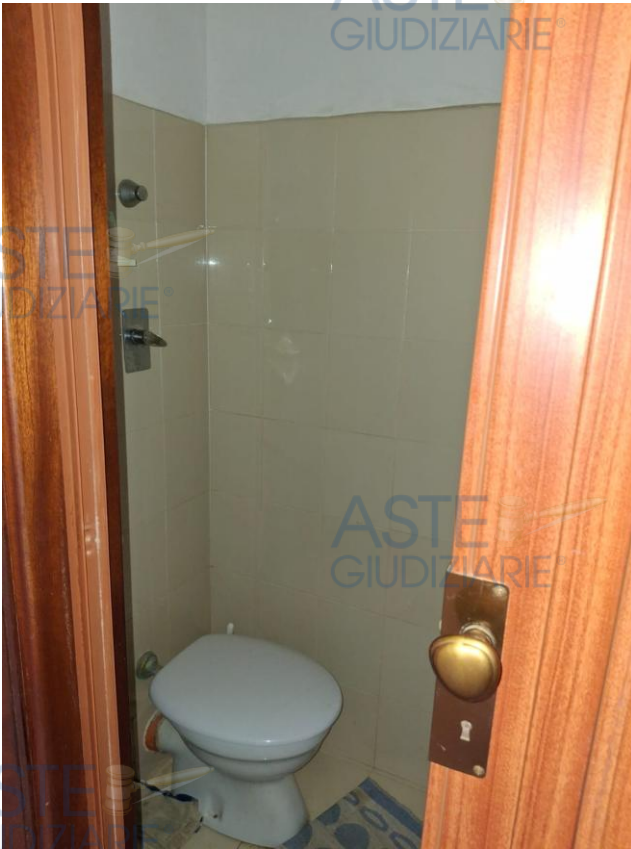
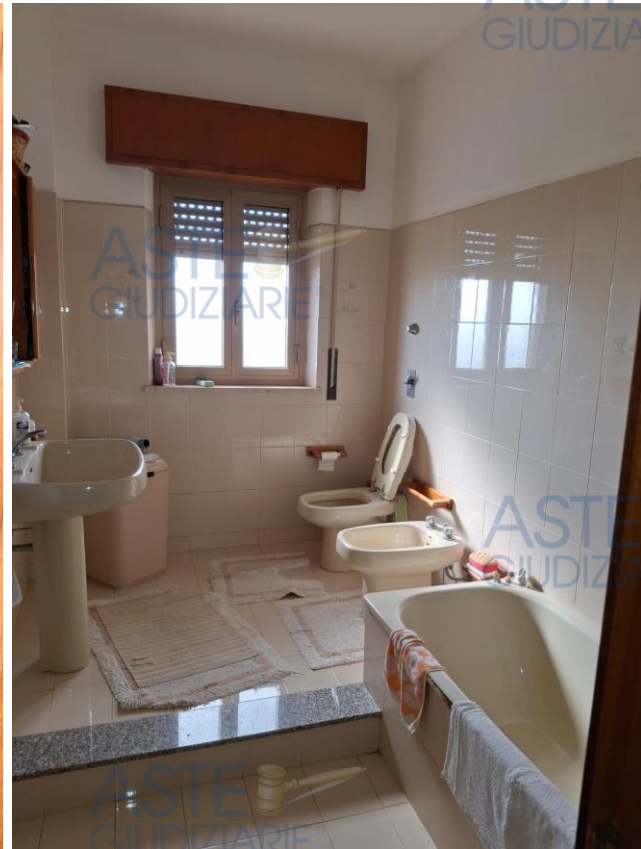
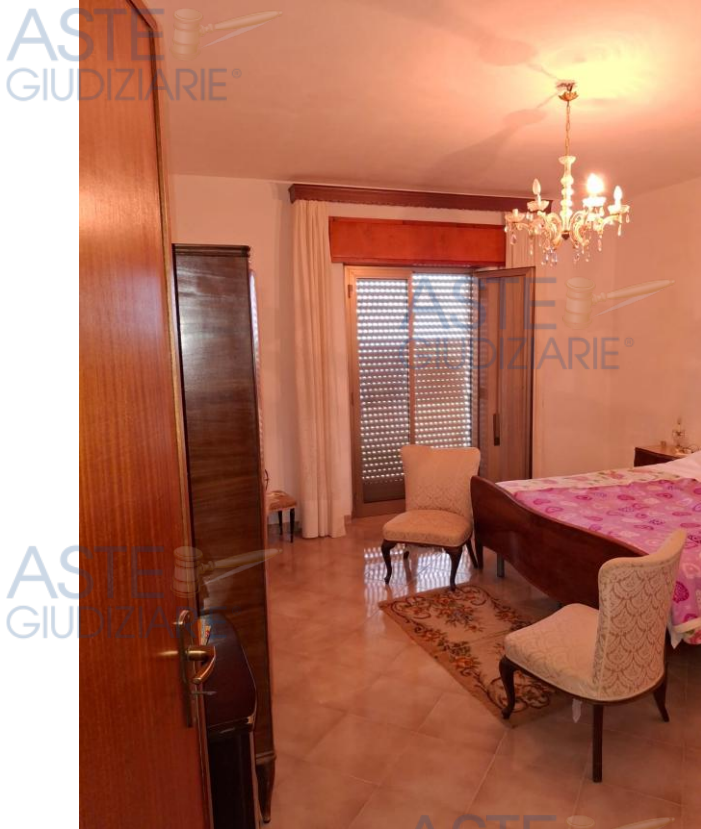
RAPPRESENTAZIONE FOTOGRAFICA - BENE 2

Le strutture portanti necessitano di ordinaria manutenzione per degrado delle strutture in c.a. con particolare riguardo ai balconi che mostrano fenomeni di sfondamento e ai parapetti in c.a. talvolta profondamente degradati.

L'immobile è in sufficienti condizioni di manutenzione.

Necessita di ammodernamento e manutenzione ordinaria alle finiture.
