**Tribunale di Verbania**

**R.G. 235/2020**

**RELAZIONE di CONSULENZA TECNICA D'UFFICIO**

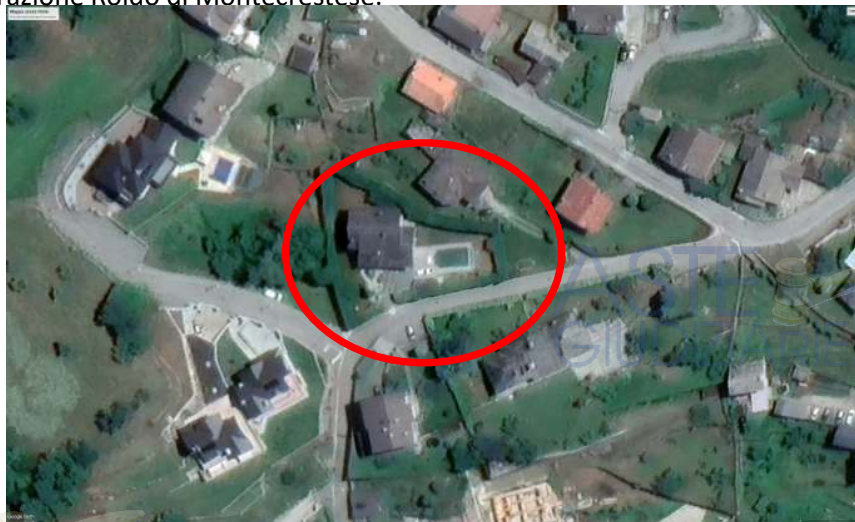
foto aerea

L'ambito degli accertamenti è costituito dai terreni e fabbricati siti in Montecrestese, Via De Cardone 3, distinti a Catasto Fabbricati al foglio 69, particella 8 sub 5, cat. A/07, particella 8 sub 2, cat. C/06, ed a Catasto Terreni al foglio 69 particella 166. Trattasi di un edificio isolato ad uso residenziale edificato su complessivi tre piani, unitamente ad autorimessa, piscina e parco di pertinenza.

Trattasi di villa con finiture di pregio, con giardino, autorimessa e piscina, situata in zona collinare residenziale nella frazione Roldo di Montecrestese.
