TRIBUNALE CIVILE DI PALERMO  
SEZIONE VI CIVILE - ESECUZIONI IMMOBILIARI

ASTE  
GIUDIZIARIE® N. 11435/2024 R.G.

RELAZIONE DI SOPRALLUOGO

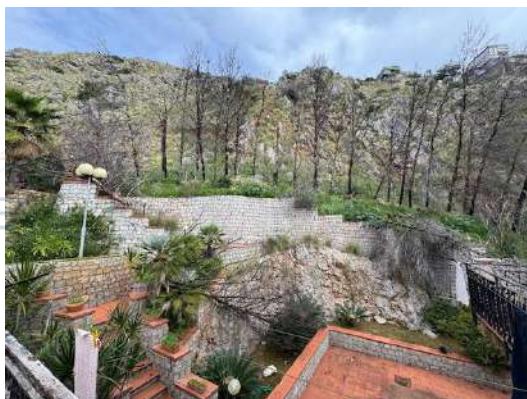
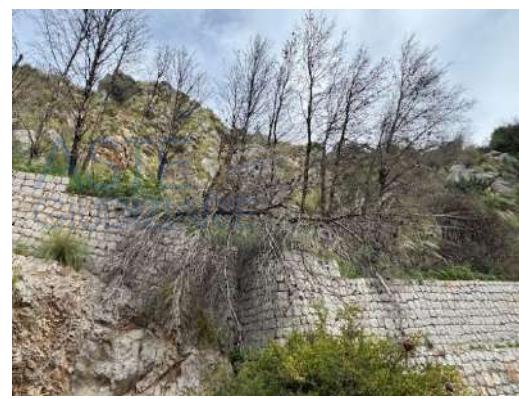
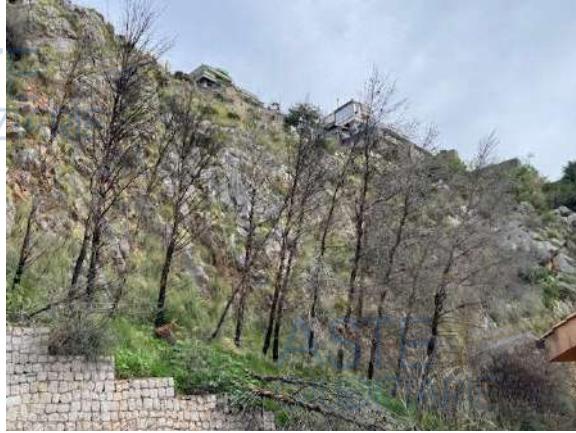
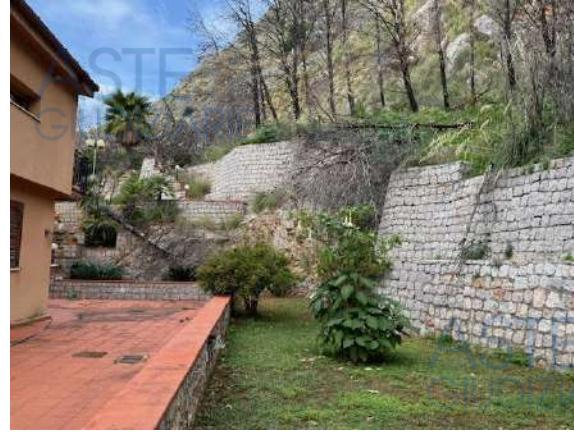
- a causa di un incendio che ha colpito nell'estate 2023 il promontorio di Pizzo Sella oltre che tutta la Riserva di Capo Gallo, gli alberi floridi e rigogliosi esistenti sono stati incendiati. Ad oggi si

presentano secchi e danneggiati e i rami e i tronchi di alcuni di questi, spezzati, sono riversi all'interno della area pianeggiante esterna dall'abitazione. Tale fenomeno di caduta può essere risolto provvedendo alla rimozione di quelli pericolanti e comunque, per sicurezza, riducendo al minimo il passaggio in direzione del perimetro del muro di contenimento. La scrivente non ritiene che tale fenomeno , imputabile ad un evento incendiario che ha coinvolto grande parte del promontorio , pregiudichi o alteri il valore del bene stimato.

- Veniva segnalata la presenza di massi che staccatisi dal promontorio cadevano all'interno del giardino: di tale fenomeno e della presenza in particolare di un masso di dimensioni maggiori si è presa visione alla data dell'avvio delle operazioni peritali e non si rilevano modifiche ulteriori. Si fa presente che le particelle ricadono nella maggior parte in elevata pericolosità P4 e in minima parte rischio molto elevato R4 secondo le carte PAI di cui al DPRS 511 del 02/11/2016 e la natura calcarea delle rocce, friabili, espone a rischi di caduta massi. Tale fenomeno noto per tutta la Riserva di Capo Gallo è insito proprio nella natura dei luoghi e non è possibile prevedere o stimare la probabilità dell'evento di caduta massi della cui probabilità si è tenuto conto in fase di elaborazione di perizia di stima sulla base dello studio dei vincoli e delle carte PAI.

- Sebbene alla data del sopralluogo non fossero in atto fenomeni di pioggia la parte esecutata riferiva ed esibiva prove digitali che evidenziavano l'alterato decorso delle acque piovane e che tali acque si riversavano nel prato antistante l'abitazione anziché canalizzarsi negli opportuni canali di convogliamento. La parte esecutata segnalava in merito una alterazione attribuendo tale modifica all'evento incendiario dell'estate 2023. In merito a tale fenomeno la scrivente non potendo verificare i fatti alla data della perizia e alla data odierna e ricordando che la particella risulta fondo servente rispetto alle abitazioni poste in alto (fondo dominante), come in foto a seguire, ritiene che tale situazione debba essere monitorata e comunque segnalata al Condominio costituito affinché si proceda alla valutazione del problema e alla risoluzione attraverso l'eventuale ripristino della colonna di convogliamento. Tale fenomeno è comunque insito nella morfologia del territorio e nella natura dei luoghi già noti alla data di redazione peritale.
