# TRIBUNALE ORDINARIO - TORINO

## ESPROPRIAZIONI IMMOBILIARI 389/2025

## CONSULENZA ESTIMATIVA GIUDIZIARIA

**A** appartamento a TORINO VIA MONTE ROSA 88, quartiere Barriera di Milano per la quota di:

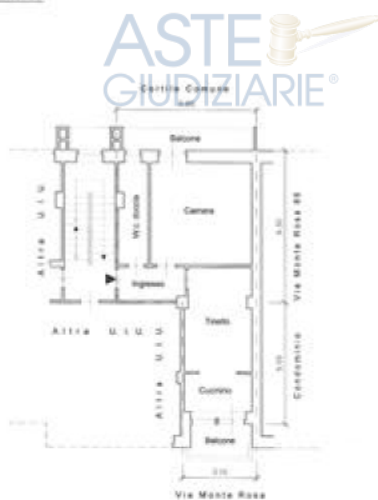
PIANTA PIANO QUARTO (5° P.F.T.) (H=ml. 3,00)  
Scala 1:100

Sono state rilevate le seguenti difformità: diversa disposizione tramezzo interno (normativa di riferimento: vigente)

Planimetria stato di fatto appartamento

Le difformità sono regolarizzabili mediante: pratica Variazione Catastale con modello Docfa ver. 4.00.5

- redazione ed inoltro Denuncia di Variazione degli atti catastali modello Docfa versione 4.00.5 e versamento Tributi: €1.000,00

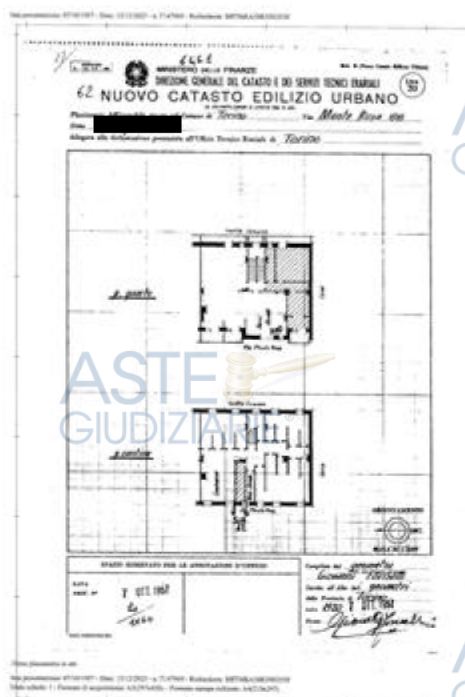
Planimetria catastale attuale

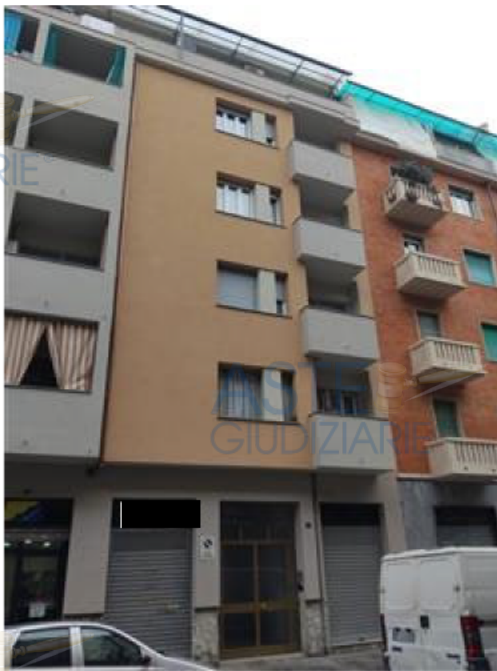
L'edificio presenta struttura portante in muratura, solai in latero-cemento, copertura con orditura in legno, manto in tegole di laterizio e lattoneria in lamiera preverniciata, tamponamenti in muratura di mattoni e rivestimenti esterni in intonaco a calce, balconi in cemento armato con parapetto in muratura, verso via Monte Grappa e con ringhiere in ferro a barre verticali verso il cortile interno, serramenti esterni in legno con avvolgibili e portoncino di ingresso in alluminio vetrato, pavimentazione atrio di accesso in marmette di graniglia e scale condominiali con pedate in lastre di marmo, è dotato di ascensore (solo per aventi diritto) ed impianti citofoni, antenna e di riscaldamento centralizzati e di allacciamento alla rete pubblica per approvvigionamento idrico ed elettrico e smaltimento dei reflui ed è stato recentemente oggetto di opere di ristrutturazione e consolidamento alla

prospetto dell'edificio verso via Monte Rosa

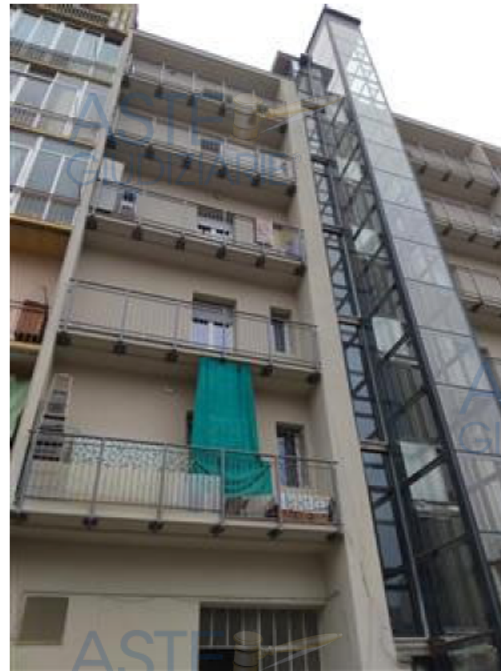
prospetto dell'edificio verso cortile interno

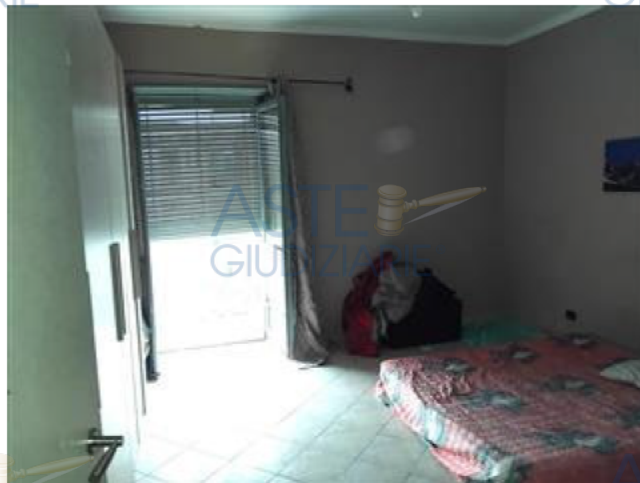
L'appartamento oggetto di pignoramento presenta tramezzi in mattoni, rivestimento pareti ad intonaco di tipo civile con piastrelle di ceramica nei servizi igienici ed in cucina, pavimenti in piastrelle di ceramica, porte interne in legno tamburato a specchiatura cieca, elementi radianti in acciaio, apparecchi sanitari in porcellana e rubinetteria in acciaio cromato ed è dotato di boiler scaldacqua elettrico e non ha diritto all'uso dell'ascensore di recente impianto. La cantina al piano sotterraneo presenta pareti in mattoni intonacati, pavimentazione in battuto di cemento e porta di accesso in legno.

camera da letto dell'appartamento

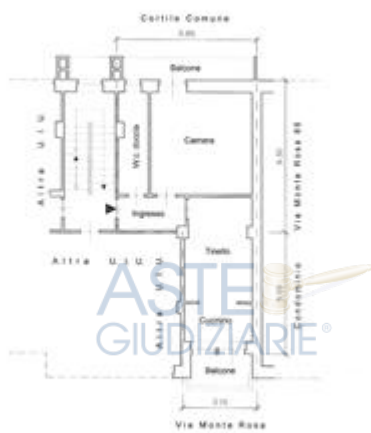
PIANTA PIANO QUARTO (5° P.F.T.) (H.m. 3,00)  
Scala 1:100

Planimetria scala 1:100 \_appartamento al piano 4° (5° p.f.t.)

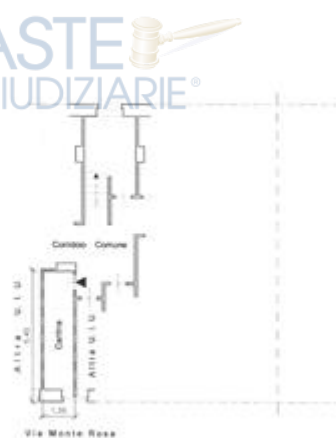
PIANTA PIANO INTERRATO (H.m. m. 2,75)  
Scala 1:100

Planimetria scala 1:100 \_cantina al piano sotterraneo
