TRIBUNALE DI BIELLA  
Sezione Esecuzioni Immobiliari  
Esecuzione Immobiliare R.G.E. n. 50/2022  
Giudice dell'Esecuzione Dott. Emanuele Migliore  
C.T.U. incaricato : Pozzo geom. Varniero

**RELAZIONE GEOLOGICA  
CARATTERIZZAZIONE GEOTECNICA DEI TERRENI**

**VERIFICA DI STABILITÀ DEL VERSANTE**

**TRIBUNALE DI BIELLA  
SEZIONE ESECUZIONI IMMOBILIARI  
ESECUZIONE IMMOBILIARE R.G.E. n. 50/2022  
GIUDICE DELL'ESECUZIONE DOTT. EMANUELE MIGLIORE  
C.T.U. INCARICATO : POZZO GEOM. VARNIERO**

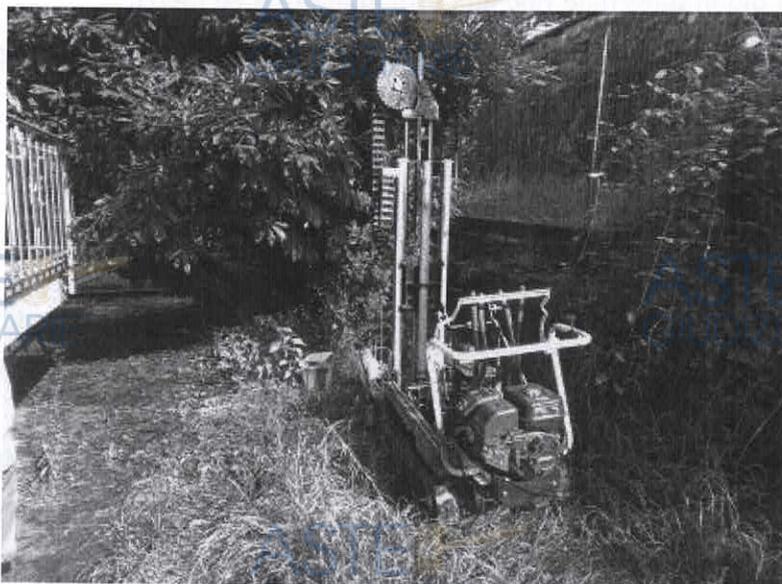
### 3.1 PROVA PENETROMETRICA 1

Il punto di indagine è stato ubicato in prossimità del lato di monte dell'edificio, ai piedi dei muri di contenimento del versante.

La prova è stata spinta fino alla profondità di rifiuto strumentale di 5,40 metri da piano campagna arrestandosi all'interno di terreni molto competenti.

Non è stata rilevata la presenza di acque di falda entro la profondità raggiunta.

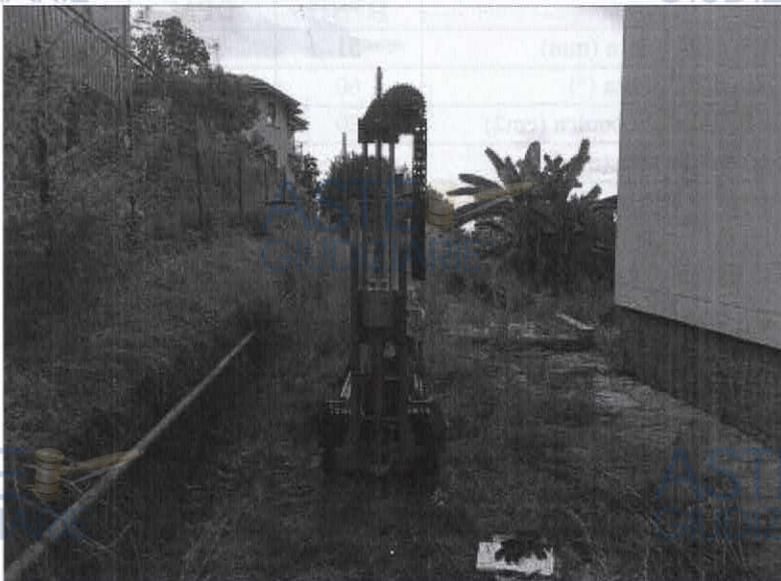
### 3.2 PROVA PENETROMETRICA 2

La prova è stata ubicata a circa 8 metri di distanza dalla precedente verso sud.

L'indagine si è spinta fino alla profondità massima raggiungibile dalla batteria di aste disponibili ovvero 10,50 metri.

Non è stata rilevata la presenza di terreni saturi entro la profondità indagata.

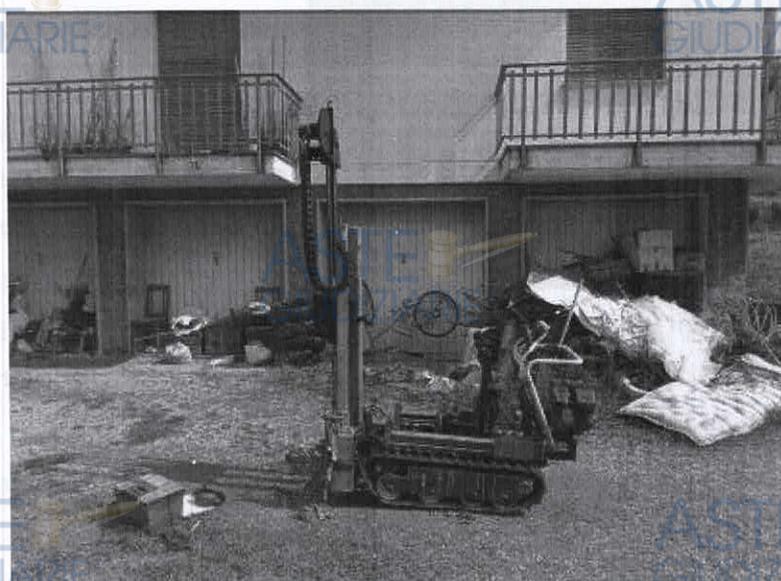
### 3.3 PROVA PENETROMETRICA 3

La prova è stata ubicata lungo il fronte meridionale della casa in corrispondenza dell'area cortilizia; è stata spinta fino alla profondità massima indagabile di 10,50 metri da piano campagna.

La stratigrafia rilevata presenta spiccate analogie con quella della prova

precedente da cui differisce per la presenza di materiali di riporto sabbiosi sciolti rilevati fino alla profondità di 2,70 metri; la crosta superficiale risulta addensata per la compattazione legata al movimento dei mezzi.

Non è stata rilevata la presenza di acque di falda entro la profondità indagata.

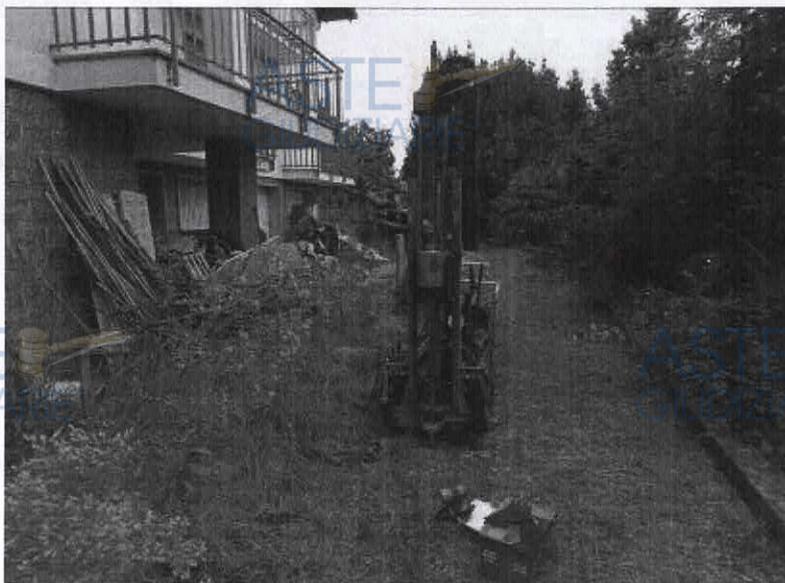
### 3.4 PROVA PENETROMETRICA 4

L'indagine è ubicata a circa 8 metri di distanza dalla precedente lungo lo sviluppo dell'edificio.

Dal punto di vista stratigrafico e geotecnico non differisce significativamente dalla precedente.

Non è stata rilevata la presenza di terreni saturi entro le profondità raggiunte.

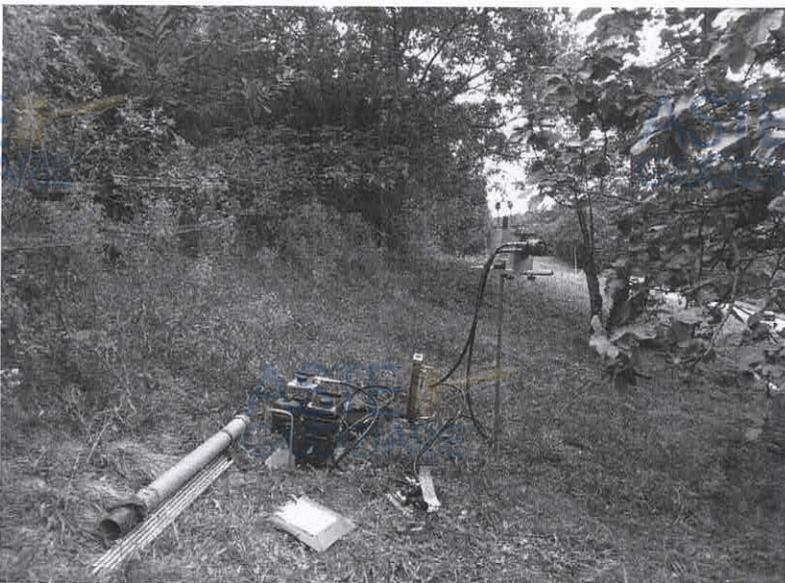
### 3.5 PROVA PENETROMETRICA 5

Come già accennato questa prova e la successiva sono state condotte con penetrometro dinamico medio trasportabile data l'impossibilità di raggiungere i punti con il mezzo cingolato.

Si rilevano valori di  $N$  non uniformi fino alla profondità di circa 1,30 metri ad indicare la

probabile presenza di terreni di riporto.

Non è stata rilevata la presenza di terreni saturi entro le profondità raggiunte.

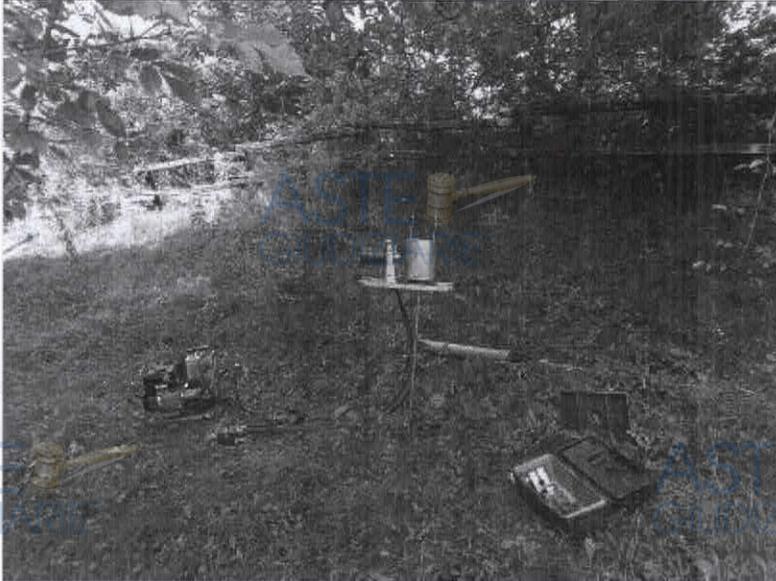
### 3.6 PROVA PENETROMETRICA 6

Il punto di indagine è stato ubicato a circa 8,50 metri verso sud rispetto al precedente.

Non sono state rilevate differenze significative nello sviluppo stratigrafico rispetto alla prova precedente.

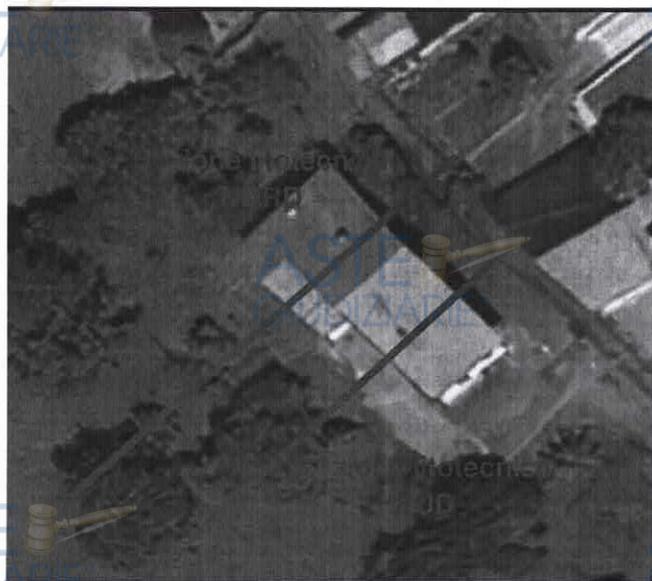
### **4.2 SEZIONI LITOTECNICHE**

L'elaborazione dei dati delle prove penetrometriche, le osservazioni sull'andamento dell'esecuzione delle stesse e sulle operazioni di estrazione delle aste, permette di assegnare un comportamento prevalentemente incoerente per i livelli superficiali dei terreni investigati.

Le indagini dirette confermano quanto descritto nell'inquadramento geologico dell'area mettendo in risalto la presenza di un substrato alluvionale molto competente in profondità con orizzonti superiori costituiti da materiali eluviali a caratteristiche geotecniche diverse; in superficie si rilevano terreni colluviali e di riporto.

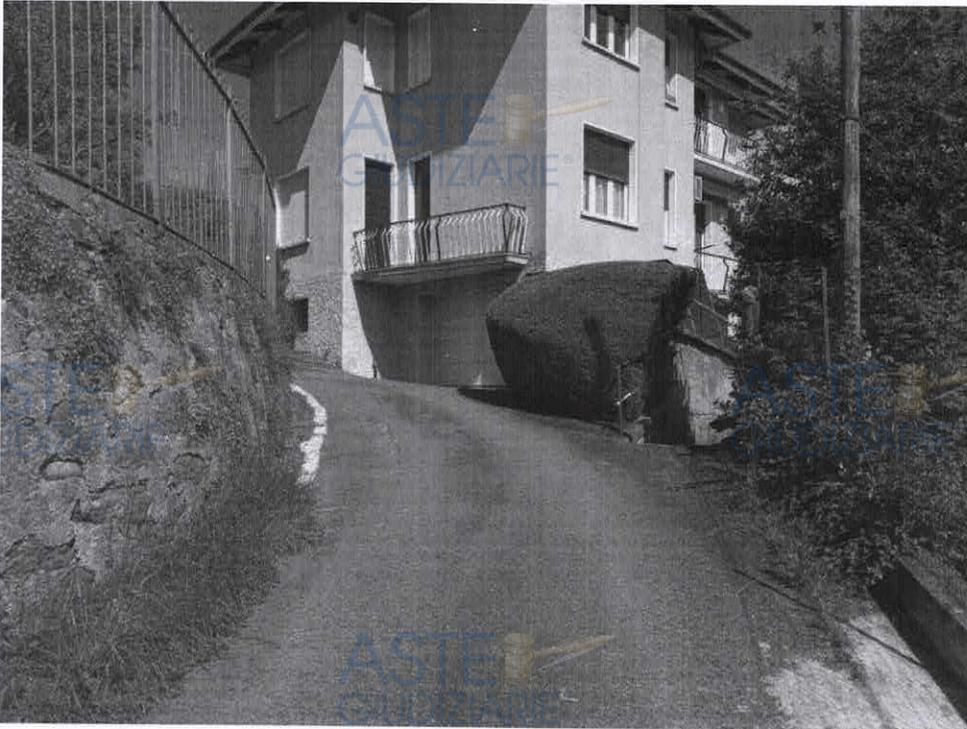
Foto 3: edificio particella n°370, diritto di passaggio sulla strada di accesso pr. f

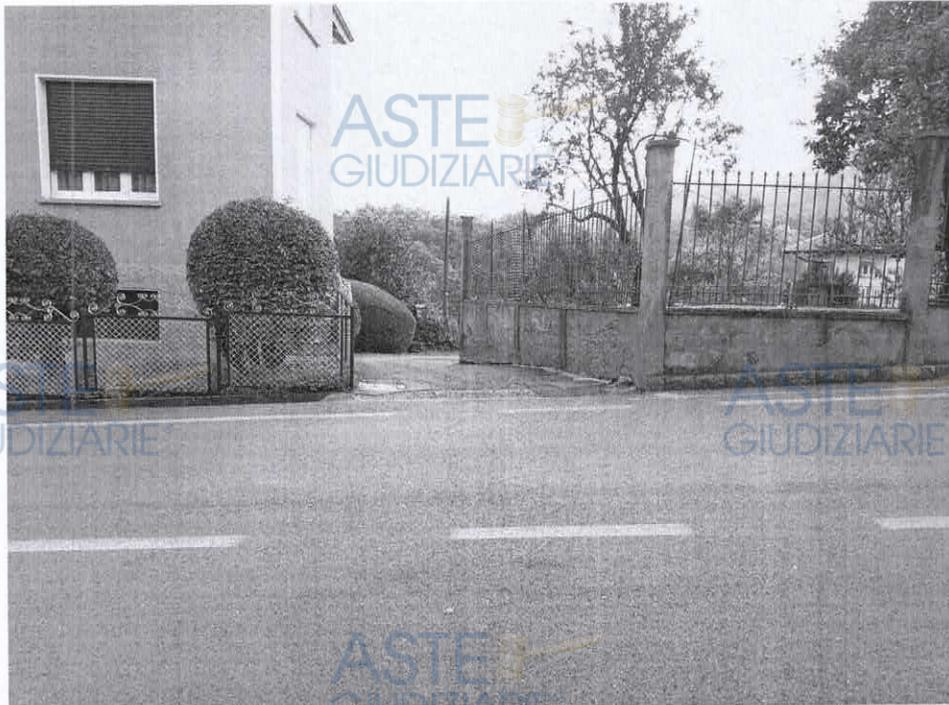
Foto 1: l'accesso su Via Clemente Vercellone

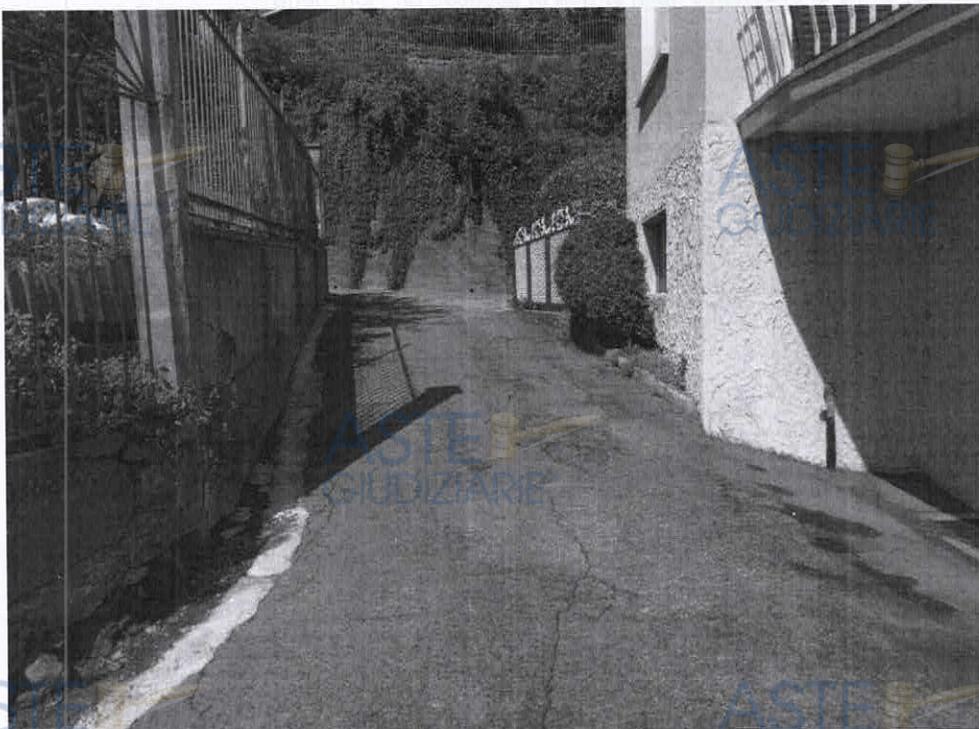
Foto 2: strada di accesso da Via Clemente Vercellone
