TRIBUNALE ORDINARIO - POTENZA

107/2024

CONSULENZA ESTIMATIVA GIUDIZIARIA

del 28/04/2025

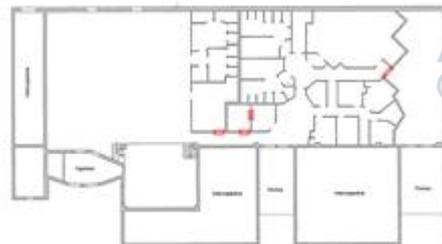
Stato reale dei luoghi

Differmità rilevate

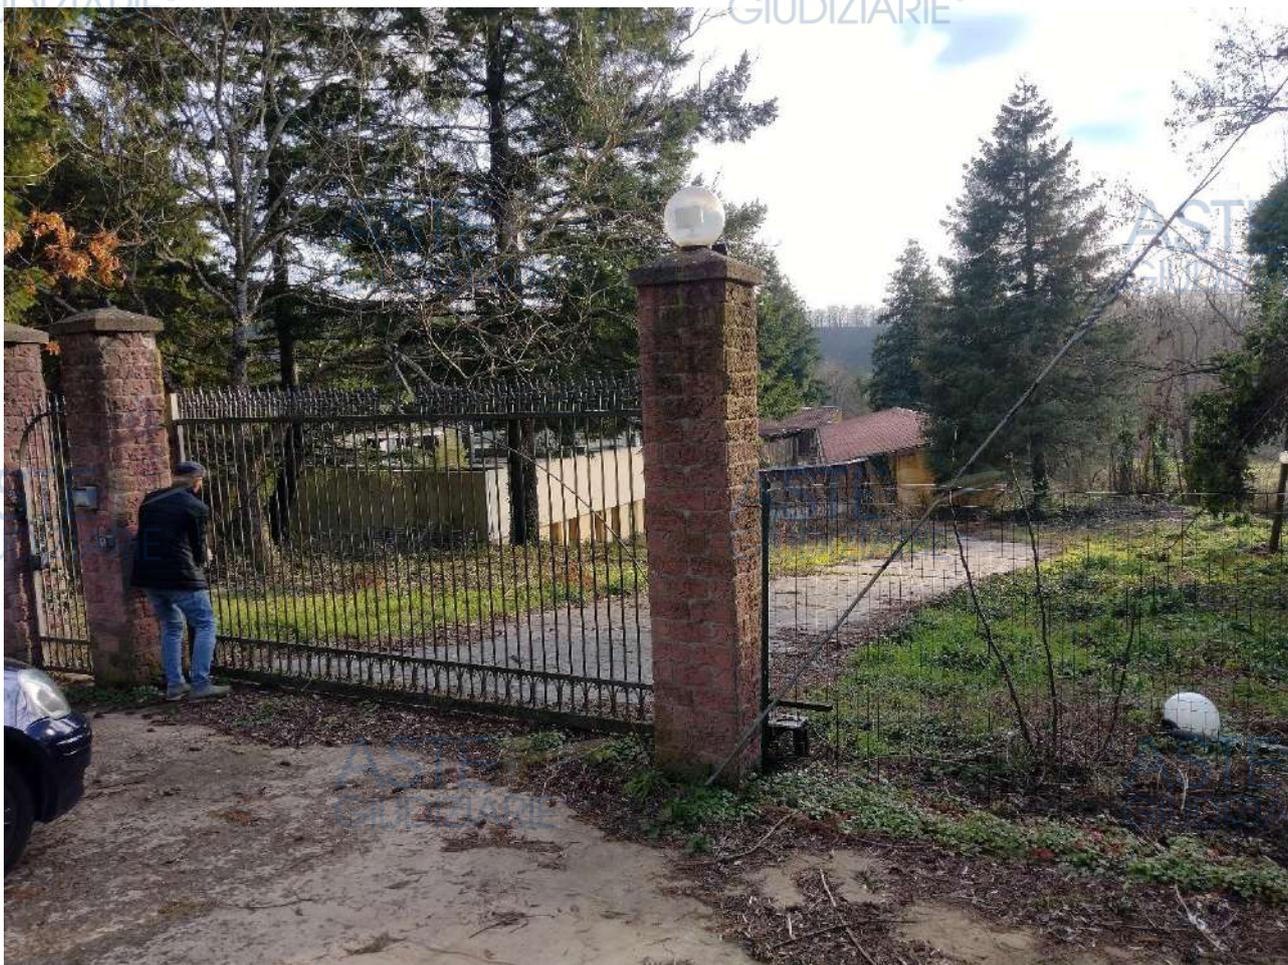
Figura 16. Lotto 1. Ingresso principale.

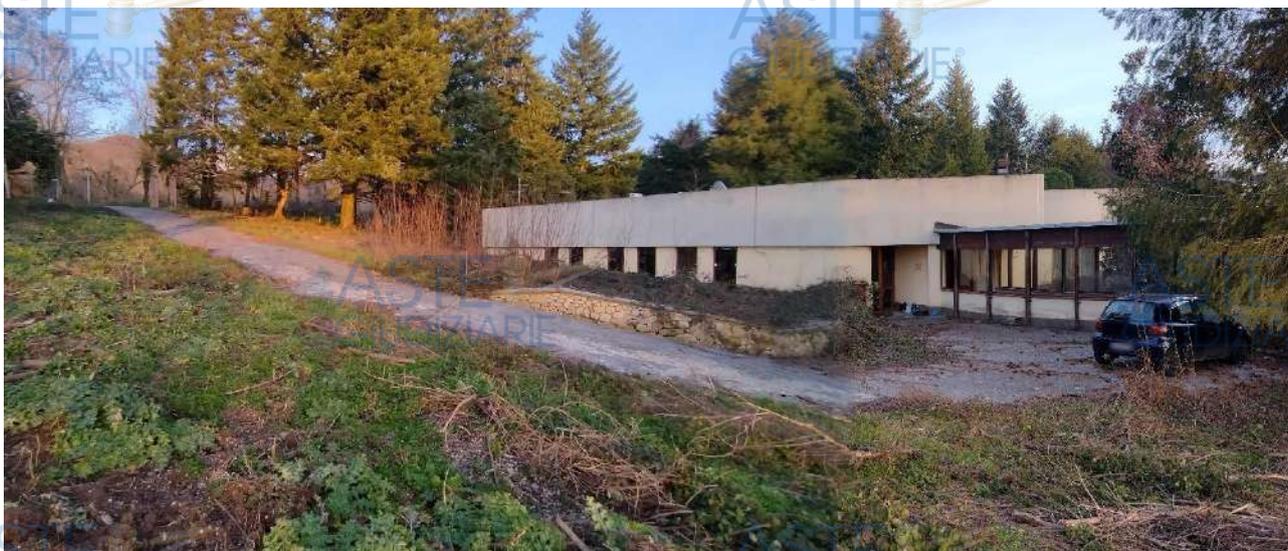
Figura 17. Lotto 1. Prospetto ovest.

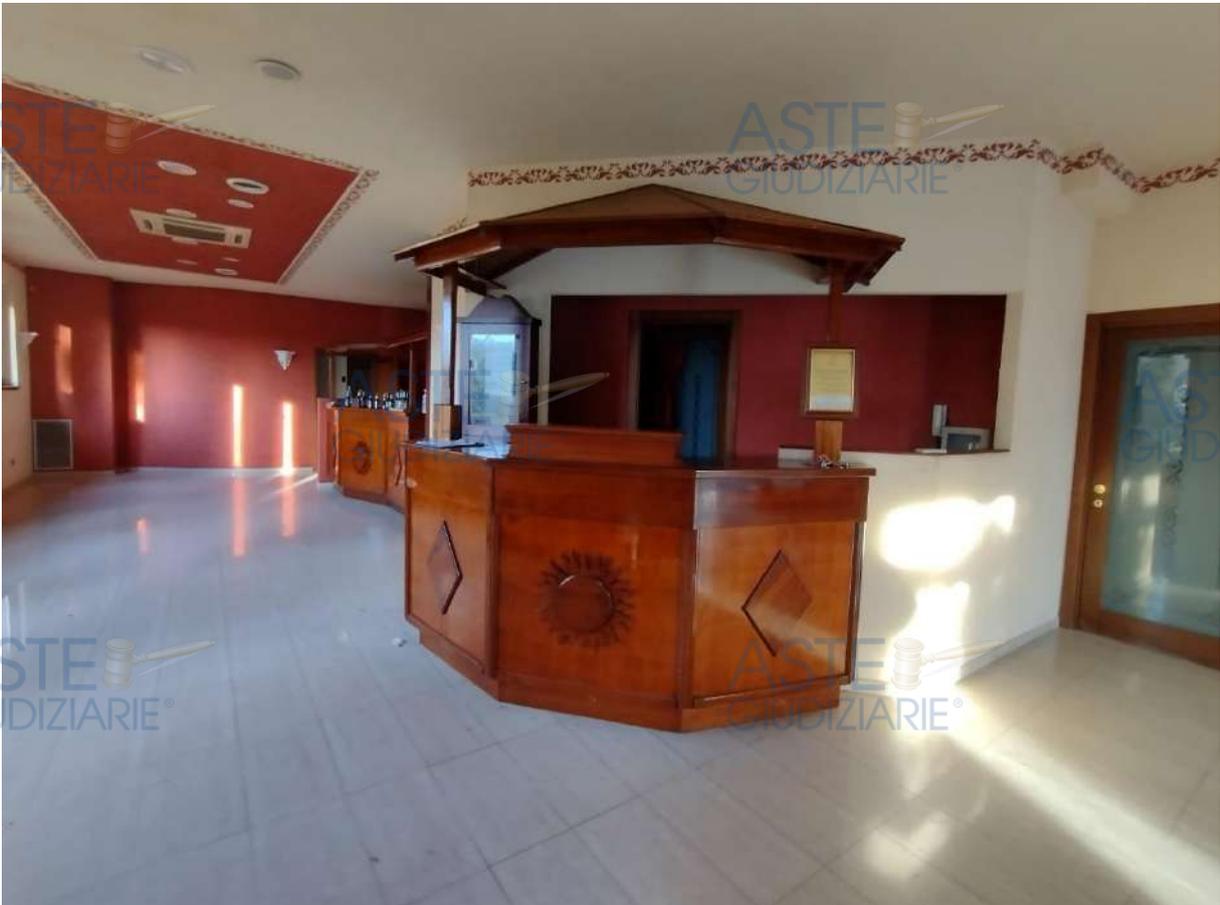
Figura 18. Lotto 1. Hall.

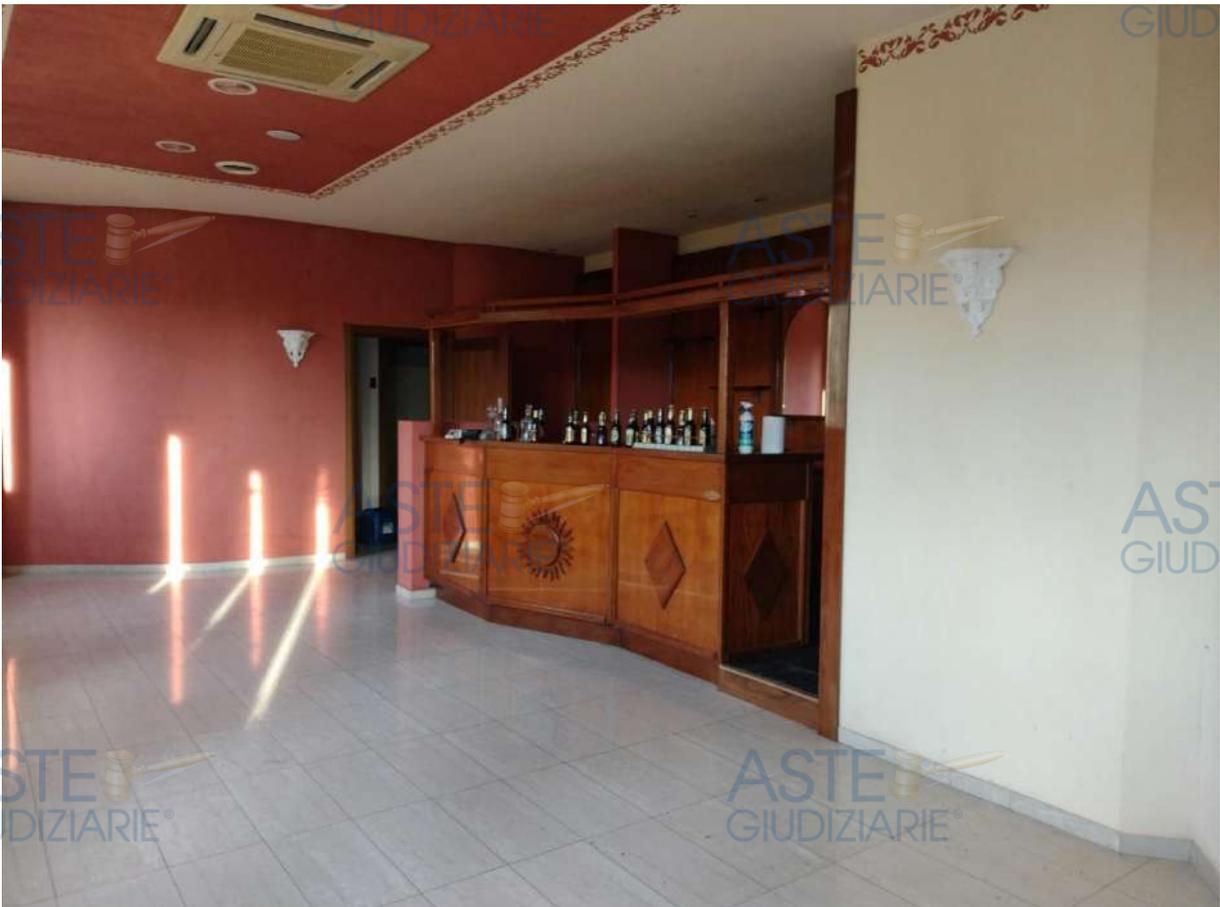
Figura 19. Lotto 1. Bar.

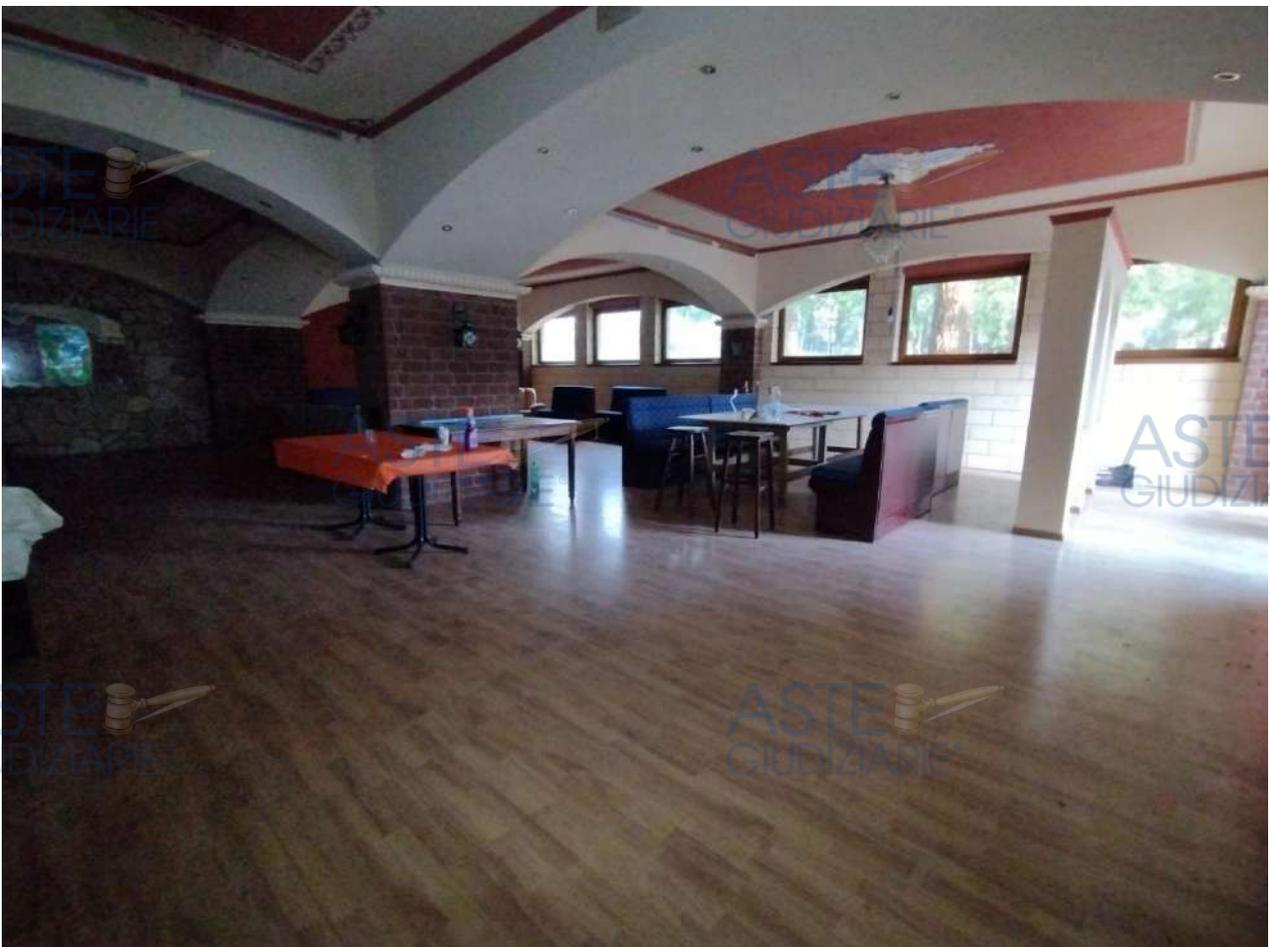
Figura 20. Lotto 1. Zona ristorante.

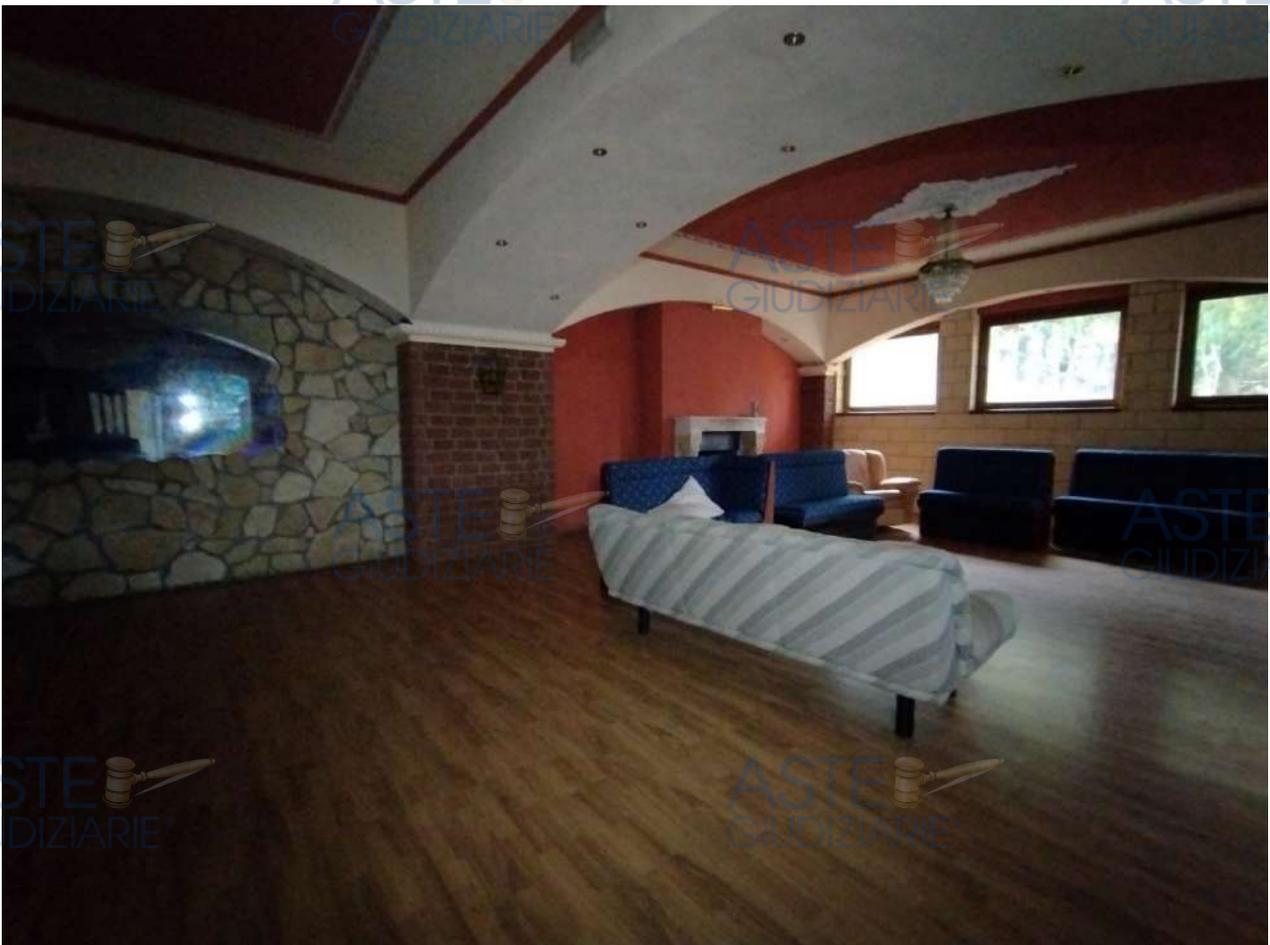
Figura 21. Zona ristorante.

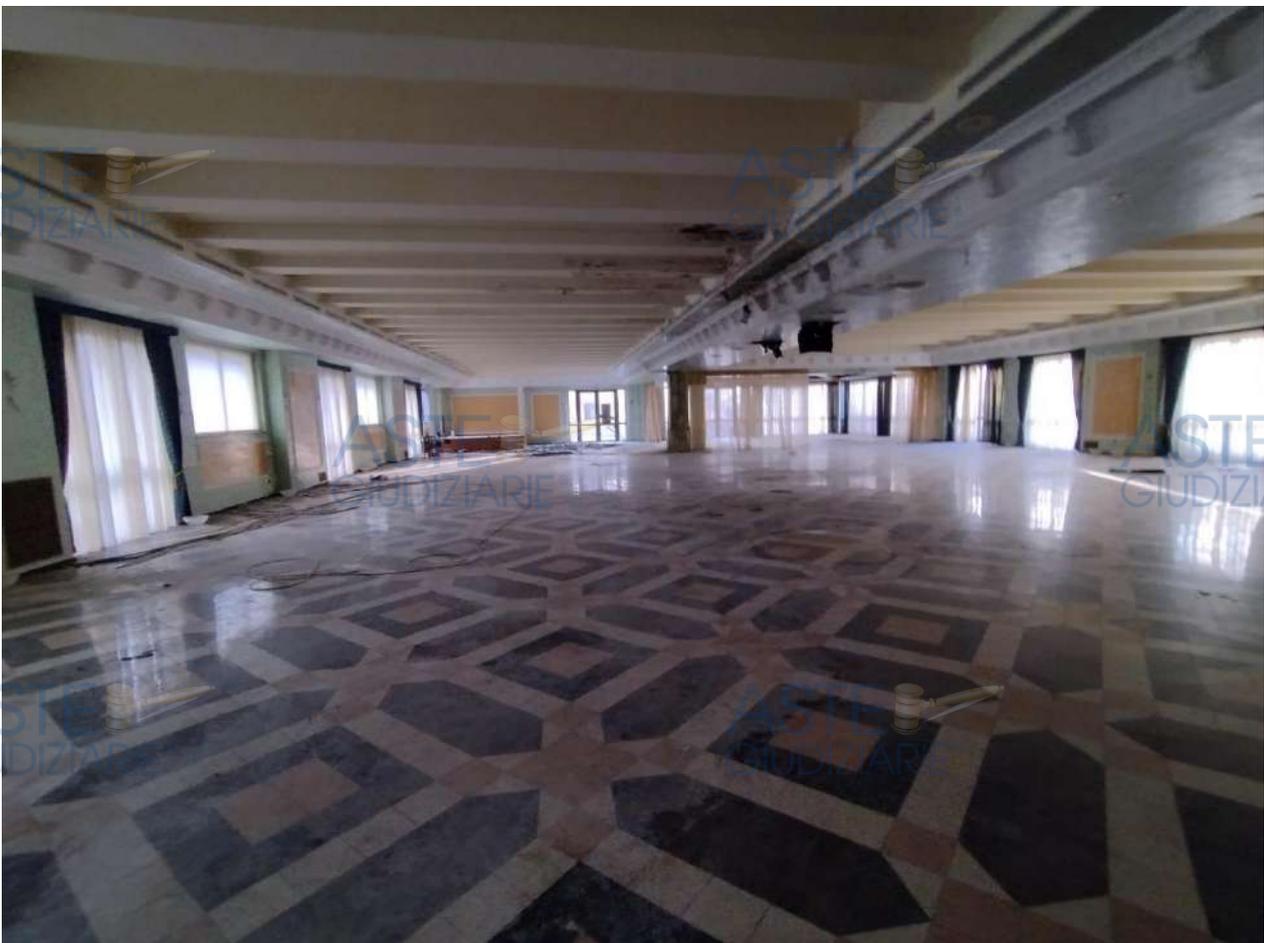
Figura 24. Lotto 1. Sala polifunzionale.

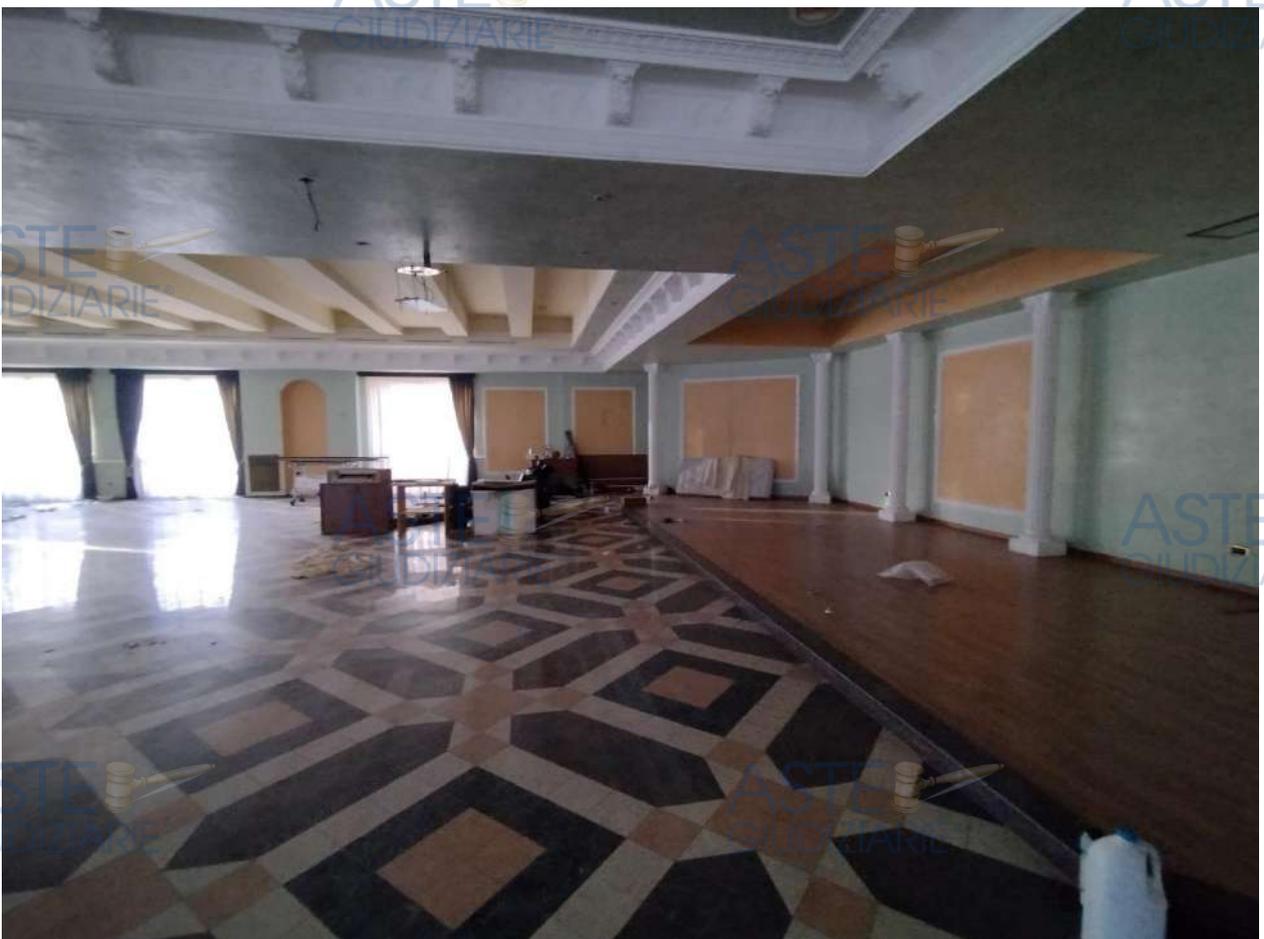
Figura 25. Lotto 1. Sala polifunzionale.

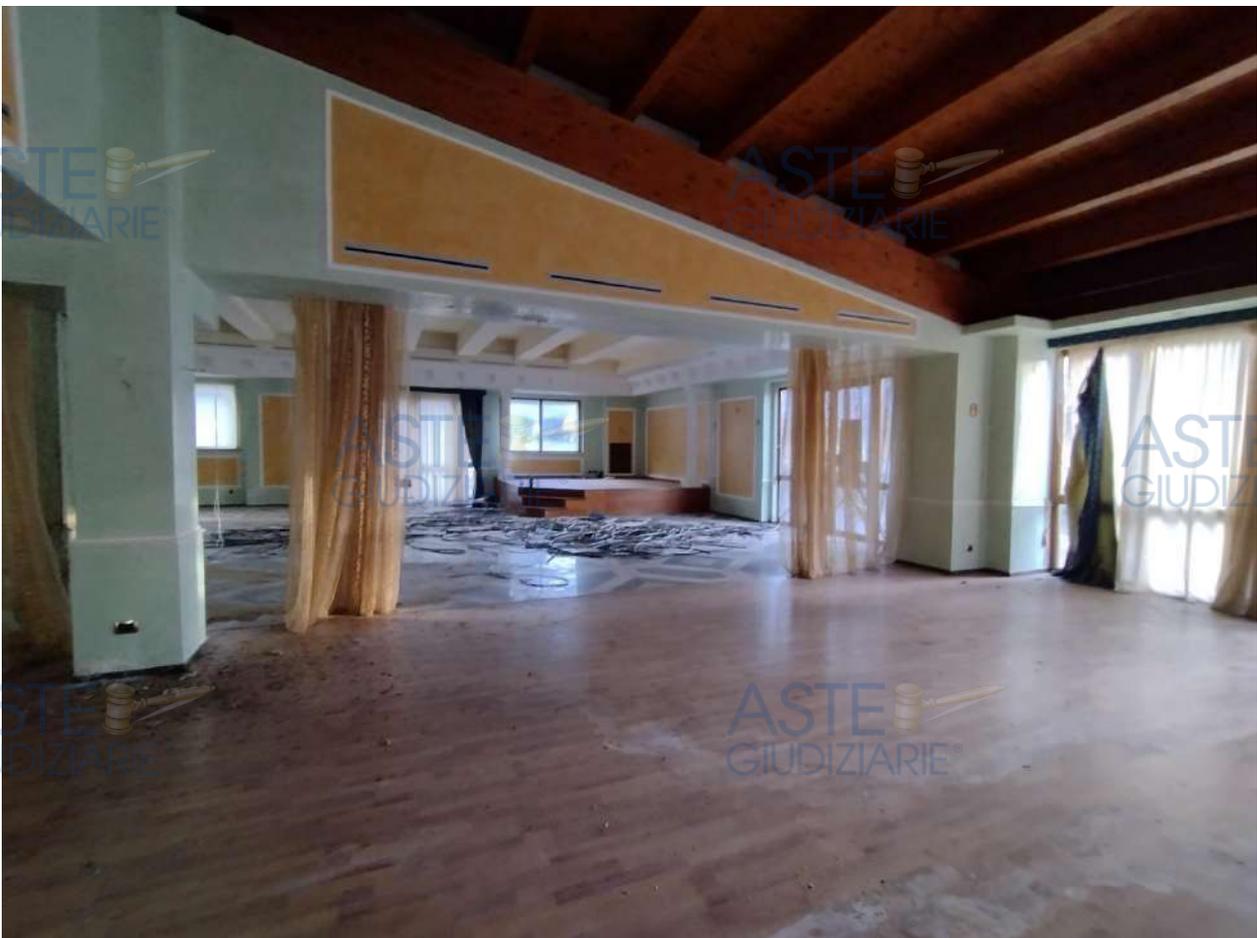
Figura 26. Lotto 1. Sala polifunzionale.

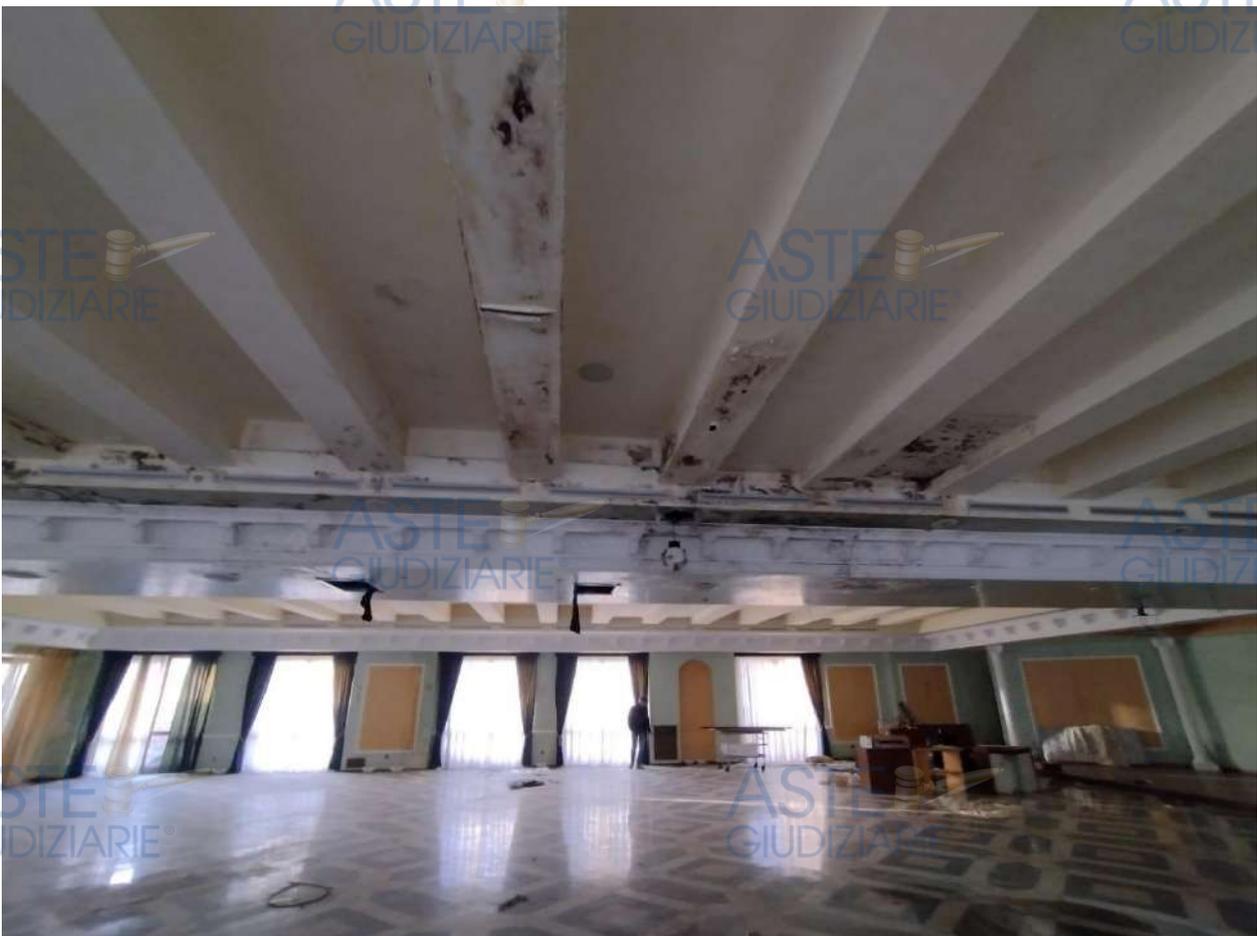
Figura 27. Lotto 1. Sala polifunzionale, particolare copertura.

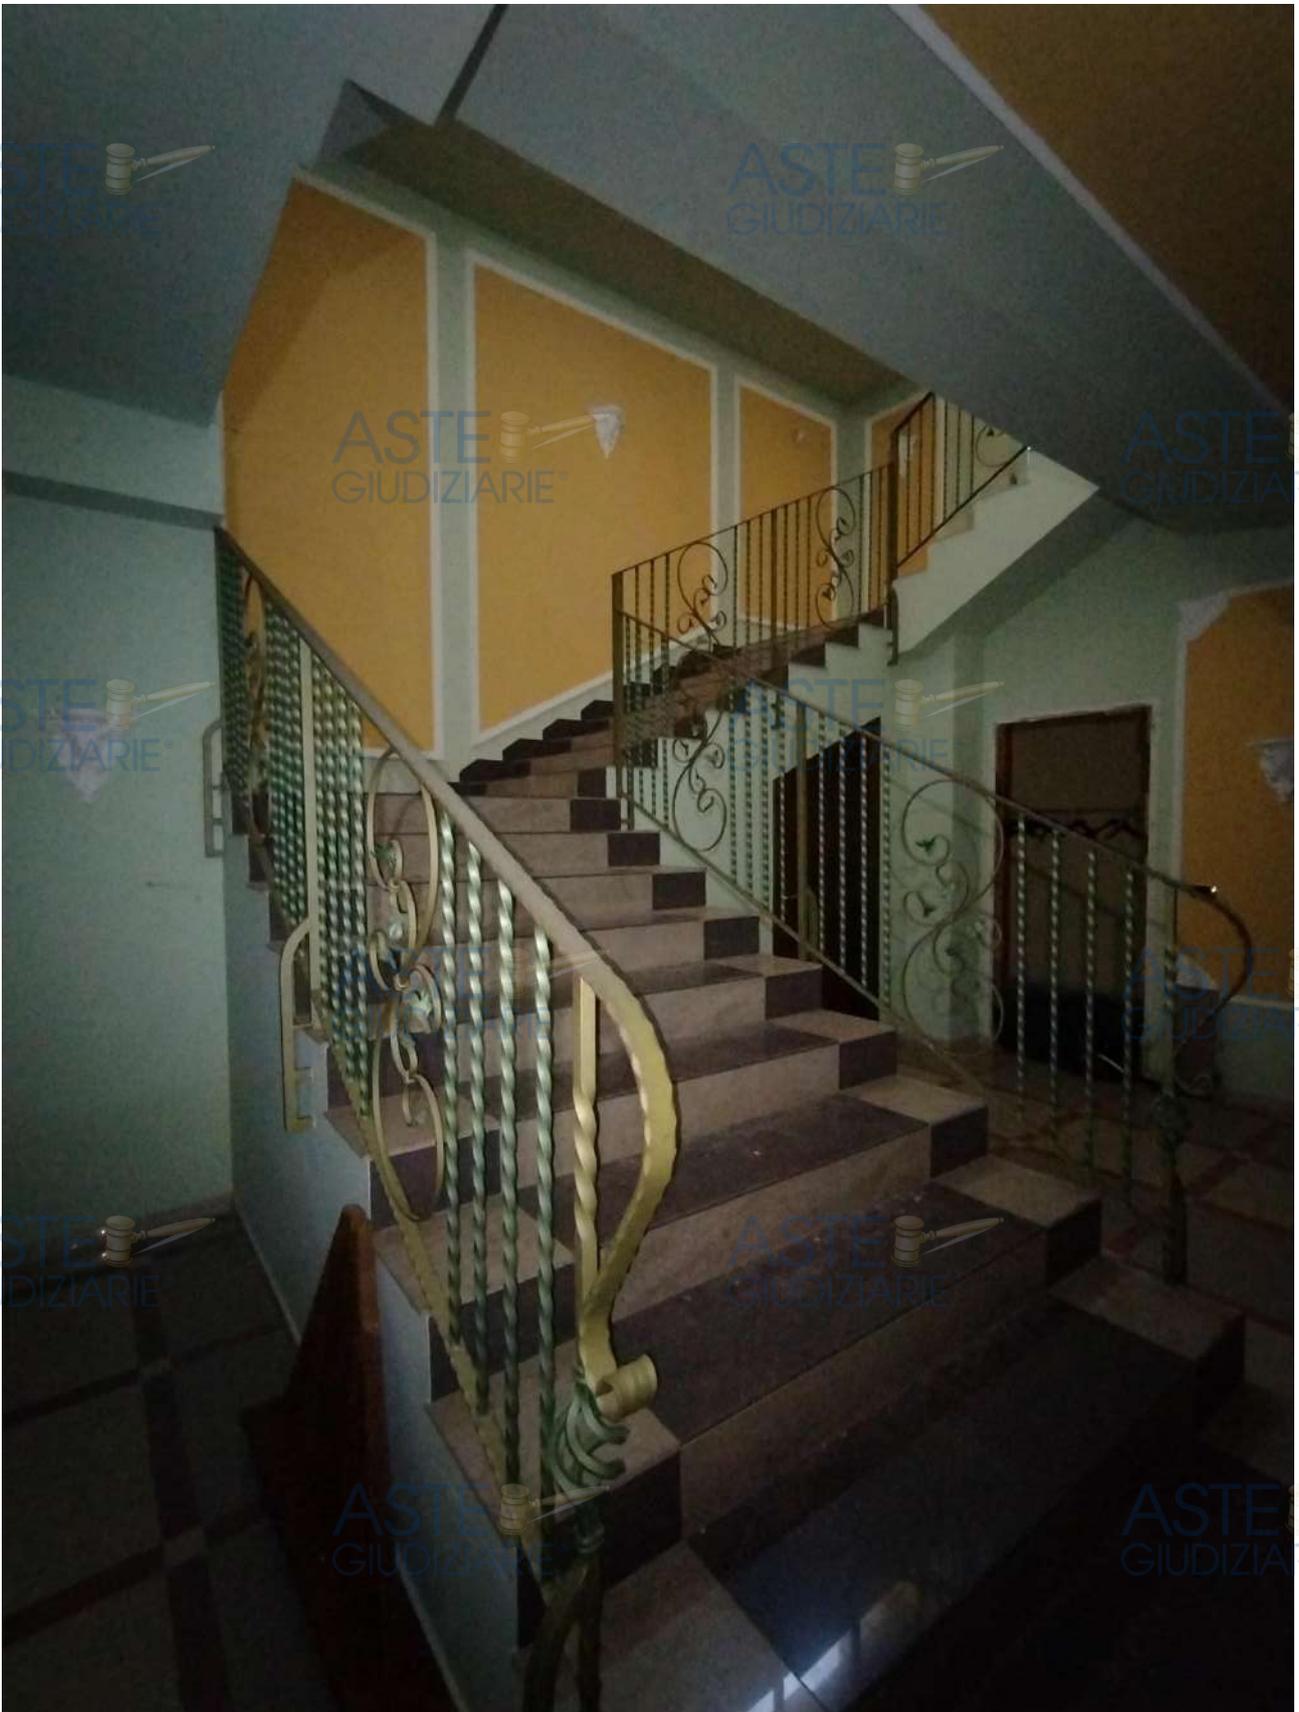
Figura 29. Scala interna di collegamento fra i piani.

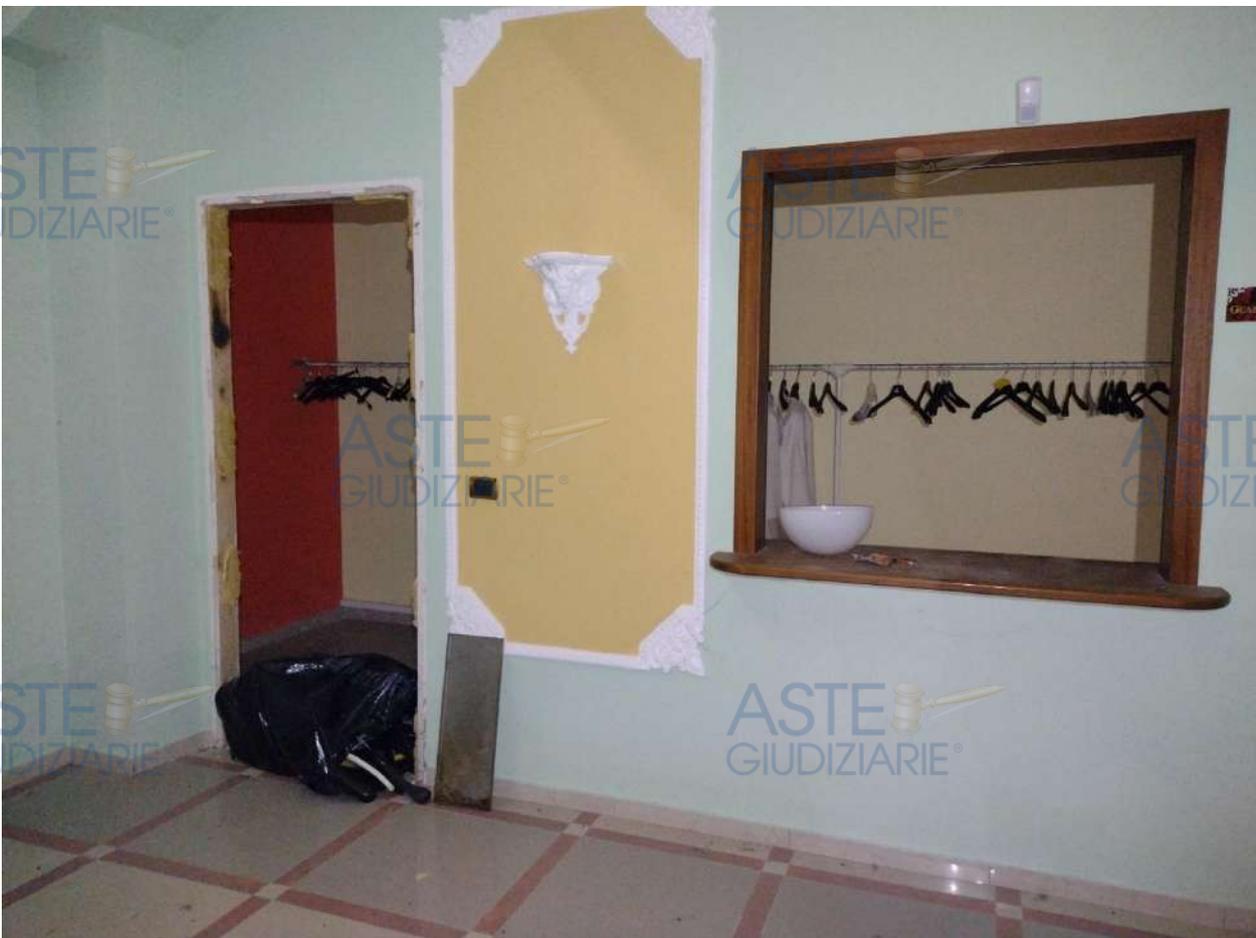
Figura 30. Lotto 1. Guardaroba.

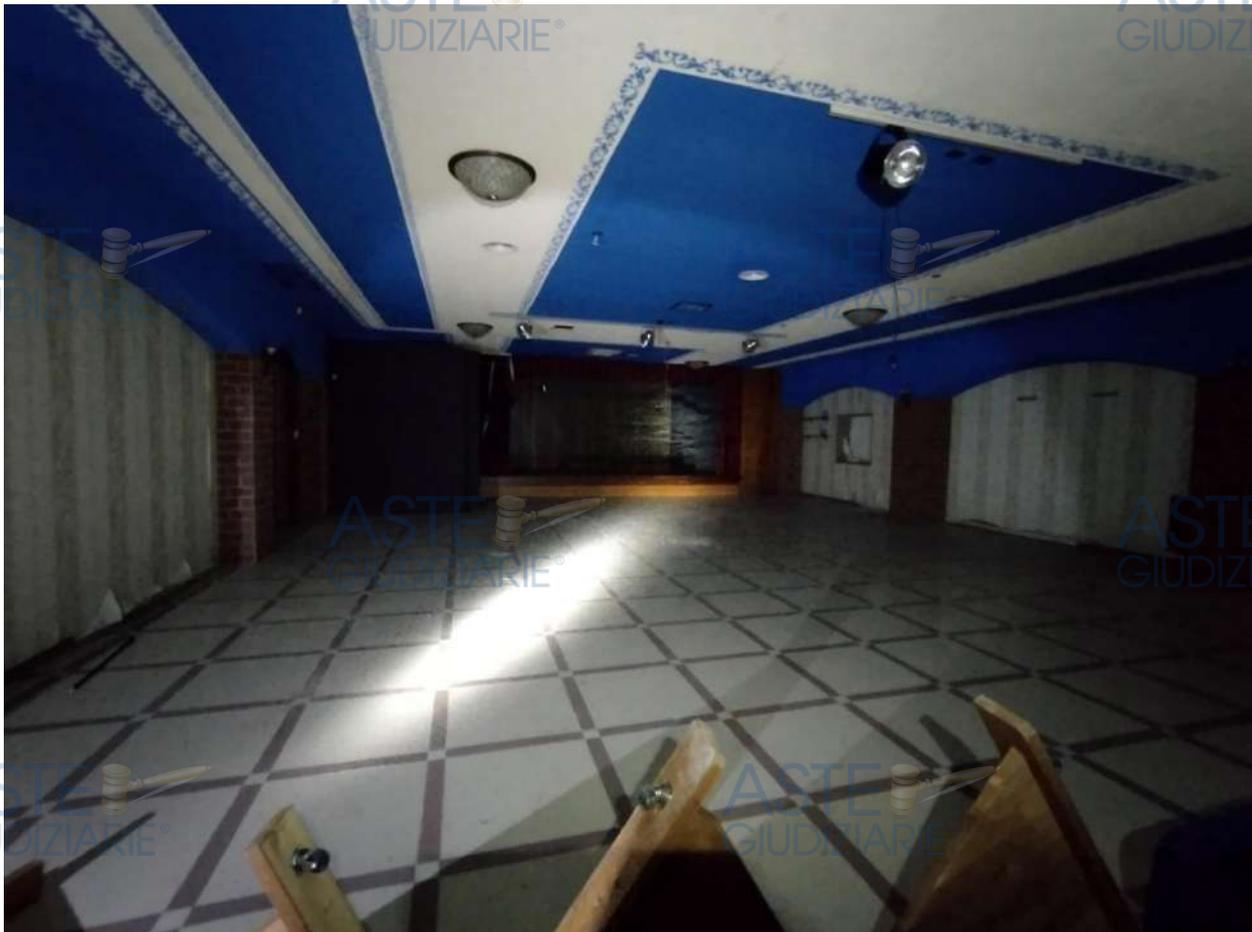
Figura 31. Lotto 1. Sala polivalente.

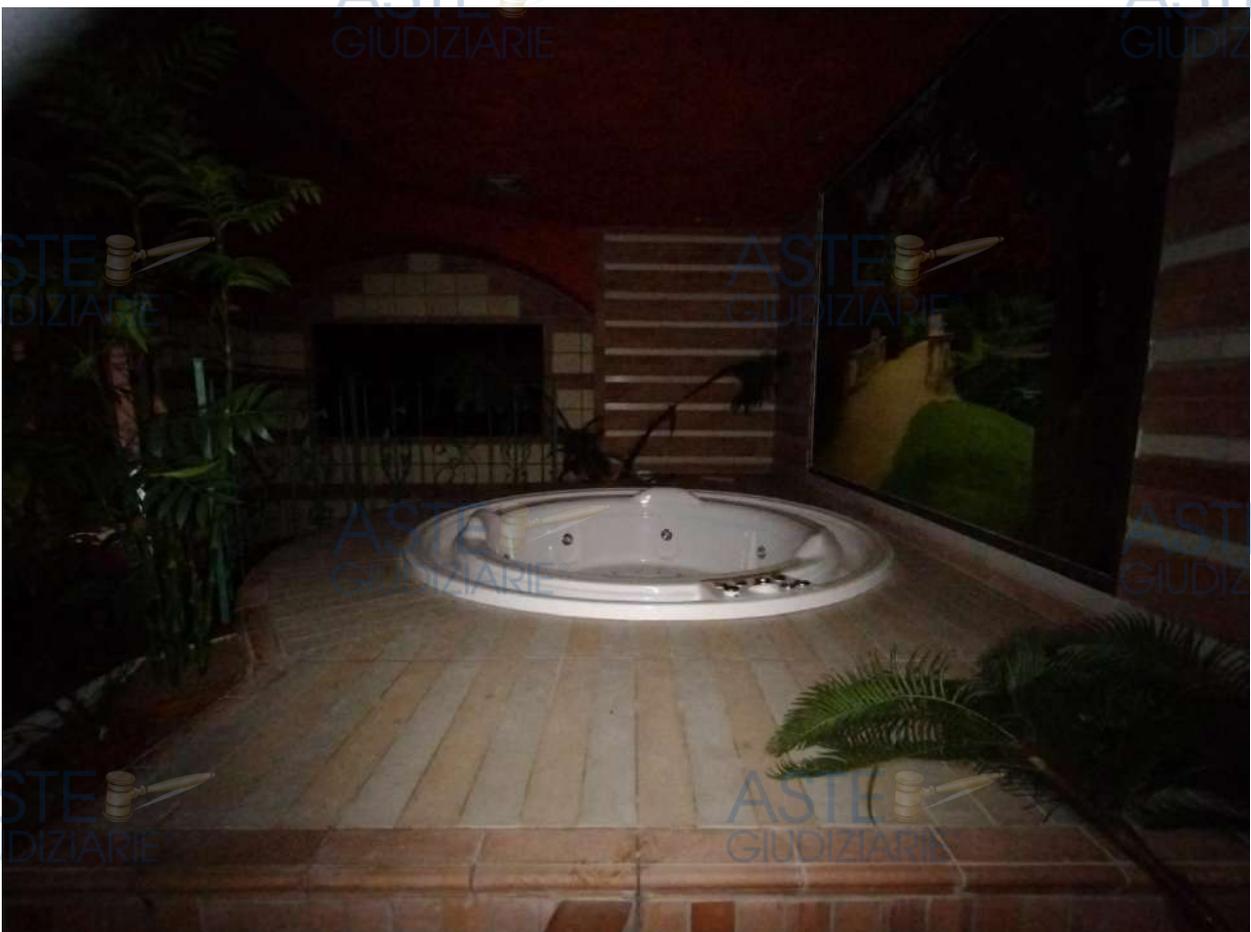
Figura 59. Lotto 2. Vasca idromassaggio.

presente una grande vasca idromassaggio. Sono presenti numerosi bagni che, però, sono stati oggetto di vandalismo e sciacallaggio. Stando a quanto dichiarato dal debitore, infatti, l'immobile è stato oggetto di svariati furti e i sanitari sono stati danneggiati al fine di trafugarne i componenti più pregiati. Nella zona più a est troviamo anche un'area adibita a palestra, tutt'ora attrezzata.
